## Vestvågøy kommune

gnr. 18, bnr. 181

Befaringsdato: 10.04.2026

Rapportdato: 14.04.2026

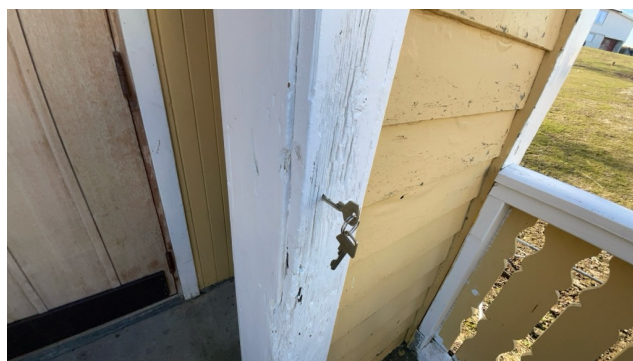
- Det er påvist spredte råteskader i bordkledningen.
- Det er ingen eller liten lufting i nedre kant av kledning mot grunnmur.

- Uten tilstrekkelig lufting bak bordkledningen kan fuktighet som trenger inn bak bordene eller gjennom veggen innenfra ikke tørke opp. Dette skaper ideelle forhold for råtesopp og muggvekst.
- Råteskadet trekledning må skiftes ut.

Manglende lufting og råteskader kan føre til økt risiko for fuktskader, redusert levetid på kledningen og mulige skader på underliggende konstruksjoner.

Det bør etableres tilstrekkelig lufting i nedre kant av kledningen for å hindre fuktansamling og forlenge levetiden på fasaden.

Råteskadet bordkledning bør skiftes ut for å unngå videre skadeutvikling og redusert klimabeskyttelse av ytterveggene.

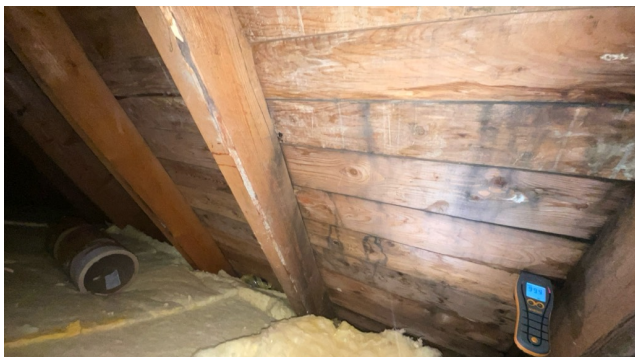
### ! TG 3 Takkonstruksjon/Loft

- Det er begrenset/dårlig ventilering av takkonstruksjonen.
- Det er påvist fukt-/råteskader i takkonstruksjonen.

Fuktskader på tretto på loft. Noe råte

Fuktskadet og råteskadet treverk må skiftes ut, og ventileringen av takkonstruksjonen bør forbedres for å hindre videre skadeutvikling. Manglende utbedring kan føre til økt risiko for omfattende råteskader, svekket bæreevne og i verste fall sammenbrudd av takkonstruksjonen.

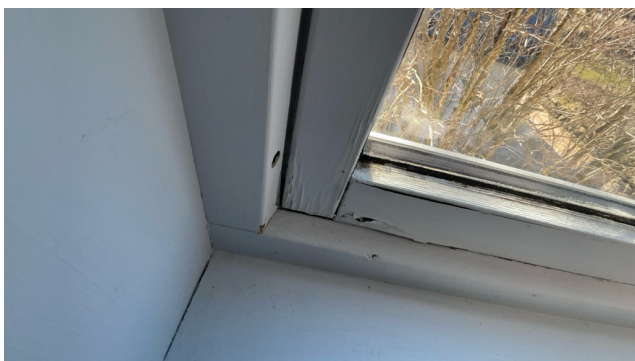
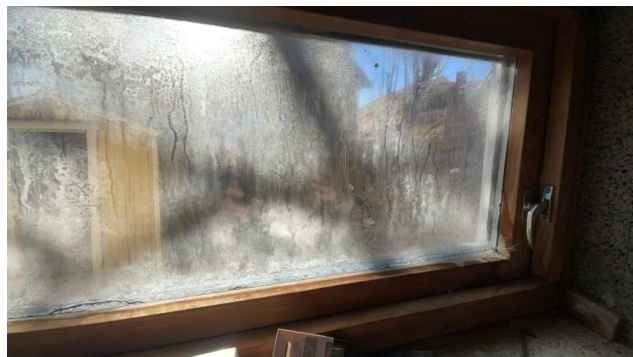
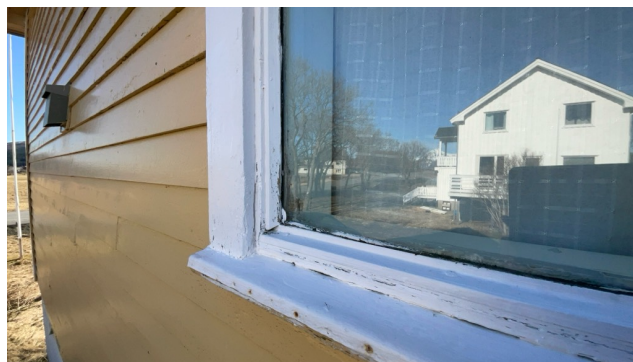
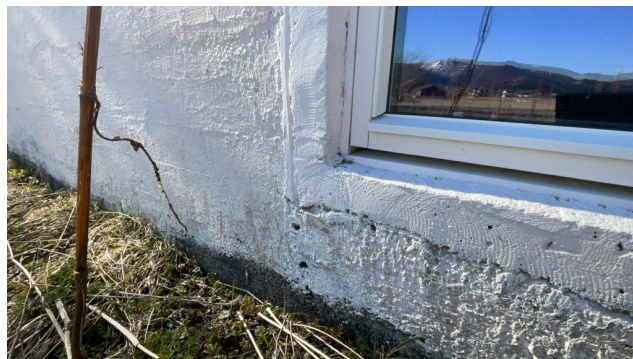
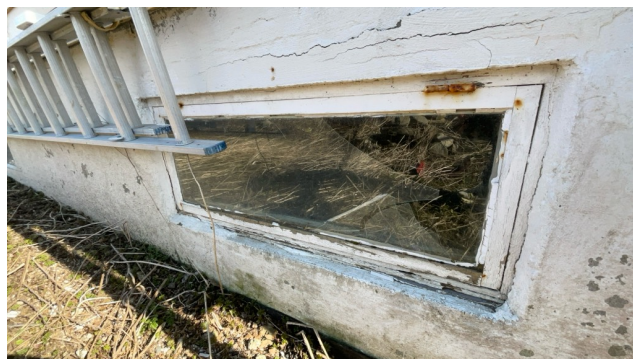
## ! TG 3 Vinduer

- Det er påvist avvik rundt innsetningsdetaljer.
- Det er påvist vinduer med fukt/råteskader.
- Vinduer fra 70 og 90 tallet står for utskifting.
- Vinduer fra 2019 i kjeller mangler beslag i underkant av vinduer.

Vinduer fra 70- og 90-tallet bør skiftes ut, da det er påvist fukt- og råteskader. Dersom dette ikke utbedres, vil det være økt risiko for ytterligere fuktskader, varmetap og redusert funksjon.

- Vinduer med råteskader må erstattes med nye.
- Det bør gjøres tiltak for å lukke avviket.

Det bør monteres beslag i underkant av kjellervinduene fra 2019 for å hindre fuktopptrekk og skade på vinduskarmene. Manglende beslag kan føre til vanninntrenging og påfølgende råteskader.

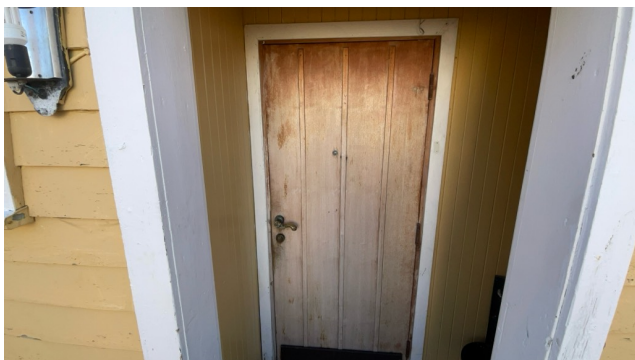
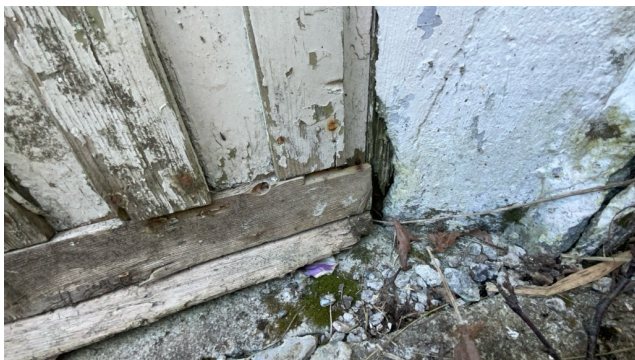
## ! TG 3 Dører

- Det er påvist dør(er) med fukt/råteskader.
- Dør til kjeller har råteskader i bunn og bør skiftes.
- Inngangsdør er noe værslitt og bør behandles.

- Lokal utbedring/utskifting av fukt/råteskadet treverk.

Dør til kjeller bør skiftes for å hindre videre råteutvikling og redusere risiko for fuktinntrenging og varmetap.

Inngangsdør bør behandles for å beskytte treverket mot ytterligere værslitasje, noe som kan forlenge dørens levetid og redusere behovet for fremtidige reparasjoner.

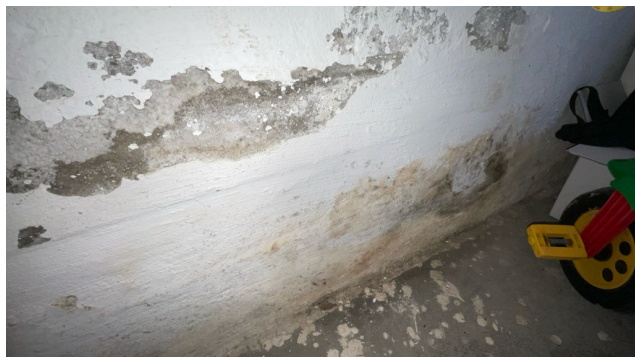
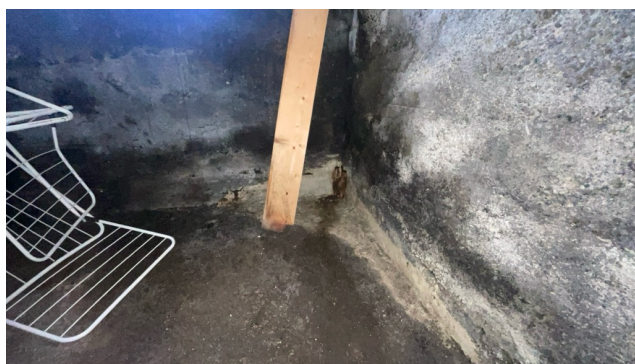
## TG 3 Rom Under Terreng

- Det er påvist synlig fuktighet på mur/gulv i kjeller.

- Det må foretas tiltak for å redusere/begrense fuktgjennomtrenging inn i kjeller.

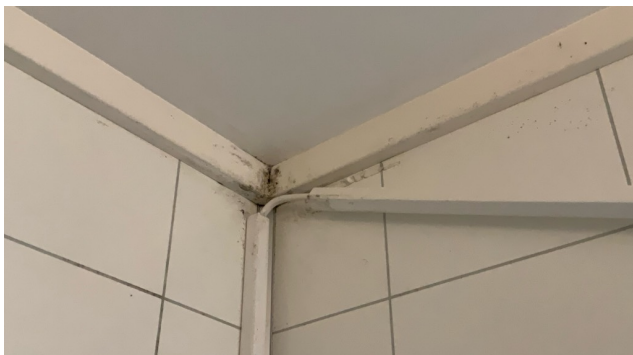
## ! TG 2 Overflater vegger og himling

- Det er påvist tegn til fuktskader i overflater.
- Svertesopp er registrert

Dersom tiltak ikke iverksettes, kan det føre til videre utvikling av sopp og forverring av fuktskader, noe som kan skade konstruksjonen og redusere innneklimaets kvalitet.

- Overflater må rengjøres.
  - Overflater må utbedres eller skiftes.
  - Påviste fuktskader kan føre til muggvekst over tid, noe som kan påvirke innneklimaet. Dersom skadene utvikler seg, kan dette svekke bygningens konstruksjon og medføre større skader på tilstøtende konstruksjoner.
- Overflater bør rengjøres for å fjerne svertesopp, og det bør gjennomføres ytterligere undersøkelser for å avdekke omfanget av fuktskader.

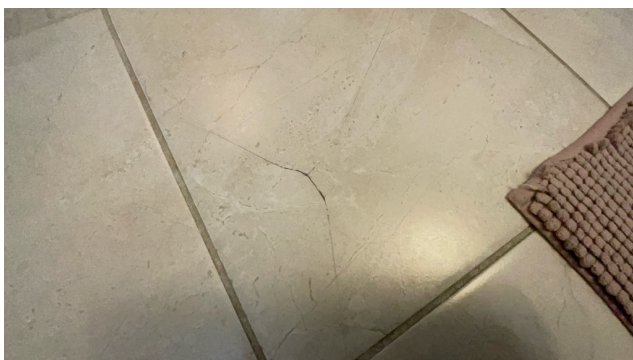
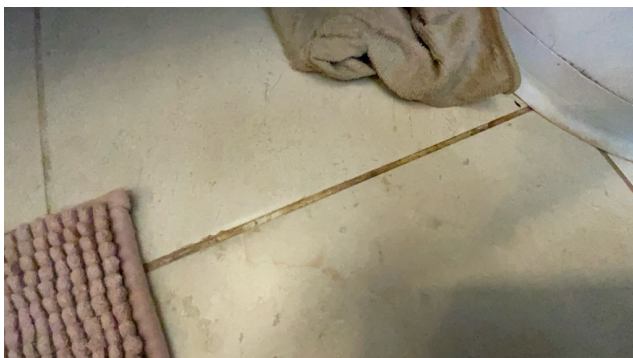
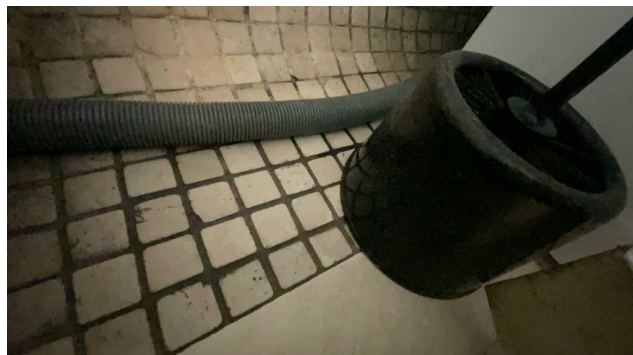
## ! TG 3 Overflater Gulv

- Det er påvist at noen fliser har bom (hulrom under).
- Det er påvist sprekker i fliser.
- Det er påvist avvik i fuger.

Dersom tiltak ikke gjennomføres, kan det oppstå ytterligere skader på gulvet, samt økt fare for fuktskader i underliggende konstruksjoner.

- Fliser må skiftes.
- Påviste skader må utbedres.
- Overflater må utbedres eller skiftes.

Fliser med sprekker og bom bør skiftes ut, og fuger bør utbedres for å hindre videre skade og redusere risiko for vanninntrengning i konstruksjonen.

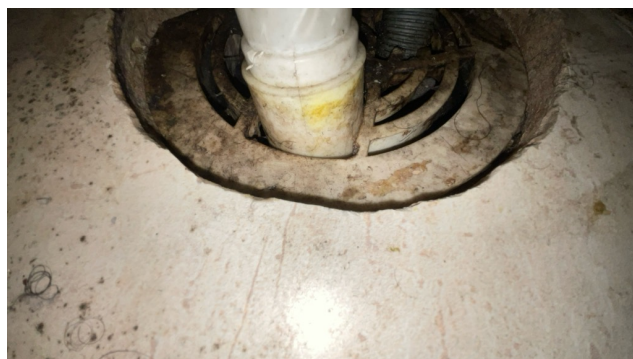
## ! TG 2 Sluk, membran og tettesjikt

- Det er påvist mangelfull/feil utførelse rundt rørgjennomføringer e.l. som gir fare for fukt i konstruksjonen i våtsone.
- Tettesjiktet rundt sluket (klemring) er ikke utført fagmessig.

Konsekvensen av mangelfull utførelse er økt risiko for fuktskader og følgeskader i tilstøtende bygningsdeler.

- Det bør vurderes om lokal utbedring er mulig.
- Løsningen/utførelsen rundt rørgjennomføringer gir fare for fukt inn i konstruksjoner.

Det bør utføres utbedringer av tettesjiktet rundt sluket og rørgjennomføringer for å sikre fagmessig utførelse og hindre fuktinntrengning i konstruksjonen.

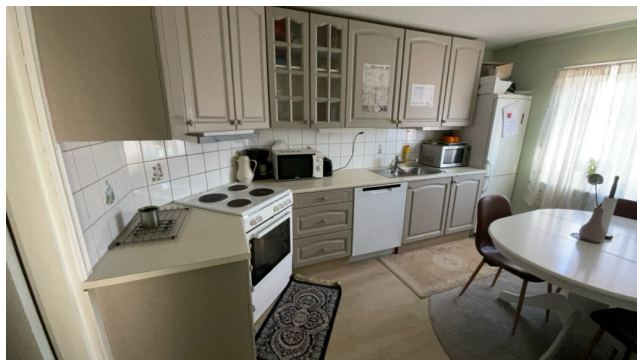
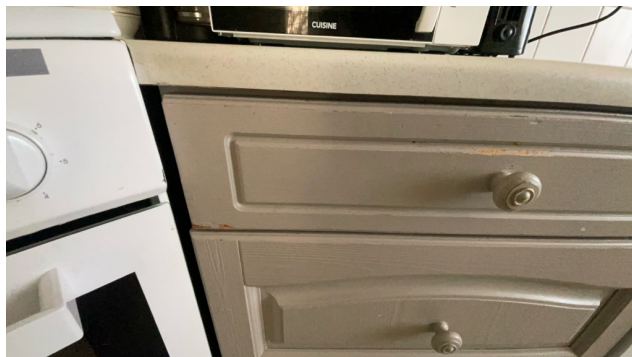
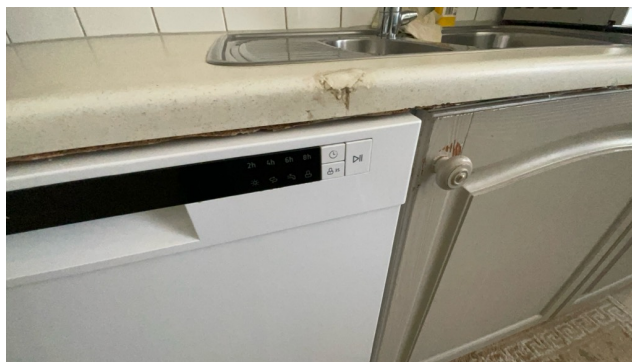
- Det er påvist at overflater har noe skader.

- Det må foretas lokal utbedring.

Det bør foretas utbedring av skadede overflater for å hindre videre forringelse og opprettholde funksjon og estetikk. Dersom skadene ikke utbedres, kan det føre til økt slitasje og redusert levetid på innredningen.
