Egenerklæring

Heimvegen 4, 3802 BØ I TELEMARK

18 May 2026

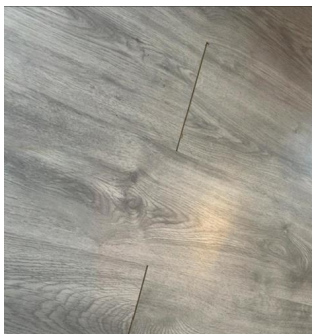
Overflate gulv - -

TG 2	Overflate gulv	Synlige deler av gulvets overflatemateriale har stedvise åpninger/gliper i skjøter og overganger. Konsekvensen er at fuktighet, for eksempel fra rengjøring, lettere trenger inn i gulvmaterialet og forårsaker misfarging og lignende fuktskader. Foreslått tiltak er lokal utbedring eller utskifting der videre undersøkelser viser at dette er nødvendig.
