## VEDLEGG TIL TAKSTDOKUMENT FOR Aluvegen 65

# Tilstandsrapport

Aluvegen 65  
2319 HAMAR  
Bellevue

## Tilstandsrapport for næringsbygg

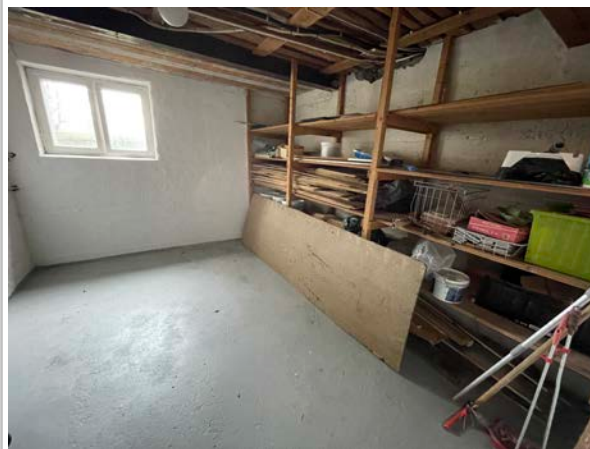
| Kjeller | Referansenivå: | Normal byggeskikk | Tilstandsgrad 3 |
|---|---|---|---|
| Rom under terreng: | <p>Utførede vegger og bjelkelag under terreng.</p> <p>Ett kjent problemsted der det finnes sopp og råteskader. Trevirke i kontakt med kjellermuren suger fukt og dette medfører etter hvert soppangrep. I tillegg har det vært mange beskrivelser på hvordan dette skal utføres, noen meget dårlige.</p> <p>Den bygningssakkyndige søker alltid etter fukt i disse konstruksjonene, og i de fleste tilfeller finner vi også fukt. Men, noen ganger får vi ingen utslag på fuktmålinger, - og finner heller ingen feil om vi foretar hullboringer.</p> <p>Som kjøper må du være klar over at det er stor risiko forbundet med utførede trevegger uansett (spesielt i eldre hus) og spørsmålet er; Når kommer fukten (ikke om den kommer, den kommer med 99% sikkerhet.....)</p> <p>Utførede kjellervegger er en stor risiko konstruksjon – her må man regne med tiltak før eller siden</p> <p>Ofte ett problemsted der det finnes sopp og råteskader. Trevirke i kontakt med betongen suger fukt og dette medfører etter hvert soppangrep. Isolasjonen som ofte ligger i dette gulvet skaper en temperaturforskjell og som igjen skaper en høyere relativ luftfuktighet.</p> <p>I tillegg er det ofte fukt-problematikk fra grunnen i disse konstruksjonene.</p> <p>Eldre bygg har heller normalt ikke fuktsperre.</p> <p>Oppførede tregulv er ikke en anbefalt løsning, dette er en stor risikokonstruksjon – her må man som regel regne med tiltak.</p> <p>Hva utbedringen egentlig innebærer vil være er avhengig av mange forhold, ta derfor nærmere kontakt med den bygningssakkyndige for å få råd.</p> | | |

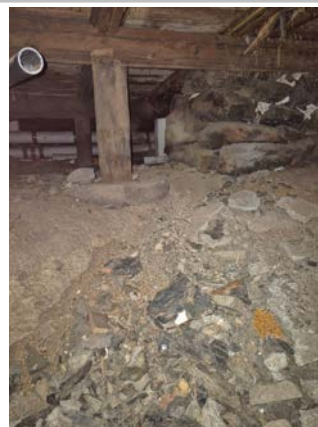
| Krypkjeller: | | Referansenivå: | Normal byggeskikk | Tilstandsgrad 3 |
|---|---|---|---|---|
| Beskrivelse: | Gamle trekonstruksjoner der man må påregne råteskader skadeinsekter og andre skadegjørere<br>Krypkjeller er kun inspisert fra luke. | | | |

Kun inspisert fra luke. Trang adkomst.

| Krypkjeller: | | Referansenivå: | Normal byggeskikk | Tilstandsgrad 3 |
|---|---|---|---|---|
| Oppfordringer: | Fullstendig gjennomgang. Fjern alt organisk materiale som er skadet og impregner treverk. Ikke la det ligge igjen organisk materiale på bakken. Man kan vurdere å legge ut sand og duk over dette for å hindre avdamping fra grunn. Eventuelt skadet/svekket treverk bør skiftes og annet treverk impregneres mot fukt og skadegjørere. | | | |
