# Tilstandsrapport

Aluvegen 65  
2319 HAMAR  
Bellevue

Hovedhus	Byggeår: 1915	Omtrentlig areal: 470 kvm BTA
Anneks m/ hybler	Byggeår: 1988	Omtrentlig areal: 64 kvm BTA
Hus m/ hybler	Byggeår: 1981	Omtrentlig areal: 222 kvm BTA

## Tilstandsrapport for næringsbygg

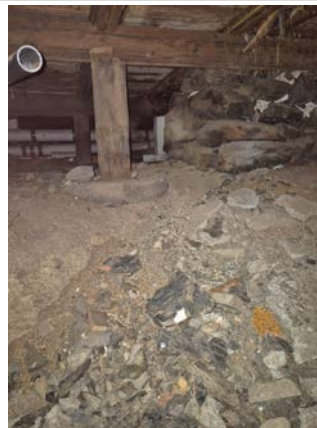
Kommentarer kryp kjeller:

Beskrivelse: Gamle trekonstruksjoner der man må påregne råteskader skadeinsekter og andre skadegjørere  
Kryp kjeller er kun inspisert fra luke.

Kun inspisert fra luke. Trang adkomst.

Oppfordringer: Fullstendig gjennomgang. Fjern alt organisk materiale som er skadet og impregner treverk. Ikke la det ligge igjen organisk materiale på bakken. Man kan vurdere å legge ut sand og duk over dette for å hindre avdamping fra grunn. Eventuelt skadet/svekket treverk bør skiftes og annet treverk impregneres mot fukt og skadegjørere.

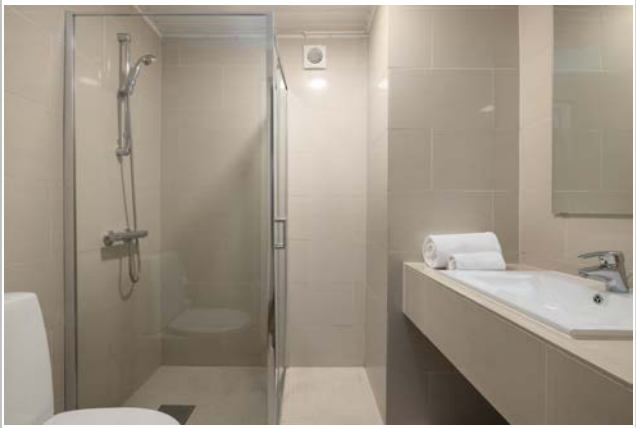
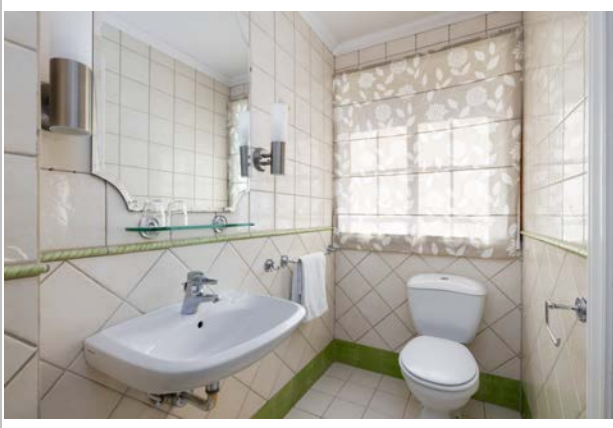
Samlekarakter våtrom	Tilstandsgrad 3	
Alle våtrom er vurdert samlet.	Referansenivå:	Normal byggeskikk	
Opplysninger gitt av eier:	Dokumentasjon utførte arbeider:	Ingen dokumentasjon	
			Tilstandsgrad 3
Beskrivelse:	<p>Alle 3 bygg har flere våtrom. Generelt er det gjort vedlikehold og oppgraderinger over tid, men alt bør uansett gjennomgås og oppgraderes til dagens standard. Det er en rekke forskjellige våtrom med forskjellig standard, tilstand og vedlikeholdsbehov. EIER OPPLYSER: Alle bad fungerer og er i bruk. TG 3 er satt grunnet en del av badenes alder. Eventuelle oppgraderinger bør vurderes mot fremtidig bruk av bygningsmassen. Etter norsk Standard har bad en forventet levetid på 15-25 år. Det vil si at bad med membraner som er eldre enn 15-25 år normalt får TG 3. Det betyr ikke nødvendigvis at badene ikke fungerer. Manglende membran og/ eller klemringer rundt sluk utløser automatisk TG 3 Videre skal det normalt settes TG 3 der eldre bad mangler dokumentasjon i henhold til våtromsnormen.</p>

Vurdering:	<p>Her bør man se hvordan byggene skal brukes fremover, og tilpasse nye/ renoverte våtrom til kommende bruk. I utgangspunktet vil ofte enkel lokal utbedring og oppgradering være tilstrekkelig, mens en del rom må/ bør totalrenoveres.</p>		
Oppfordringer:	<p>Normalt forebyggende vedlikehold. Våtromsdokumentasjon bør ligge i FDV mappe.</p>		
Levetider/ vedlikehold	<p>Varierer med bruk og vedlikehold.</p>		
Kostnadsanslag ved TG 3:			
Over kr 500.000
