Egenerklæring

Nysethbakken 2, 2833 RAUFOSS

Befaringsdato: 27.04.2026

Rapportdato: 29.04.2026

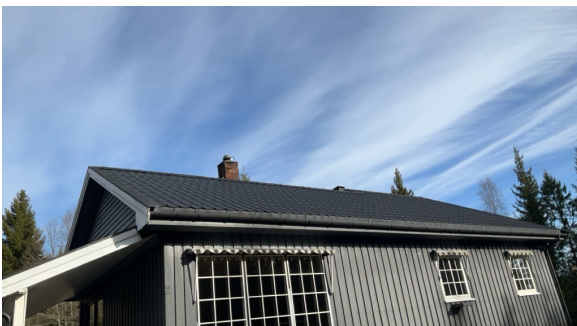
- Det er avvik:
- Takrenner og beslag har oppnådd mer enn halvparten av forventet funksjonstid.
- Vindskier bærer preg av elde og slitasje.
- Det mangler snøfanger på takflatene.
- Flassing på takrenner/beslag.

Det mangler snøfanger på takflatene.

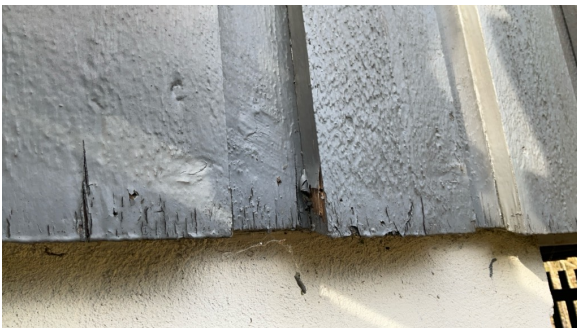
Kledning bærer stedvis preg av elde og slitasje.

- Vedlikeholdsarbeider må påregnes. Overflatebehandlingen er treverkets beskyttelse mot vann, tilsmussing og misfarging fra svertesopp eller alger. Om treverket blir stående uten beskyttelse vil dette øke risikoen for at treverket trekker til seg fukt som igjen kan føre til fuktskader.

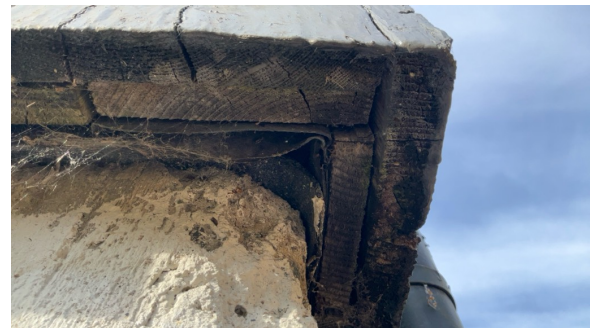
Sprekker i kledning.
Lufting av kledningen er ikke iht. dagens anbefalte løsning.
Det er observert glipper/åpninger i overganger/lufting i veggkonstruksjon der skadedyr kan komme inn.

- Lite lufting bak kledning. Utbedring av lufting vil ikke være lønnsomt som enkeltstående tiltak, men ved skifte av utvendig kledning bør det lages tilstrekkelig lufting. Manglende lufting gir økt risiko for fuktskader i konstruksjonen.

- Åpninger i veggkonstruksjon kan føre til at skadedyr etablerer seg, noe som kan skade bygningsmaterialer og medføre reparasjonskostnader. Man må tette glipper/åpninger over 6 mm for å hindre inntrengning. Ved utbedring må lufting av konstruksjonen ivaretas.

- Sprekker nederst på kledning kan medføre at fukt trenger inn i treverket. Overflatebehandling av endedev/kledning, evt utskiftinger bør påregnes. Bygningsdelen krever jevnlig vedlikehold.

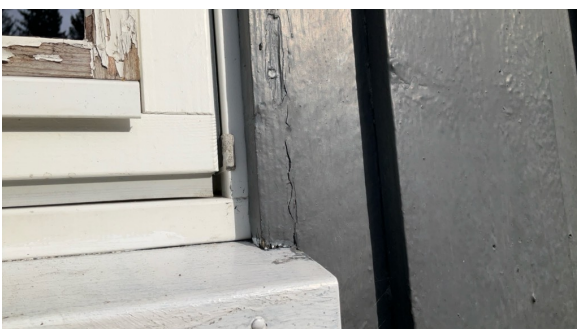
Ingen eller liten avstand fra kledning og ned på vannbrett/beslag.

- Uten tilfredsstillende avstand til vannbrett/beslag vil vann trekkes opp av kledningen og veggen bak. Dette kan føre til fuktproblemer, som igjen kan forårsake fuktskader.

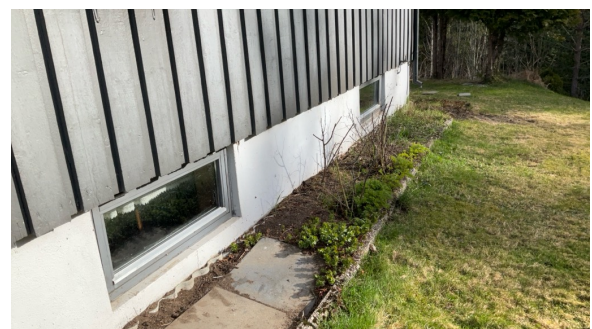
Beplantning inntil yttervegg.

- Beplantning anbefales fjernet for å redusere vedlikeholdsbehovet. Beplantning som vokser inntil yttervegg kan forkorte veggens funksjonstid.

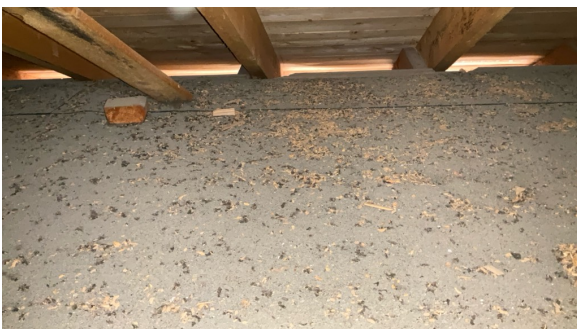
Spor etter skadedyr er registrert, ukjent omfang.
Det anbefales å montere netting slik at skadedyr ikke kommer inn på loft.
Alle spalter over 6mm må tettes. Viktig at lufting opprettholdes.

- Begrenset lufting kan gi kondens, fuktskader og ising på tak. Ved rehabilitering av takkonstruksjonen bør det etableres tilfredsstillende lufting.
 - Det er registrert åpninger og glipper der skadedyr kan trenge inn i konstruksjonen. Disse må tettes der åpningene overstiger ca. 6 mm, samtidig som nødvendig ventilasjon av konstruksjonen ivaretas. Det anbefales å sikre slike punkter for å redusere risikoen for inntrengning av skadedyr og påfølgende skader.

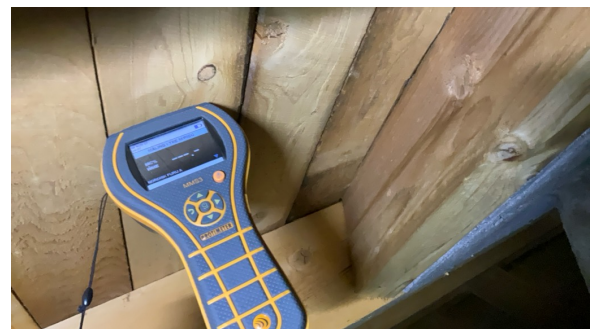
Ved fuktmåling registrerte jeg ikke unormale fuktverdier.

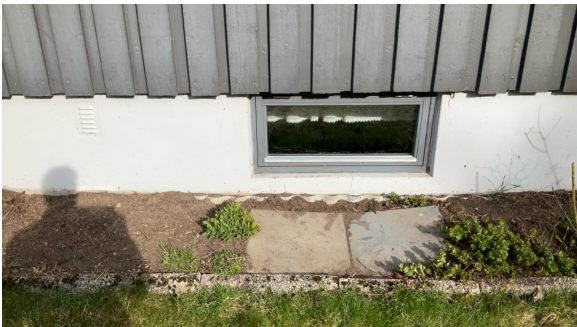
Lav høyde mellom terreng og kjellervinduer.

- Det er viktig å følge med på vinduer som ligger helt ned mot terrenget, risiko for vanninntrenging ved snøsmelting og mye nedbør. Dette kan forårsake fuktskader i nærliggende konstruksjoner.

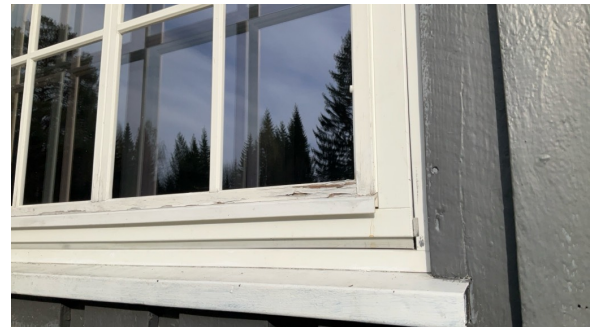
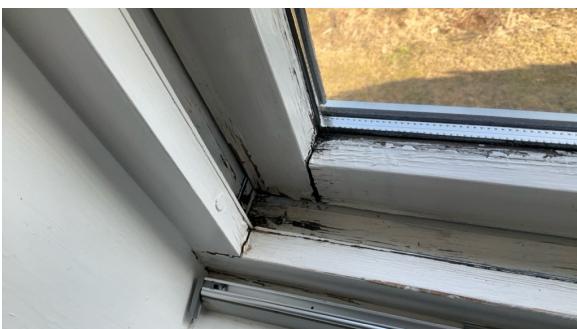
Det er observert råte nederst i vinduskarm.

- Vedlikehold/ utskiftninger må påregnes for vinduer med råteskadet treverk. Der det er observert råte opprettholder ikke lengre vindu sin tiltenkte funksjon.

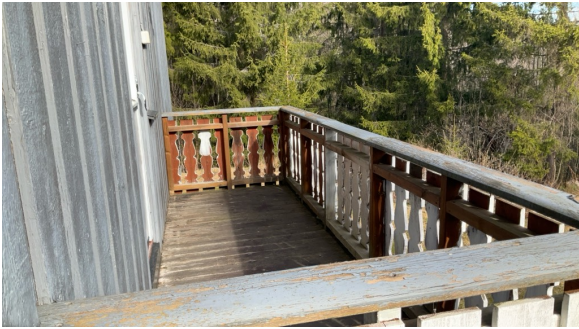
Konstruksjoner/overflater er værslitte.

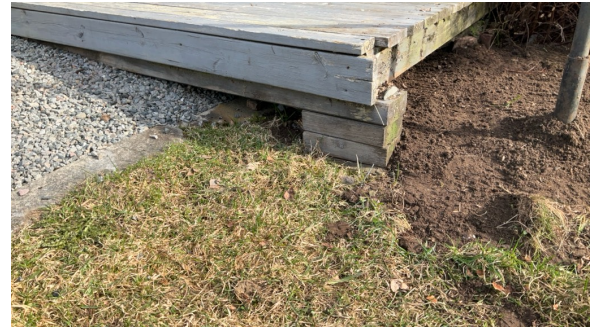
- Konstruksjonen er ikke bygget på frostsikker grunn, bevegelser og skjevheter vil derfor kunne forekomme.

Konstruksjonen er ikke bygget på frostsikker grunn, bevegelser og skjelheter vil derfor kunne forekomme.

- Manglende fundamentering på frostsikker grunn kan medføre setninger, bevegelser og skjevheter i konstruksjonen. Ved behov bør konstruksjonen sikres eller bygges om med fundamentering til frostfri dybde, alternativt med andre godkjente metoder som hindrer bevegelser.

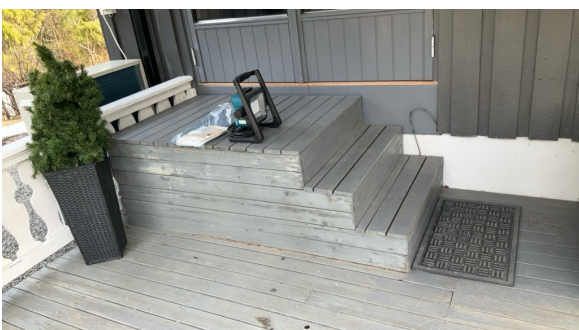
Trapp mangler rekkverk.

- Tiltak:
 - Rekkverk med lav høyde gir redusert sikkerhet. Dette øker risikoen for fallulykker og personskader, særlig for barn og eldre. Det anbefales å forhøye eller skifte ut rekkverket slik at det tilfredsstiller gjeldende krav til høyde og sikkerhet.
 - Vedlikeholdsarbeider må påregnes. Overflatebehandlingen er treverkets beskyttelse mot vann, tilsmussing og misfarging fra svartesopp eller alger. Om treverket blir stående uten beskyttelse vil dette øke risikoen for at treverket trekker til seg fukt som igjen kan føre til fuktskader.

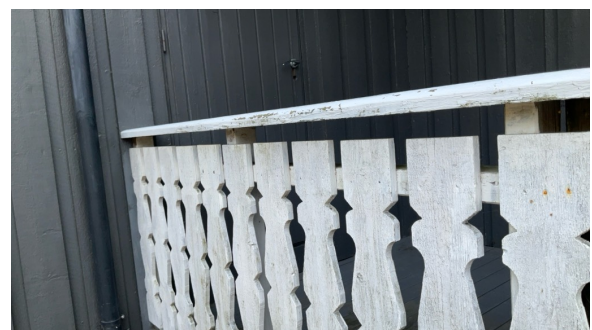
Rekkverkshøyde er lavere enn dagens krav som er 100cm på rette flater og 90cm for trapper.

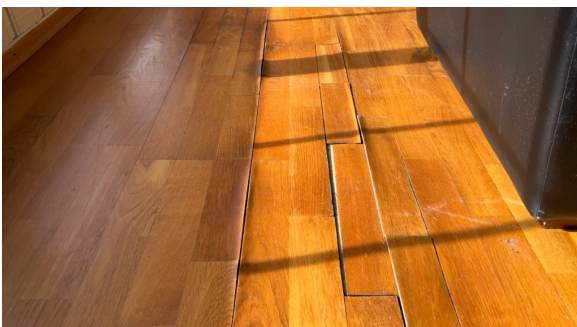
Fuktsvelling i parkett.

- Overflater må utbedres eller skiftes.
- Knirk kan indikere underliggende problemer. Knirk i gulvet kan tyde på feil montering av overflater/underlag/skjevheter i underliggende konstruksjon.

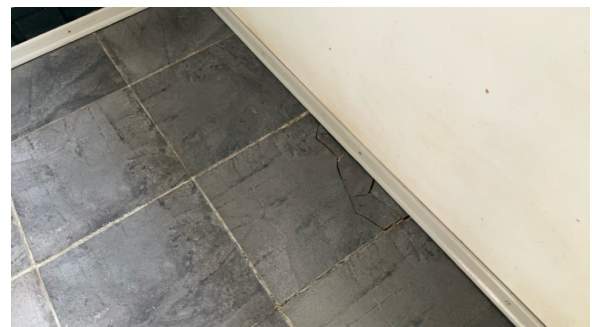
Sprekte fliser.

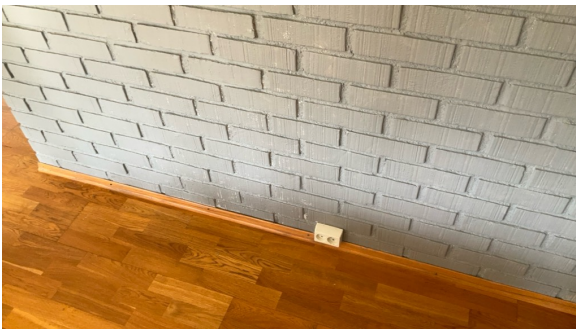
Gulv er lagt inntil pipe og dekker over utkraging på pipe. Dette er også påvist som avvik ved branntilsyn.

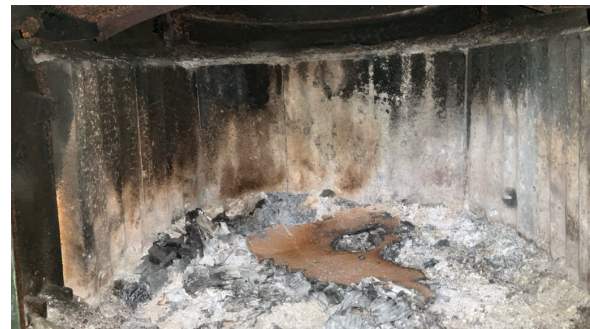
Sprekk i ildfast plate/stein i ildsted.

- Ildfaste plater må skiftes for å unngå at overflater på ildsted og omgivelser blir for varme.
- Rennemerker kan tyde på vanninntrenging som over tid kan gi korrosjon, misfarging og svekkelse av murverk eller metallkomponenter. Dette kan også medføre risiko for skader på tilstøtende konstruksjoner og redusert brannsikkerhet. Årsaken til rennemerker bør avdekkes gjennom nærmere kontroll av pipe og sotluke. Utbedring kan innebære tetting av lekkasjepunkter, reparasjon av puss/murverk og tilfredsstillende overflatebehandling.

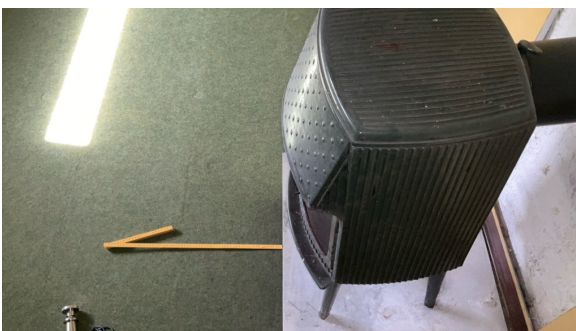
Manglende brannsikker plate under ildsted.

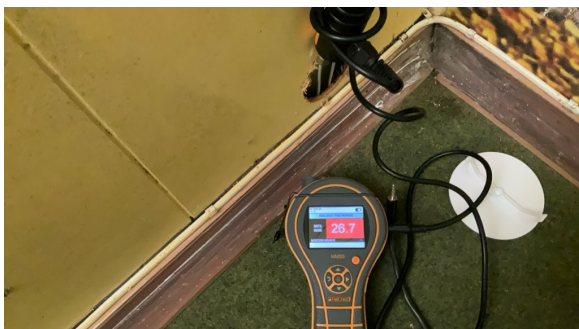
Ved hulltaking i kjellerstue ble det påvist forhøyede fuktverdier i svill.

- Konstruksjonen må åpnes eller det må foretas hulltaking på flere steder for å avklare årsak og omfang av fukt og eventuelle skader på konstruksjonen. Forhøyede fuktverdier har ofte sammenheng med dårlig/eldre drenering og/ eller kapilærøppsug av fukt.

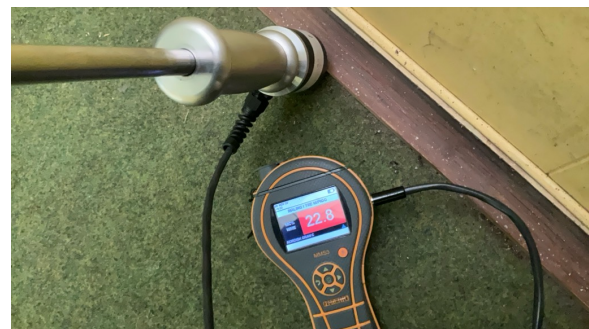
Ved bruk av hammerelektrode i oppforet gulv i kjeller ble det påvist forhøyede fuktverdier.

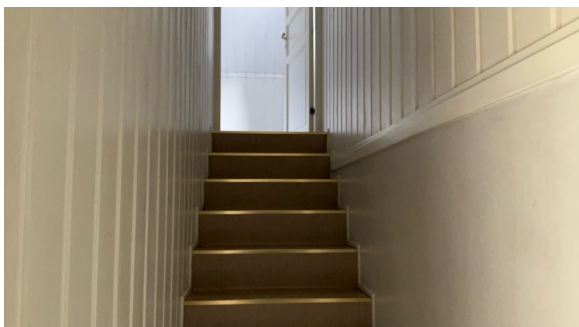
Trapp til loftetasje. Mangler håndløper.

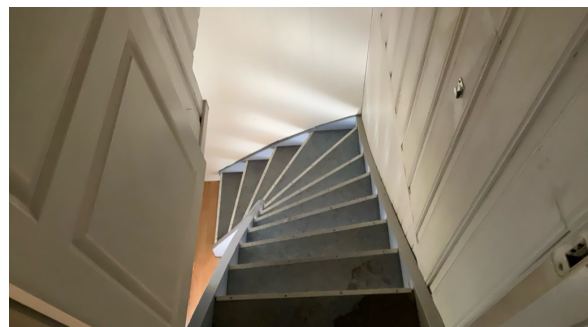
Trapp til kjeller. Mangler rekkverk.

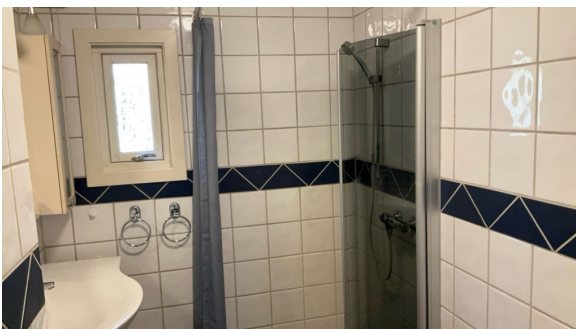
- Vindu er plassert i våtsonen.

- Tiltak:
- Vindu er eksponert for fuktpåkjenning. Plasseringen i våtsonen kan føre til vanninntrengning. Bygningdelen bør beskyttes mot direkte fuktpåkjenning. Tiltak anbefales for å unngå fuktskader.

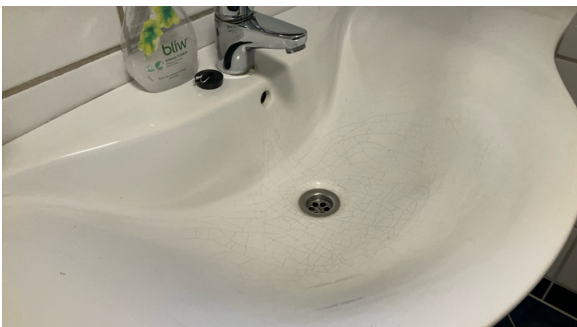
Sprekker i servant.

- Tiltak:
- Det anbefales utskifting av servant.
- Det må påregnes oppgradering/vedlikehold om kjøper har andre brukskrav eller krav til estetikk.

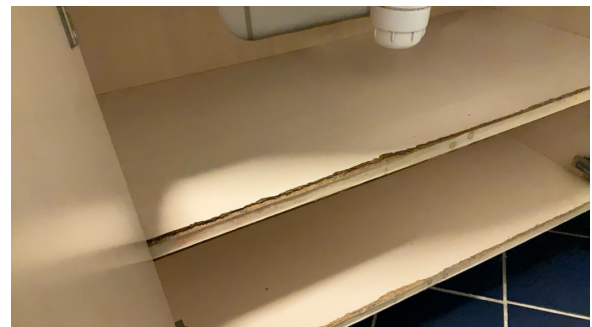
Fuktsvelling og skader i innredning.

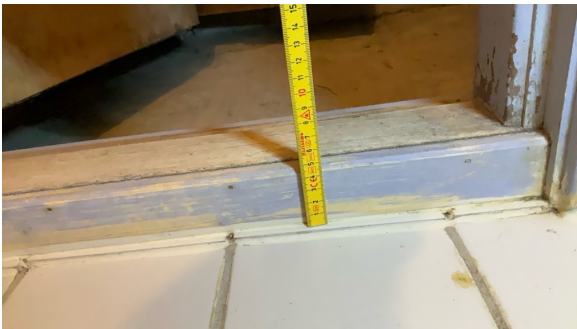
Det kan ikke verifiseres om det er tilstrekkelig oppkant på membran ved dørterskel.

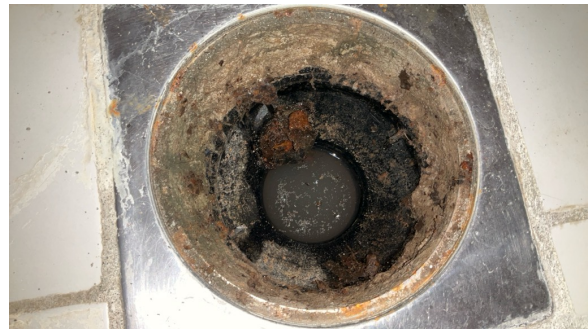
Ingen synlig membran i sluket.

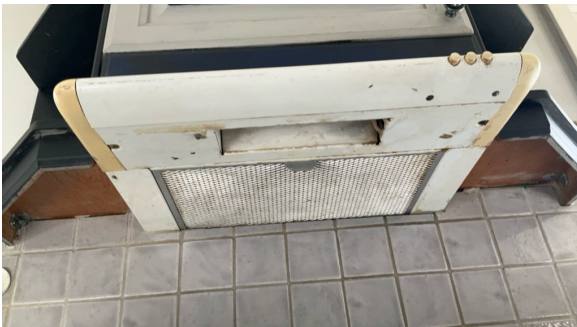
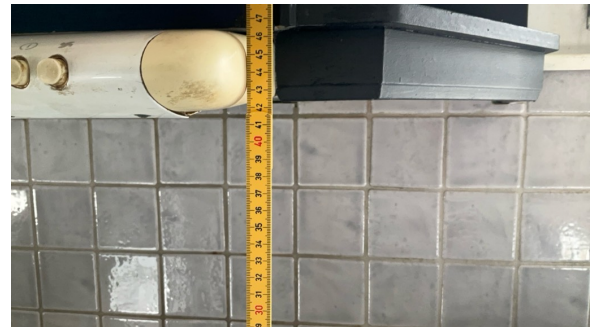
Ventilator har svært begrenset kapasitet. Det er påvist ulyd i viftemotor. Utskifting må påregnes. Lav høyde på avtrekksvifte.

- Tiltak:
- Tiltak må utføres for å lukke avviket, av brannhensyn må underkanten av viften ikke være lavere enn 0,5 - 0,6 m over koketoppen i de fleste monteringsanvisninger.
- Ventilator bør skiftes samtidig med kjøkkeninnredning.

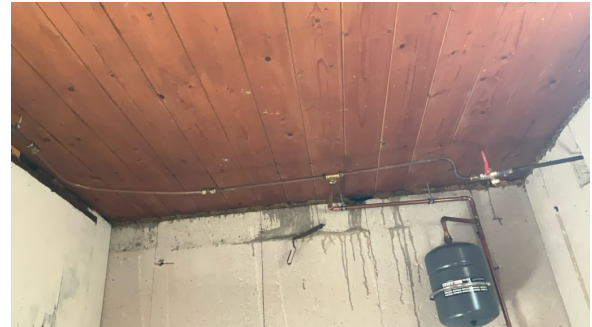
Utilstrekkelig klamring av vannrør registrert.

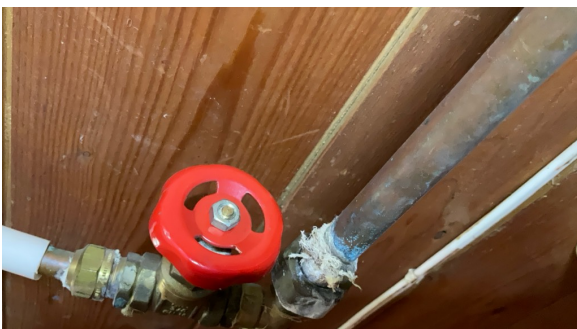
Det er påvist irr/korrosjoner på rør og koblinger

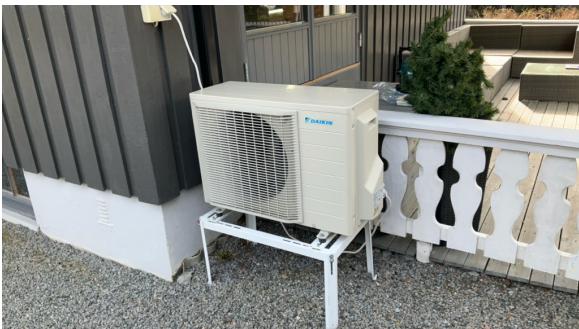
Kondensvann fra varmepumpe ledes ikke vekk fra bygningen. Det kan bygge seg opp issvuller under varmepumpe og inntil mur og kan trenge inn i grunnmur.

Anbefaler å etablere en permanent løsning som leder vannet vekk fra grunnmur.

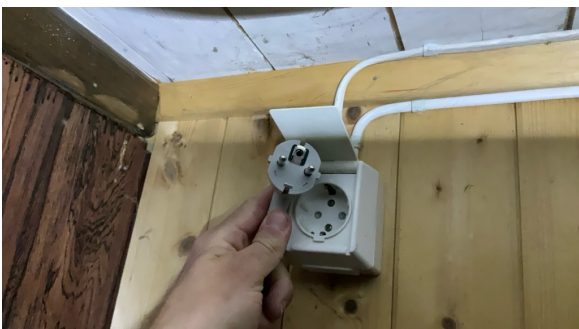
Det anbefales strømtilkobling med fast tilkobling. (ikke støpsel og vanlig stikkontakt)

- Tiltak:
 - Kontroller forholdet/ avviket med elektriker.
- Det bør etableres tilfredsstillende el-tilkobling etter dagens gjeldende krav. Tilkobling via støpsel og stikkontakt kan lede til varmgang/brannfare.

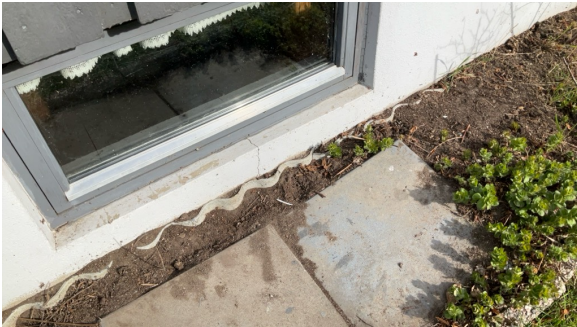
Asbestholdige plater observert mot utvendig grunnmur.

- Tiltak:
 - Det anbefales redrening og forbedring av fuktsikringen på grunnmuren. Det gjøres oppmerksom på risiko for skjulte skader i konstruksjonen. Konstruksjon rundt og under bygget kan ta skade dersom drenering ikke er tilfredsstillende/svikter.
 - Asbestholdig materiale bør håndteres av spesialfirma. Asbestholdig materiale må behandles på forsiktig måte for å unngå spredning av asbestfiber. Det må påregnes ekstra kostnader dersom plater skal fjernes. Innånding av asbestholdig støv kan gi helseskade. Ved bruk av foretak krever dette strenge prosedyrer og medfører høye kostnader.
