# Hindbergbakken 3 7234 LER

## Tilstandsrapport Eierskifte

Boligtype: Vertikaldelt tomannsbolig  
Byggeår: 1962  
BRA: 135 m<sup>2</sup>  
BRA-i: 135 m<sup>2</sup>  
Rapportdato: 15.4.2026 (Gyldig til 15.4.2027)

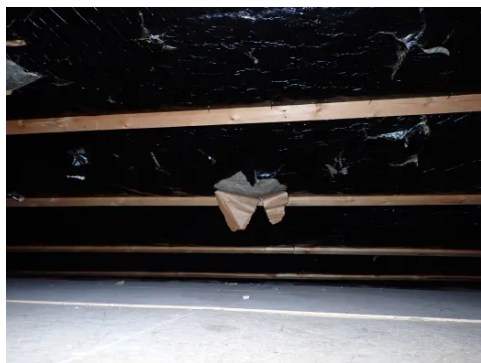
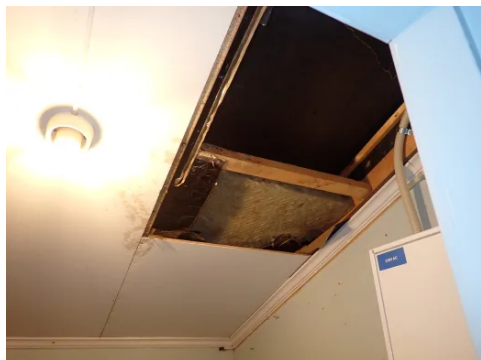
## 6.10 Takkonstruksjon og loft

| Er det tegn til fukt fra lekkasjer eller kondensering på innvendige overflater? | Ja |

Tilstandsgrad 2 settes med bakgrunn i at det er registrert fuktmerker i bod ved entre og det er registrert skader i folie på varm side. Det er dermed usikkert om det er etablert tilstrekkelig dampsperre i konstruksjonen.
