Tilstandsrapport

Enebolig

Karsrudskogen 15, 2835 RAUFOSS

Befaringsdato: 29.04.2026

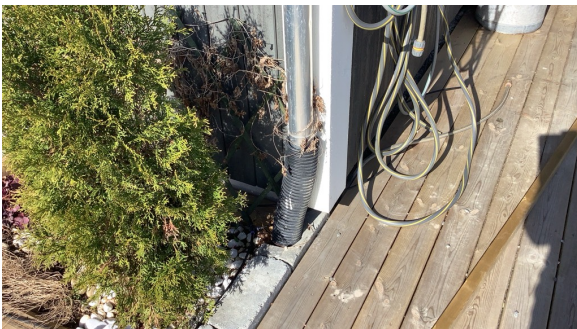
Nedløp er ført ned i terreng.

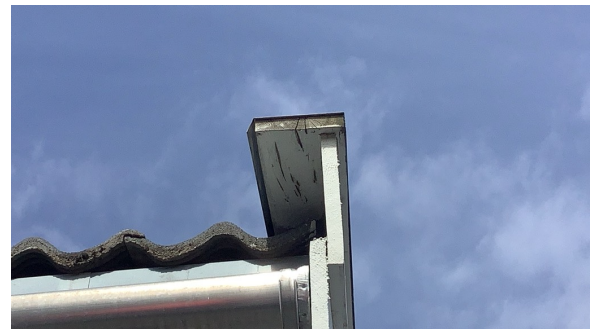
Vindski og toppbord har vedlikeholdsbehov

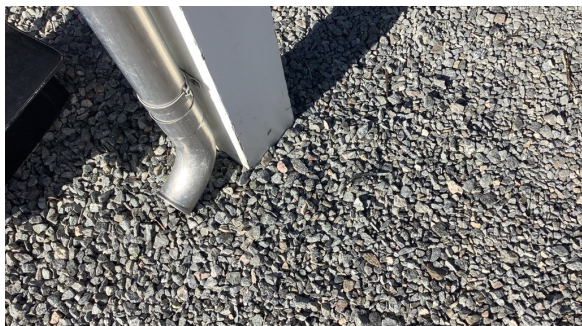
Bæresøyle for carport går ned i terrenget. Fare for fuktopptrekk og skader.

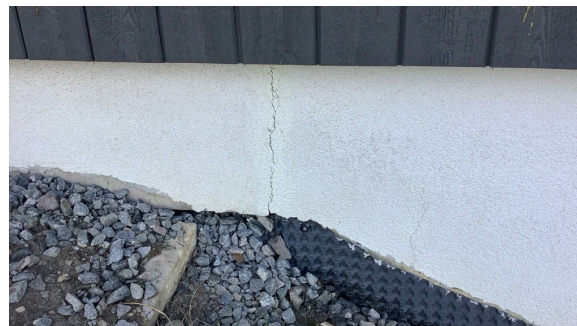
- Det er avvik:
- Sprekker i puss og nederst på kledning er registrert.

Sprekke/riss i murpuss i overgang til plate på mark for bod.

Fiberpuss må flekkes.

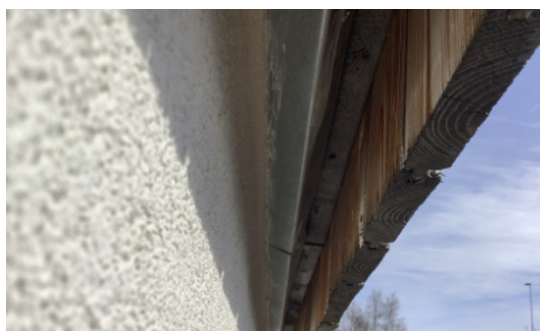
Redusert lufting bak kledning enkelte steder.

- Tiltak:
- Lite lufting bak kledning. Utbedring av lufting vil ikke være lønnsomt som enkeltstående tiltak, men ved skifte av utvendig kledning bør det lages tilstrekkelig lufting. Manglende lufting gir økt risiko for fuktskader i konstruksjonen.

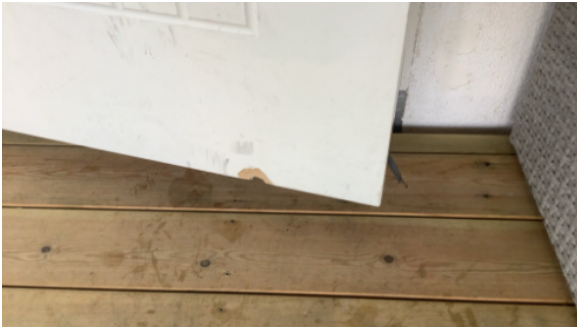
- Det er avvik:
- Ytterdør til leilighet er skadet. Det er hakk i dørblad og løs gummipakning.

Skade nederst på dør til leilighet.

Om treverket blir stående uten beskyttelse vil dette øke risikoen for at treverket trekker til seg fukt som igjen kan føre til fuktskader.

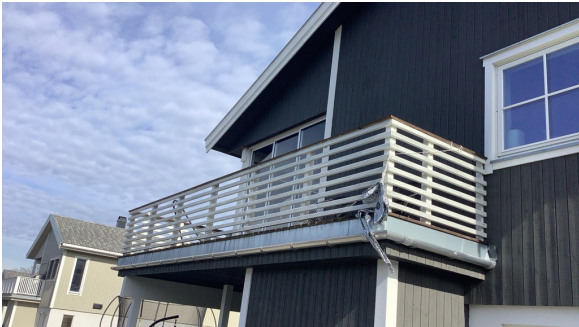
- Det er avvik:
- Konstruksjoner som er værutsatt og uten tak, vil alltid ha ekstra vedlikeholdsbehov.
- Fundamenter / terrenget er fylt etter med fyllmasse. Det er derfor ikke mulig å kontrollere om det er tilstrekkelig markisolasjon rundt fundamenter.
- Avstanden/spalten mellom de horisontale spilene er større enn 20mm..

Terrasse utenfor stuen.

- Tiltak:
- Vedlikeholdsarbeider må påregnes. Overflatebehandlingen er treverkets beskyttelse mot vann, tilsmussing og misfarging fra svertesopp eller alger. Om treverket blir stående uten beskyttelse vil dette øke risikoen for at treverket trekker til seg fukt som igjen kan føre til fuktskader.
- Konstruksjoner fundamentert direkte på terreng har normalt begrenset stabilitet og vil kunne bevege seg som følge av setninger i grunnen og tele. Dette kan medføre skjevheter, deformasjoner. Ved behov bør konstruksjonen sikres eller bygges om med fundamentering til frostfri dybde eller annen godkjent metode som hindrer setninger og telepåvirkning.
- Rekkverk med for store horisontale spalter øker risikoen for at et barn får fotfeste og kan klatre på rekkverket og falle over. For å lukke avviket må rekkverket utbedres slik at spaltene tilfredsstiller gjeldende forskriftskrav.

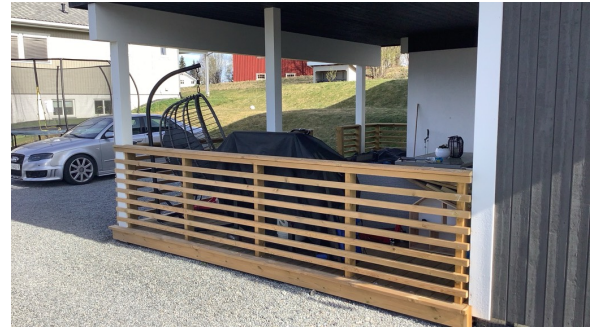
Terrasseplattning foran inngang til leilighet.

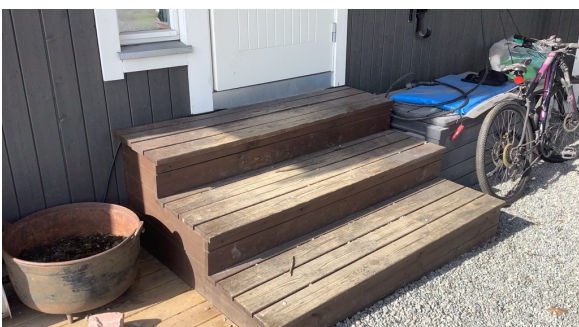
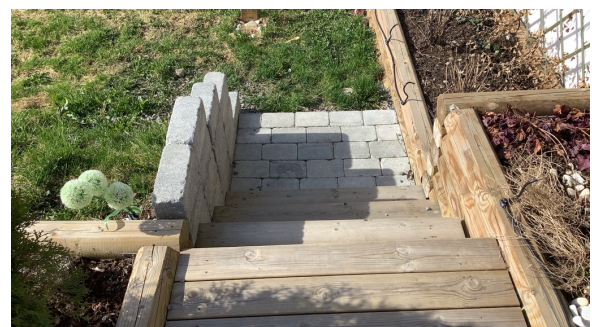
- Det er avvik:
- Det er ikke montert rekkverk på trappen.
- Konstruksjoner/overflater er værslitte.

- Tiltak:
 - Vedlikeholdsarbeider må påregnes. Overflatebehandlingen er treverkets beskyttelse mot vann, tilsmussing og misfarging fra svartesopp eller alger. Om treverket blir stående uten beskyttelse vil dette øke risikoen for at treverket trekker til seg fukt som igjen kan føre til fuktskader.
 - Manglende fundamentering på frostsikker grunn kan medføre setninger, bevegelser og skjevheter i konstruksjonen. Ved behov bør konstruksjonen sikres eller bygges om med fundamentering til frostfri dybde, alternativt med andre godkjente metoder som hindrer bevegelser.

- Rekkverk for utvendige trapper må monteres for å lukke avviket.

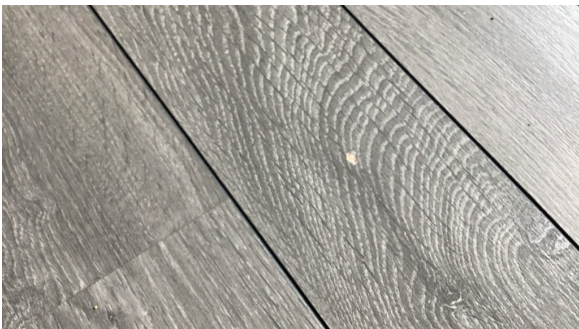
Enkelte hakk/sår i laminat.

- Tiltak:
- Overflater bør utbedres eller skiftes.
- Avhengig av bruksmønster og krav til estetikk av kjøper kan det være påregnelig med utskiftning/utbedringer.

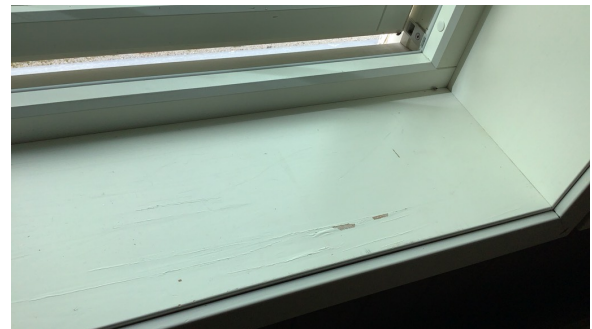
Utforinger i vinduer har vedlikeholdsbehov.

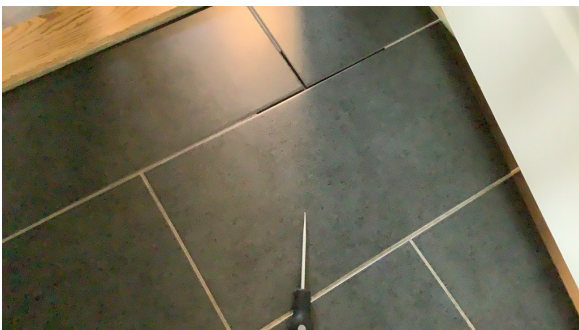
Løse fliser på gulv i hybel gang mot soverom

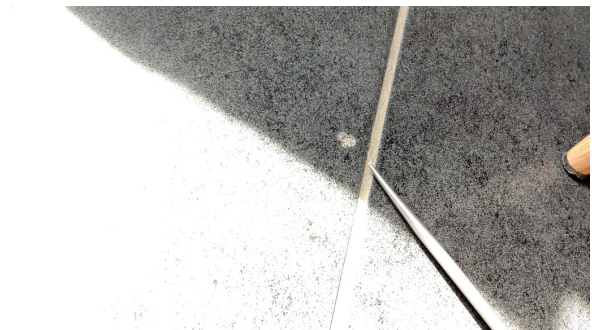
Hakk i flisgulv.

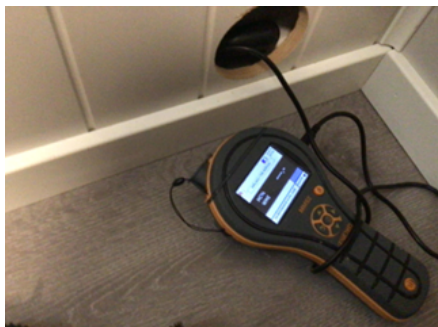
Gulvet har laminat. Veggene har plater. Hulltaking er foretatt uten å påvise unormale forhold. Fuktkvotemåling (vekt%) i konstruksjonen ble målt til 8.

Hulltaking er foretatt uten å påvise unormale forhold.

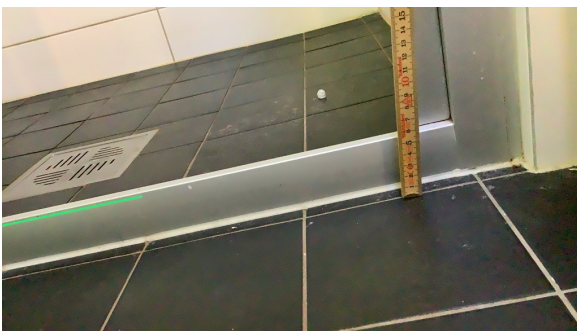
- Det er mulighet for at det kan forekomme vannlekkasje på våtrommet hvor vann ikke vil gå til sluk.
- Det er påvist at høydeforskjell fra topp slukrist til gulv/synlig topp membran ved dørterskel er mindre enn 25 mm.

Fast sokkel på dusjvegger hindrer evt lekkasjevann å renne til sluk

- Det bør etableres avrenning inn til sluk for hele våtrommet.
 - Eventuelt lekkasjevann fra utstyr utenfor dusjsone vil ikke ha en naturlig vei til sluket. Dette kan føre til at vann samler seg på gulvet og potensielt renner ut av rommet eller trenger inn i konstruksjonen.
 - Det bør etableres avrenning inn til sluk for hele våtrommet.
- Fjerne deler av silikonfuge og etablere større avrenningsmuligheter under dusjvegger.

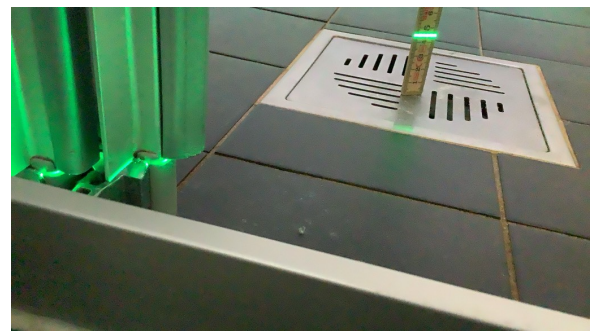
Det er redusert fall til sluk på rommet.

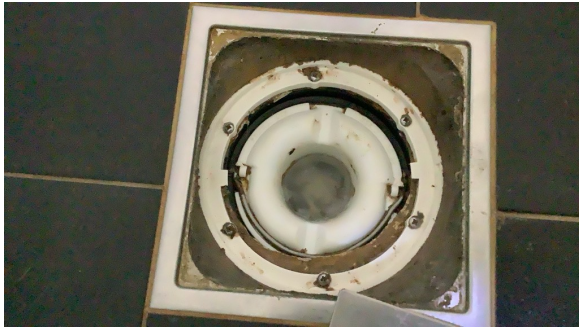
Det er synlig membran under klem-ring i sluk.

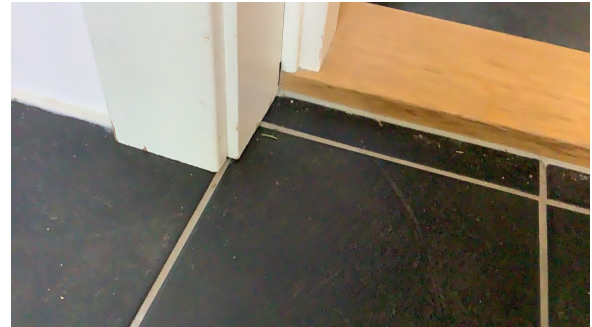
- Membran kan ikke konstateres (ikke synlig og det foreligger heller ikke dokumentasjon).
- Gjennomføringer i tettesjikt er innebygget/ tildekket og er derfor ikke mulig å vurdere uten dokumentasjon eller bygningsmessige inngrep. Dusjing direkte på gulv/vegger gir økt belastning på konstruksjonene.
- Ved bruk av fuktindikator ble det ikke registrert unormale fuktverdier på tilgjengelige overflater. Søkene gjelder kun overflaten og kan ikke avdekke membranfeil eller skader i underliggende konstruksjoner. Skjulte skader kan derfor ikke utelukkes.

Det er ikke etablert oppkant av membran over topp flis ved terskel.

Det anbefales å etablere en løsning der lekkasjevann kan renne til dusjonen.

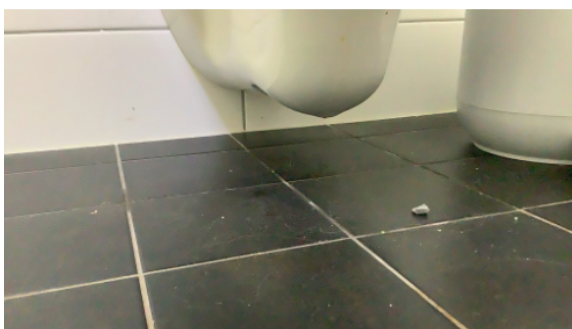
- Det er avvik:
- Det er skade på innredning.
- Lekkasjevann fra innebygget sisterner synliggjøres ikke.

Det er ikke lekkasjevansler fra innebygget sisterner.

- Tiltak:
- Det er ikke behov for straktiltak til utbedring av innredning. Om kjøper har andre brukskrav eller krav til estetikk er det påregnelig med utskifting.
- Innebygde sisterner og lignende må monteres i en prefabrikkert kassett med vanntette overflater eller i et hulrom. Der det er relevant må hulrommets vegger og gulv ha vanntett sjikt som er kontinuerlig med resten av sjiktet for rommets vegg og gulv. Eventuelt lekkasjevann må dreneres ut i rommet slik at lekkasjen raskt blir synlig. Lekkasje som ikke synliggjøres kan forårsake fuktskader.

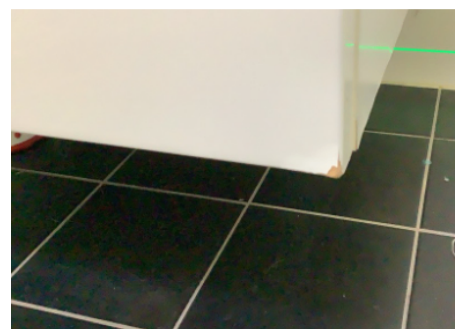
Det er svelling i innredning etter vannpåkjenning.

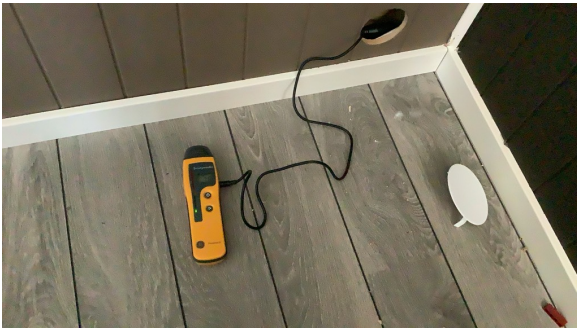
Hulltaking er foretatt uten å påvise unormale forhold. Hulltaking er foretatt ved/i stue. Fuktkvotemåling (vekt%) i konstruksjonen ble målt til 7.

Det er ikke registrert måleverdi som indikerer fukt.

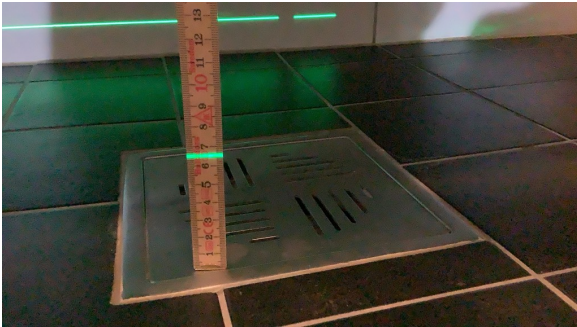
Gulvet er flislagt. Det er to sluk på rommet. Rommet har elektriske varmekabler. Fall mot sluk er målt til 25mm. Høydeforskjell fra toppen av sluket til toppen av membranen ved dørterskelen er 25mm.

Det er 25 mm fall fra topp flis ved dør til topp slukrist.

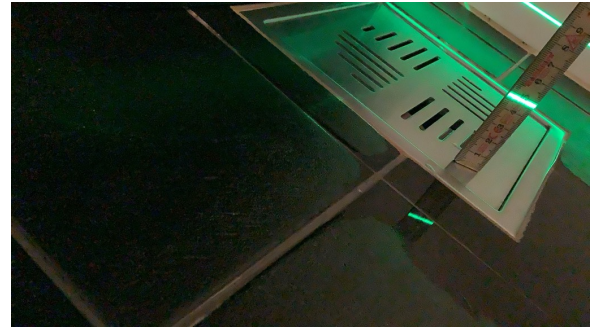
Det er redusert fall til sluk i dusj, og stengt sokkel under glassdører. Det er registrert at det blir stående litt vann utenfor sluket som ikke renner til sluk. Det er vurdert som ikke problematisk da dette tørker opp med varmekabel.

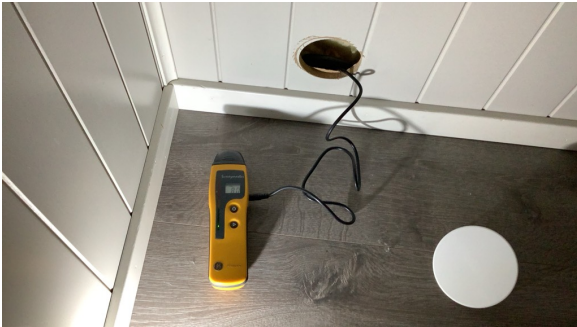
Hulltaking er foretatt uten å påvise unormale forhold. Fuktkvotemåling (vekt%) i konstruksjonen ble målt til 8.

Ved fuktmåling er det ikke registrert måleverdi som indikerer fukt.

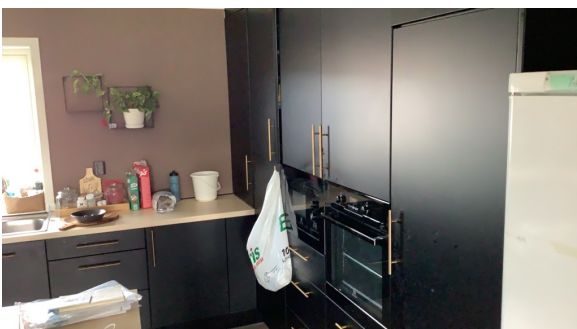
Noe fuktpåkjenning mot vindu.

Det er ikke behov for strakstiltak da innredning fungerer for dagens eier, men om kjøper har andre brukskrav eller krav til innredningen så kreves det utbedring eller utskifting.

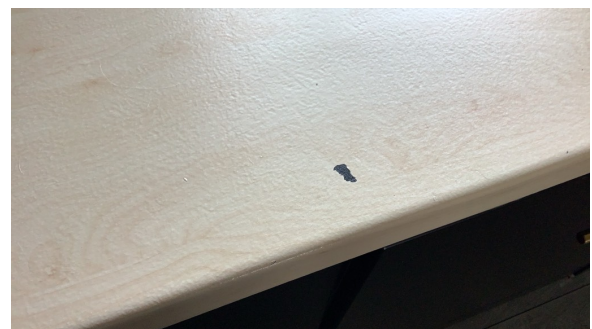
Registrert hakk i folie.

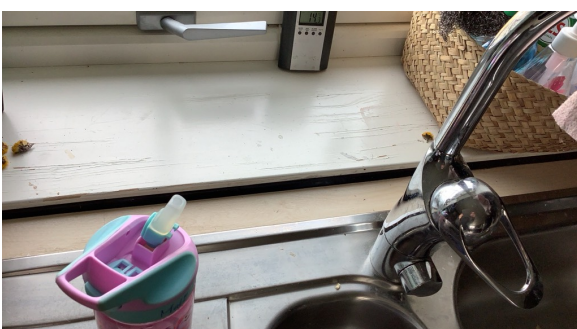
Noe fuktpåkjenning mot vindu.

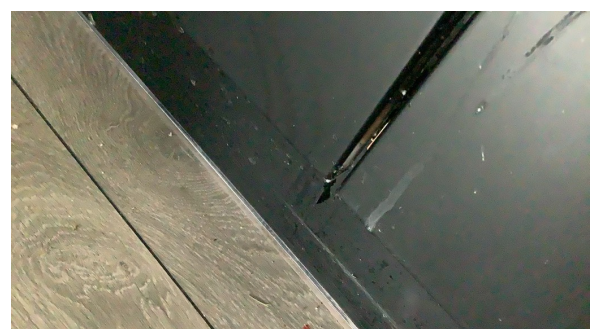
Folie er løs på flere plasser,

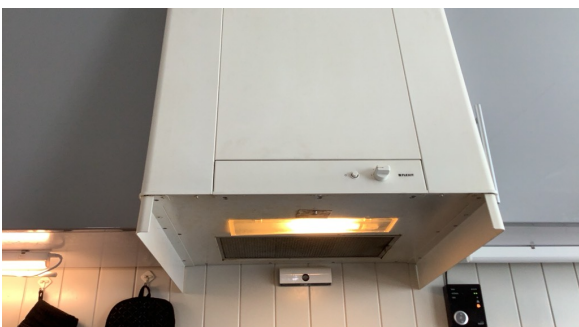
Det er påvist heksesot/støvkondens på enkelte overflater

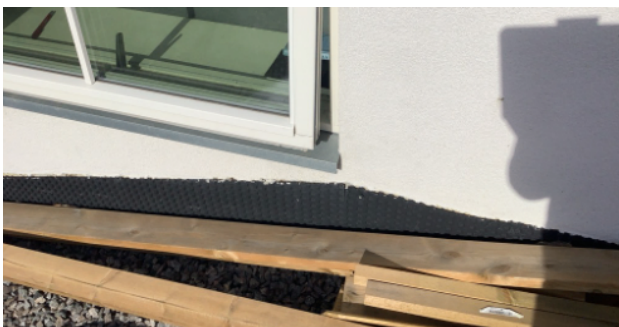
- Det er avvik:
- Flere vegger er kledd inn i kjeller/underetasje. Dette begrenser vurderingen av bygningsdelen på innsiden.
- Grunnmursplast mangler avslutningslist over terreng.

Drensplast mangler topplist.

- Tiltak:
- Avslutningslist over terreng må monteres for å redusere risikoen for at vann renner ned på innsiden av grunnmursplast. Vann som kommer bak grunnmursplasten kan føre til oppfukning av grunnmur, fuktskader og vanninnsig i rom under terreng/kjeller/krypkjeller. Dette kan medføre store kostnader til utskiftinger hvis det er oppstått fukt eller råteskader.
