# Vienvegen 12

# gnr. 20, bnr. 114

Befaringsdato: 30.04.2026

Rapportdato: 09.06.2026

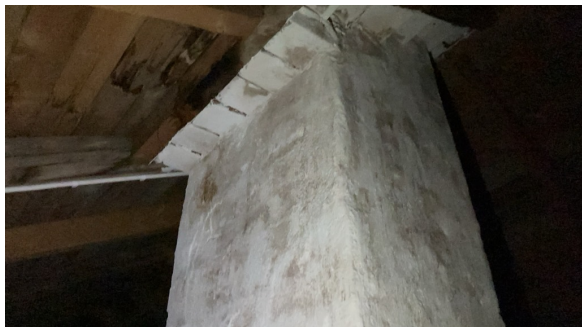
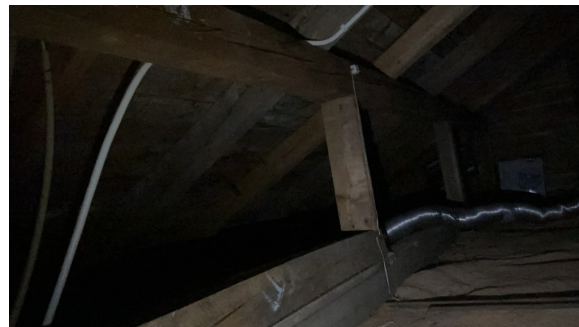
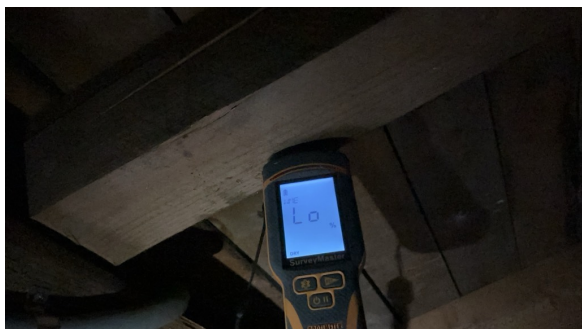
Det er registrert fuktmerker rundt gjennomføringer, dette kan ha oppstått ved spesielle værforhold. Ved fuktmålinger var dette tørt på befaringdagen.

Det er registrert fuktmerker ved gjennomføringer rundt pipe. Kan ha oppstått ved spesielle værforhold. Det anbefales å følge med videre utvikling.

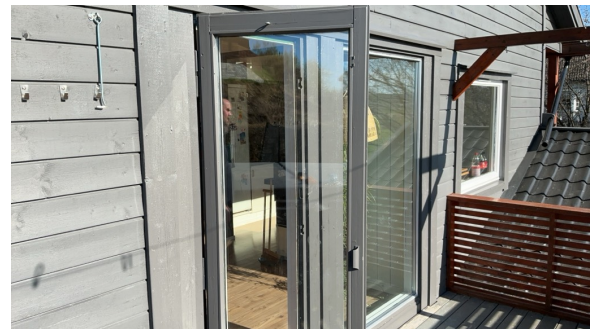
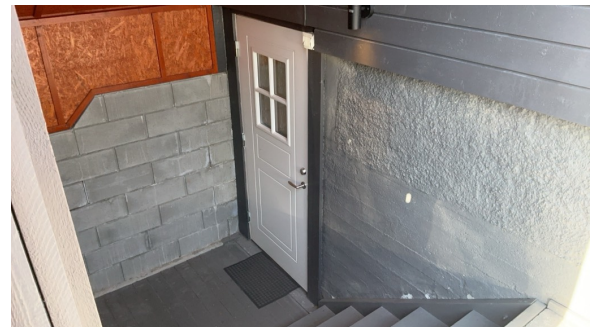
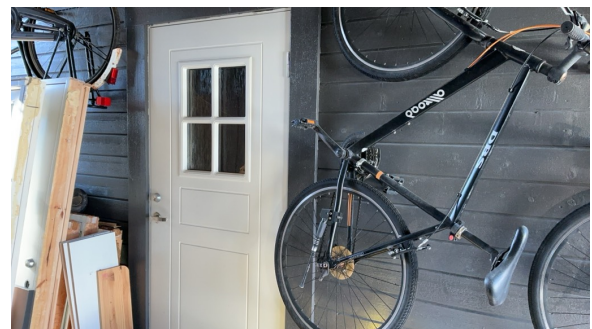
Vinduer som er eldre enn ca. 1995 gis normalt TG2 på grunn av alder, uavhengig av om det er registrert konkrete skader. Eldre vinduer har generelt lavere isoleringsevne og kortere restlevetid sammenlignet med nyere vinduer, men kan fortsatt fungere tilfredsstillende etter dagens bruk.

Det er ikke behov for utbedringstiltak siden vinduene fungerer i dag, men ut ifra alder kan skader eller punkteringer oppstå på eldre dører med vinduer. Oppgraderinger/utskiftninger bør etter hvert påregnes.

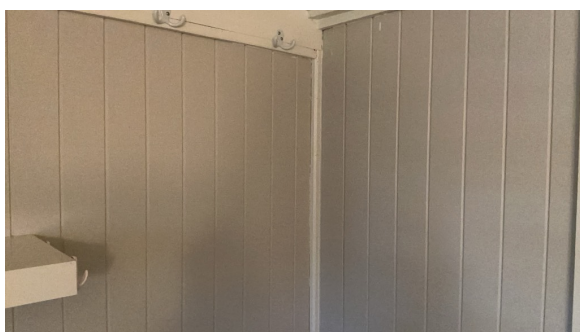
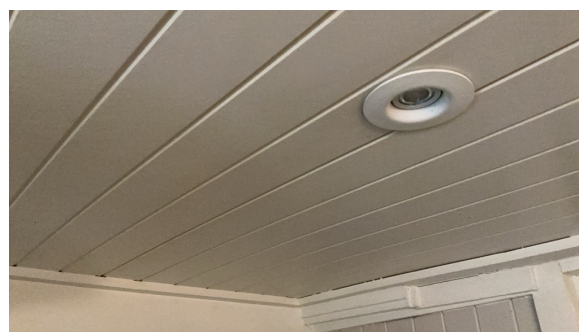
- Det er påvist tegn til fuktskader i overflater.
- Det er vindu/dør med ikke fuktbestandige materialer i våtsonen (ved vask, dusj, badekar, osv.), løsningen eller byggematerialet er uegnet.
- Det er avvik:

Det dusjes i dusjkabinett og det er derfor liten belastning på konstruksjonene da bruk av dusjkabinett/badekar hindrer i stor grad direkte vannsprut på veggene/gulv. Det gjøres likevel oppmerksom på at krav til membran likevel er tilstede i områdene som defineres som "våtzone", og skal tåle påkjenning av vann/fukt.

Rommet fungerer med dagens tilstand, men tilfredsstillende ikke krav til våtrom.

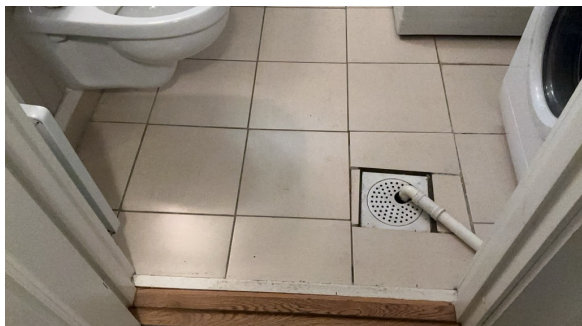
- Det er påvist avvik i krav til høydeforskjell/fall-løsning på våtrommet.
- Det er avvik:

Det finnes ingen dokumentasjon på prosjektering eller utførelse av rommet. Gulvet er tilnærmet flatt. Det er lokalt fall til sluk. Fall er ikke tilfredsstillende, men badet fungerer med dette avviket.

- Til tross for avviket i fall/høydeforskjell til sluk, vil gulvet fortsatt kunne lede vann mot sluket, men med redusert effektivitet. Dette kan potensielt øke risikoen for vannansamling i enkelte områder av badet.

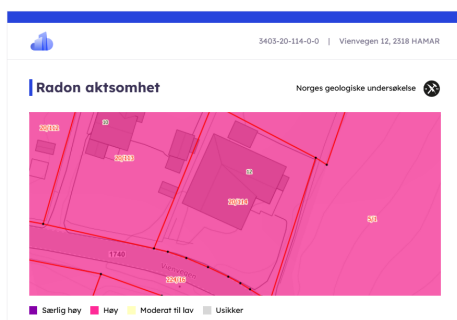
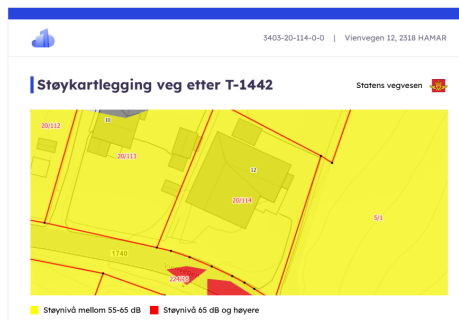
- Åpninger mellom trinn i innvendig trapp er større enn dagens forskriftskrav.
- Det er avvik i rømningsveier.
- Det er ikke foretatt radonmålinger, og bygget er heller ikke utført med radonsperre.
- Det er ikke montert rekkverk på utvendige trapper.
- Det mangler håndløper på vegg i det innvendige trappeløpet.

- Det bør gjennomføres radonmålinger.
- Håndløper på innvendig trapp bør monteres, men det var ikke krav på byggetidspunktet.
- For å avklare omfanget av avvik ved rømningsveier bør det innhentes en brannteknisk vurdering.
