TILSTANDSRAPPORT

Rekkehus

Reksterveien 9

04.05.2026

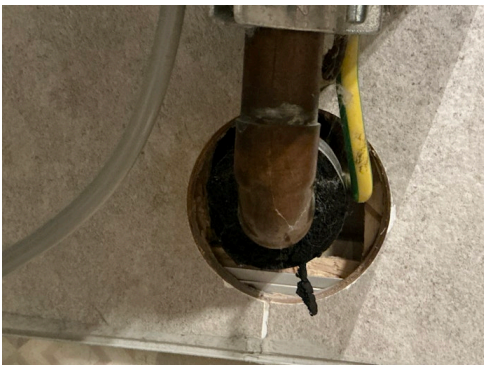
Det registreres hull i våtromspanel der hvor vanninntaket kommer inn. Dette er ikke er forsvarlig tett. Ved en eventuell lekkasje kan det trekke fuktighet inn i bakenforliggende konstruksjon og skade denne.

Feil utførelse med tanke på tetting rundt vanninntak.

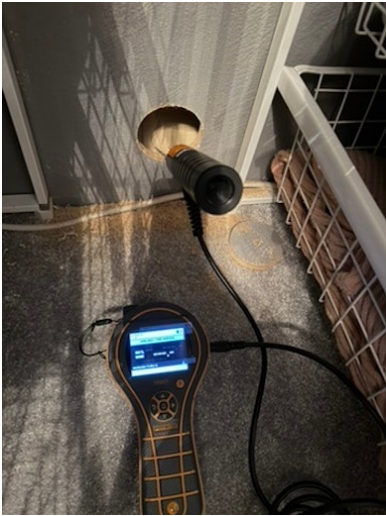
Det er utført søk etter fukt fra tilstøtende rom der dette var mulig. Ingen tegn til forhøyede fuktverdier på baksiden av membran på tilfeldige valgte plasser. Badet framstod som tørt på befaringsdagen.

Fuktsøk fra tilstøtende rom.
