# Hansemyrveien 30B

# Tilstandsrapport

gnr. 59, bnr. 180, snr. 2

## TOMANNSBOLIG

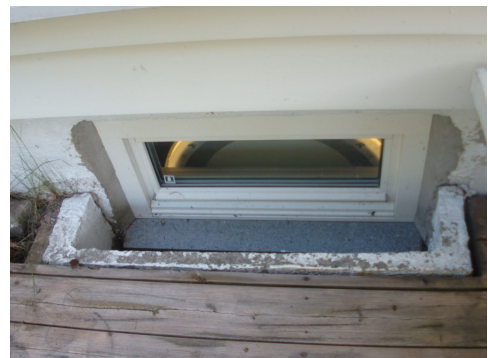
- Det er avvik: Fastkarm vindu i stue er eldre med ukjent alder, dette har en begrenset levetid og redusert isoleringsevne så det bør påregnes å byttes.

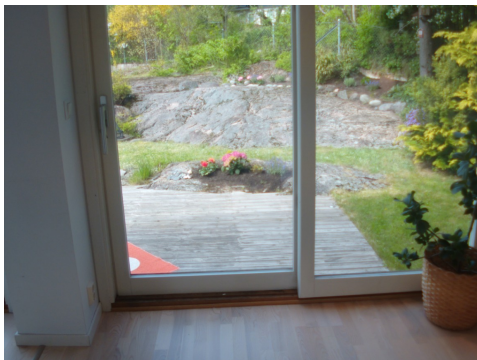
- Karmene i dører er værslitte utvendig og det er sprekker i trevirket. Treskler på skyvedører er værslitt.

Skyvedør i stue fra 2014

De anbefales å pusses og overflatebehandle dørtreskler.

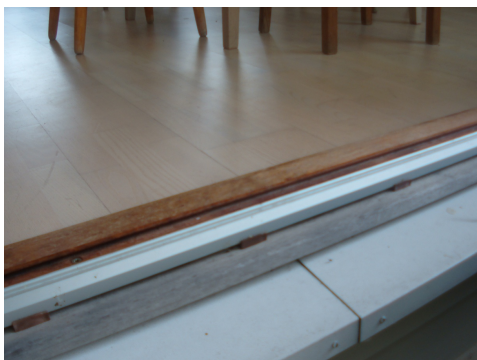
Slitt treskel

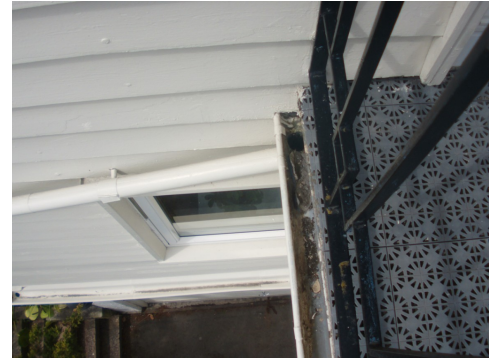
Blekk/sink beslag

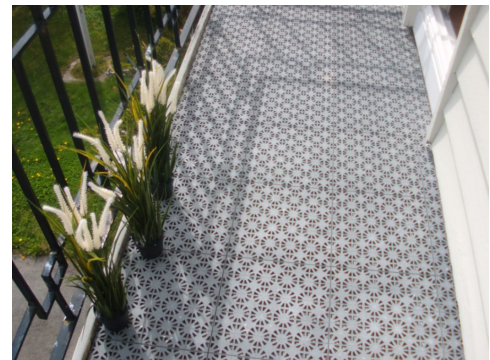
- Tidspunkt for utskiftning av tettesjikt/membran nærmer seg ut ifra alder på dagens tekking.

Løse plast fliser som toppdekke.

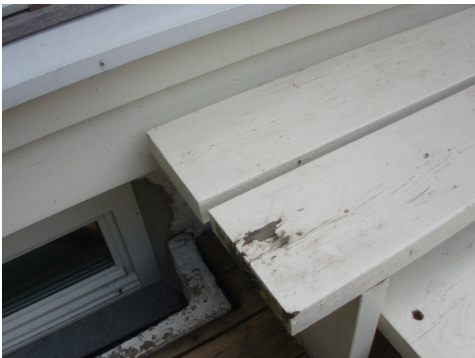
Det er en liten råteskade i trapp til stue/kjøkken

Noe råteskade i trapp

Bytte ut råteskadet del.

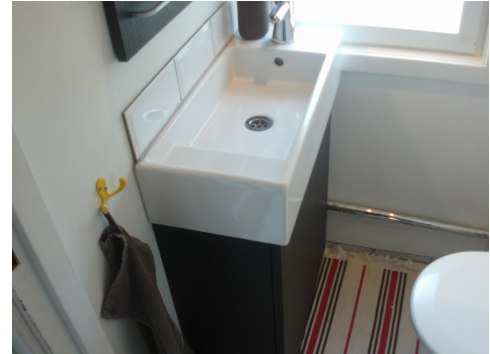
Innredning svellet i bunn av dører

- Det er påvist skader på innredning.
- Toalettrom har kun naturlig avtrekk fra rommet, NS 3600 krever mekanisk avtrekk for å kunne gi TG 0/1.
- Det er påvist andre avvik:

Dører på innredningen er svellet i nedkant og bør byttes slik at innredningen blir hel. Gulvet må utbedres for å bli helt så det opprettholder sin funksjon og får en hel overflate.

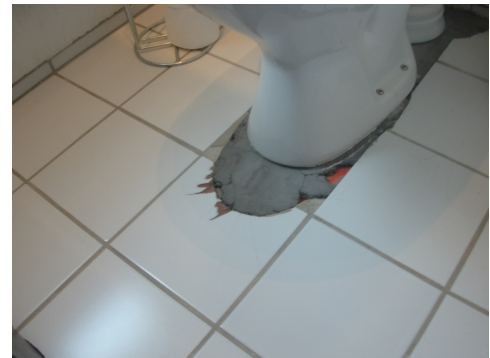
Det er skader på gulvfliser rundt wc, dette er fra når wc ble byttet og det er ikke lagt nytt gulv etter det.

Skader i gulv ved wc

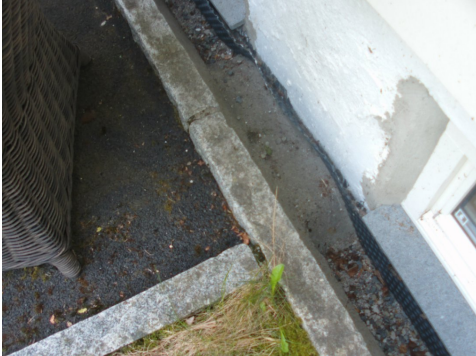
Det er ukjent alder på dreneringen på syd- og vestsiden av huset. Det ble ikke målt noen unormale fuktverdier i kjellerrom.

Manglende topplatt på grunnmursplast

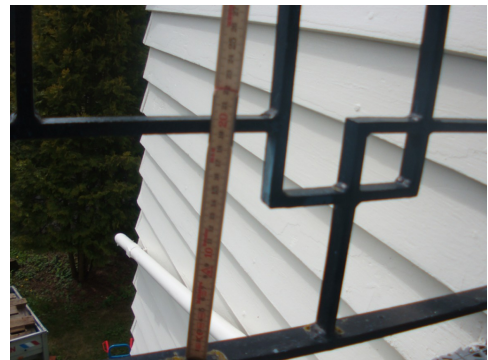
- Det er ikke krav om utbedring av åpninger i rekkverk til dagens forskriftskrav.
- Håndløper på innvendig trapp bør monteres, men det var ikke krav på byggetidspunktet.
- Det er ikke krav om utbedring av rekkverkshøyde opp til dagens forskriftskrav.

Åpninger i rekkverk er ikke etter dagens forskrift

Det er så store åpninger i rekkverket på balkongen så av sikkerhetsmessige hensyn bør åpningene endres så de forhindrer klatring i rekkverk.
