# Tilstandsrapport

Enebolig

Steineveien 148, 8340 STAMSUND

Rapportdato: 11.08.2026

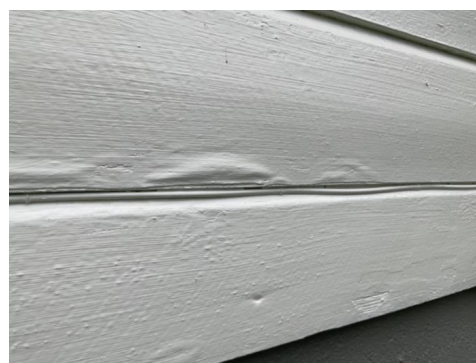
- Det er påvist spredte råteskader i bordkledningen.
- Det er ingen eller liten lufting i nedre kant av kledning mot grunnmur.

- Råteskader i bordkledningen kan fortsette å utvikle seg både i tilleggende bordkledning og til bakenforliggende veggkonstruksjon, dersom en ikke foretar tiltak.
- Uten tilstrekkelig lufting bak bordkledningen kan fuktighet som trenger inn bak bordene eller gjennom veggene innenfra ikke tørke opp. Dette skaper ideelle forhold for råtesopp og muggvekst.
- Det bør foretas tiltak for å bedre lufting av kledningen.

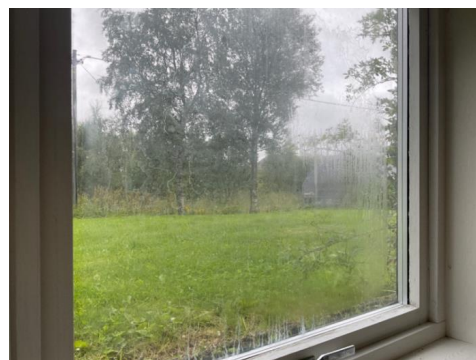
- Råteskader på vinduer medfører nedbrytning av materialer og redusert tetthet. Dette kan føre til trekk, varmetap, fuktinntrengning og videre skade på omkringliggende konstruksjon.
- Punkterte eller sprukne glassruter gir redusert isolasjonsevne og økt risiko for fukt og varmetap.

**Kostnadsestimat: 100 000 - 200 000**

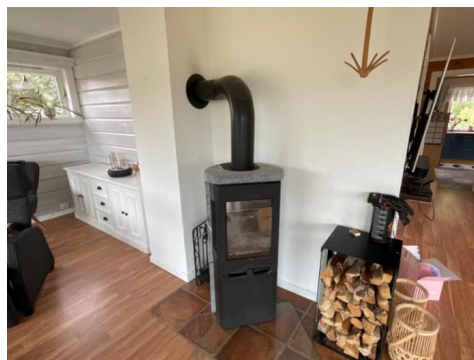
- Det bør påregnes at rehabilitering eller vedlikehold av pipe kan bli nødvendig i nær fremtid, da mer enn halvparten av forventet brukstid er passert.
- Konsekvensen av manglende tiltak kan være redusert sikkerhet, økt risiko for lekkasjer eller brann, samt at pipen kan få nedsatt funksjon.

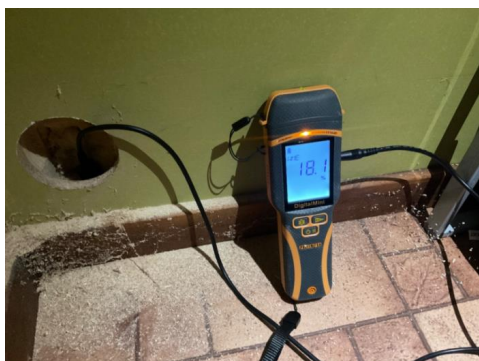
- Det er gjennom hulltaking påvist høyt fuktnivå inne i innforet vegg, men ikke påvist fuktskader i dette området.

- Høyt fuktnivå i trekonstruksjonen gir økt risiko for utvikling av fuktskader, mugg og råte over tid.

- Det påviste fuktnivå gir grunn til å overvåke konstruksjonen jevnlig for å se utvikling over tid, og eventuelt foreta tiltak for å unngå fuktskader.
- Det anbefales å avdekke årsak til fukt og iverksette tiltak for å redusere fuktbelastningen, samt følge med på utviklingen.

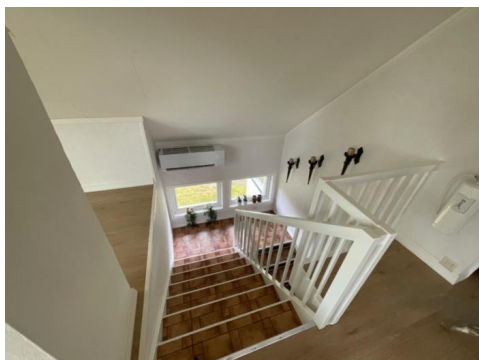
- Manglende håndløper kan redusere muligheten for støtte ved ferdsel i trappen. Forholdet kan medføre økt risiko for fallulykker og personskade, særlig for barn, eldre og personer med nedsatt balanse.
- Det anbefales å montere rekkverk på trappen for å sikre trygg bruk og bedre sikkerhet.

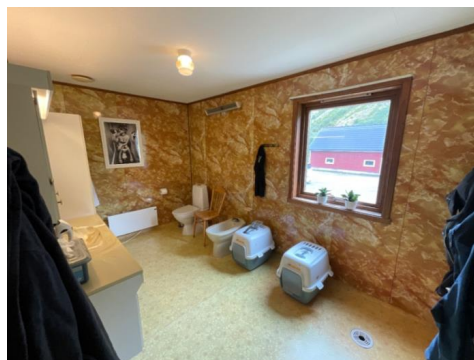
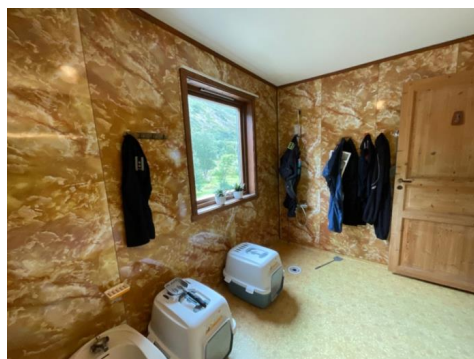
- Manglende oppgradering av våtrommet medfører høy risiko for at konstruksjonene ikke vil tåle vanlig bruk av vann eller lekkasjer. Dette kan føre til fuktskader på tilstøtende konstruksjoner.
- Våtrommet må totalrenoveres. Alle forhold med tettesjikt, våtsone, sluk m.m. må dokumenteres.

**Kostnadsestimat: 200 000 - 500 000**

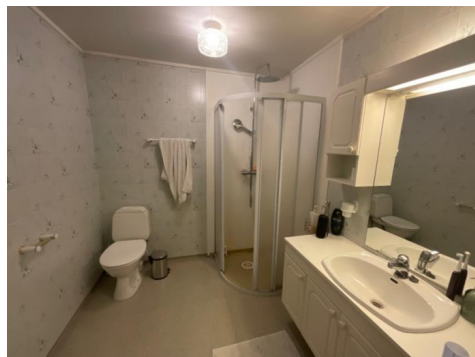
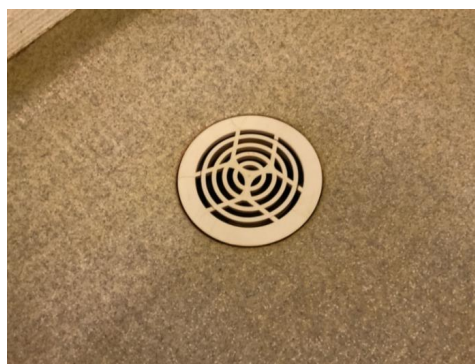
- Manglende oppgradering av våtrommet medfører høy risiko for at konstruksjonene ikke vil tåle vanlig bruk av vann eller lekkasjer. Dette kan føre til fuktskader på tilstøtende konstruksjoner.
- Våtrommet må totalrenoveres. Alle forhold med tettesjikt, våtsone, sluk m.m. må dokumenteres.

Kostnadsestimat: 200 000 - 500 000

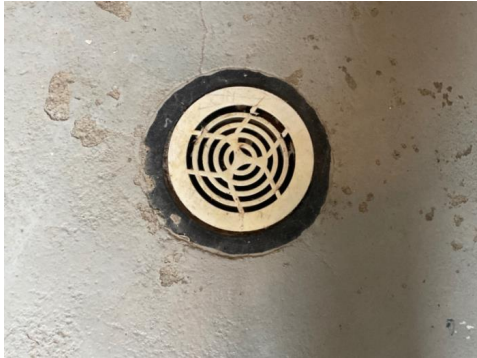
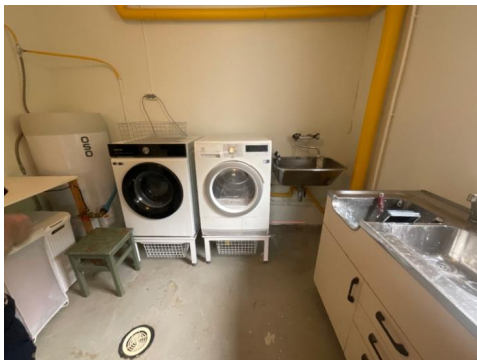
- Manglende oppgradering av våtrommet medfører høy risiko for at konstruksjonene ikke vil tåle vanlig bruk av vann eller lekkasjer. Dette kan føre til fuktskader på tilstøtende konstruksjoner.
- Våtrommet må totalrenoveres. Alle forhold med tettesjikt, våtsone, sluk m.m. må dokumenteres.

Kostnadsestimat: 200 000 - 500 000

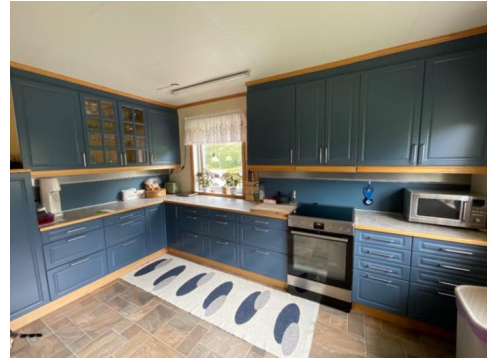
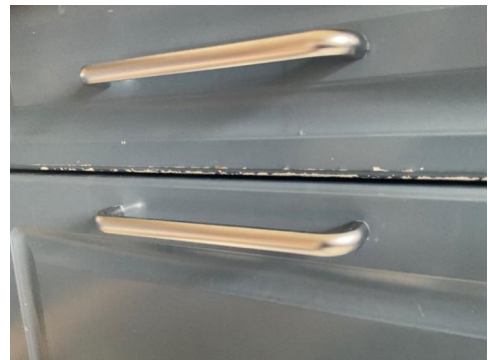
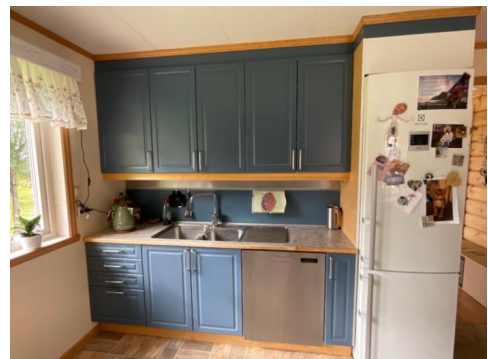
- Det er påvist skader/fuktskjolder på enkelte fronter.

- De påviste skader må utbedres.

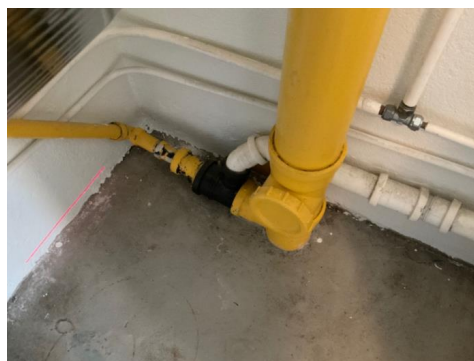
- Eldre glødder kobberør har økt risiko for slitasje og lekkasjer, med fare for vannskader.
- Det anbefales å planlegge utskifting eller oppgradering av rørsystemet for å sikre videre driftssikkerhet.
- I forbindelse med oppgradering av våtrom vil det være naturlig med utskifting av rør.

- Eldre avløpsrør har blant annet større sannsynlighet for lekkasjer, noe som kan føre til omfattende og kostbare vannskader i boliger.
- I forbindelse med oppgradering av våtrom vil det være naturlig med utskifting av rør.
