Artilleriveien 7

Tilstandsrapport

# gnr. 136, bnr. 174

ENEBOLIG

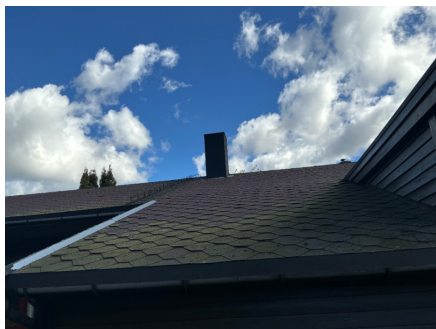
Nedløp og beslag

Vurdering av avvik:

- Overvåk tilstanden jevnlig. For å få tilstandsgrad 0 eller 1 må beslag/renner/nedløp skiftes ut, men tidspunktet for når dette er nødvendig er vanskelig å si noe om.

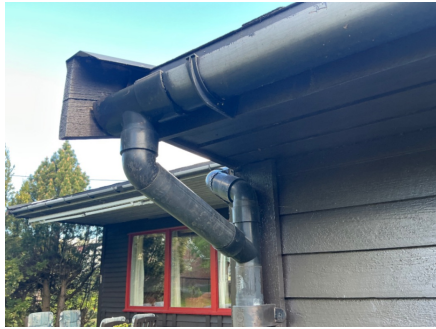
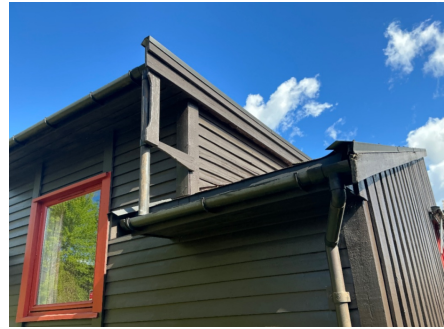
TG 2 Veggkonstruksjon

- Det er påvist spredte råteskader i bordkledningen.

- Råteskadet trekledning må skiftes ut.
- Råteskader i bordkledningen kan fortsette å utvikle seg både i tilliggende bordkledning og til bakenforliggende veggkonstruksjon, dersom en ikke foretar tiltak.

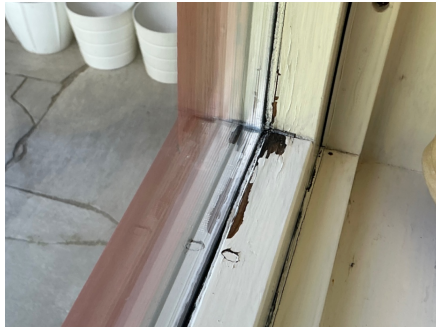
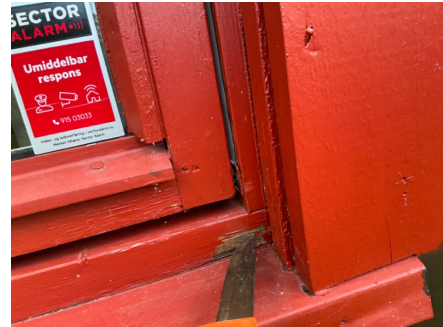
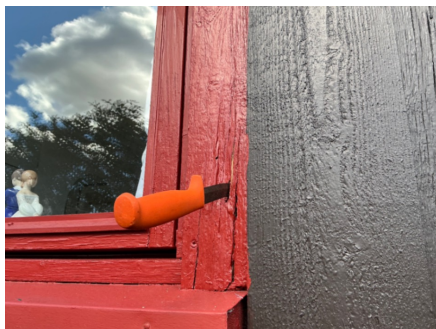
TG 2 Dører

Konsekvens: Slitasje og sprekker i karm og ramme kan gi redusert tetthet og forkortet levetid.

Tiltak: Utføre nødvendig vedlikehold og skifte dører som har svekket funksjon.

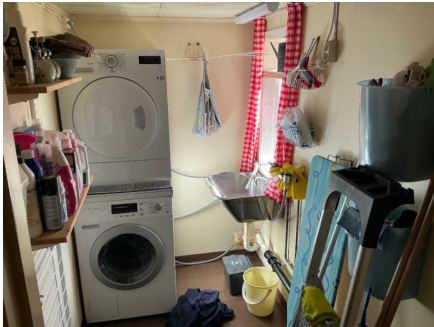
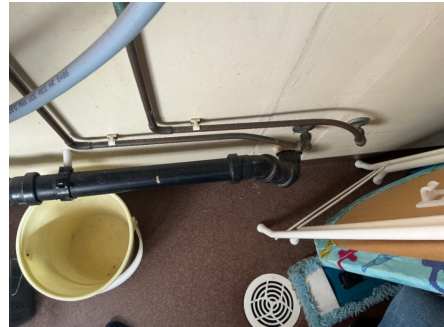
TG 3 Generell

- Manglende oppgradering av våtrommet medfører høy risiko for at konstruksjonene ikke vil tåle vanlig bruk av vann eller lekkasjer. Dette kan føre til fuktskader på tilstøtende konstruksjoner.

Kostnadsestimat: 100 000 - 200 000

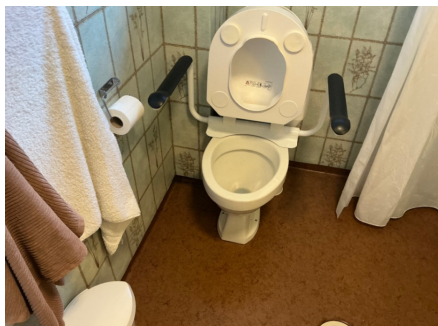
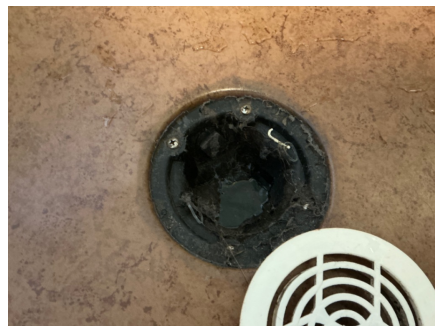
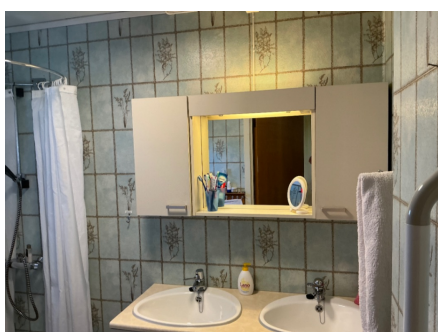
TG 3 Generell

Belegg og våtromstapet er over forventet levetid. Ved forandret bruk og høyere belastning, kan det være steder som kan bli fuktpåvirket. Videre bruk av badet må vurderes av ny eier.

- Manglende oppgradering av våtrommet medfører høy risiko for at konstruksjonene ikke vil tåle vanlig bruk av vann eller lekkasjer. Dette kan føre til fuktskader på tilstøtende konstruksjoner.

Kostnadsestimat: 200 000 - 500 000

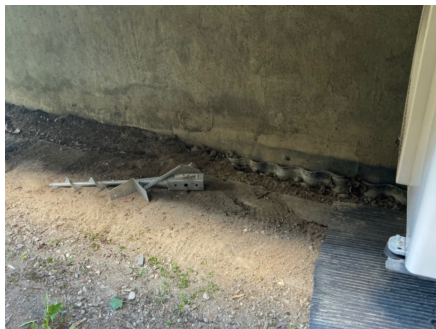
TG 2 Grunnmur og fundamenter

På grunn av fukt i grunnmur er det noe misfarging og saltutslag.
