# Tilstandsrapport

Fritidsbolig

Bøverdalsvegen 564, 6644 BÆVERFJORD

Befaringsdato: 19.03.2026

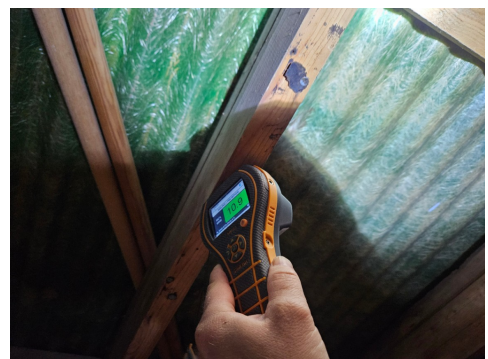
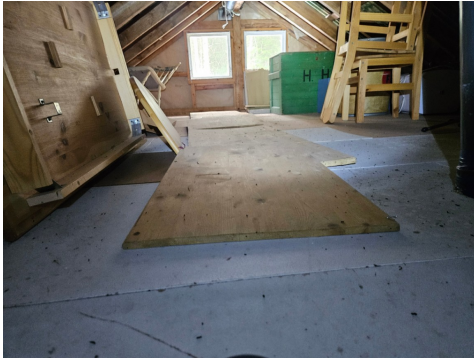
- Det er påvist fuktskjolder/skader i takkonstruksjonen.
- Det er registrert symptom på aktivitet fra skadedyr.

Det er registrert skjoldmerker på takstol ved luken til mørkeloftet. Ved bruk av fuktindikator bemerkes skjoldmerkene med noe forhøyet fuktnivå på befaringsdagen.

Ved mørkeloftet ble det registrert aktivitet og avføring etter skadedyr.

Det bør gjennomføres nærmere undersøkelser for å avdekke årsaken til fuktskjoldene og det forhøyede fuktnivået ved takstolen.

Tiltak for utbedring bør iverksettes for å hindre videre fuktskader og redusere risikoen for råte, soppdannelse og svekkelse av takkonstruksjonen.

Videre bør det iverksettes tiltak mot skadedyr for å forhindre ytterligere skade på konstruksjonen.

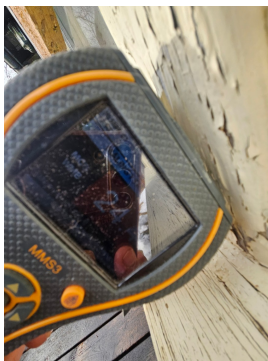
## ! TG 3 Vinduer

- Det er påvist vinduer med fukt/råteskader.

- Vinduer med råteskader må erstattes med nye.

Vinduer med fukt- og råteskader bør skiftes ut for å hindre videre forringelse av konstruksjonen og redusere risikoen for fuktskader i tilstøtende bygningsdeler. Manglende utbedring kan føre til økte vedlikeholdskostnader og redusert bokomfort.
