Tilstandsrapport

Enebolig

Øravegen 64, 6652 SURNADAL

Befaringsdato: 20.04.2026

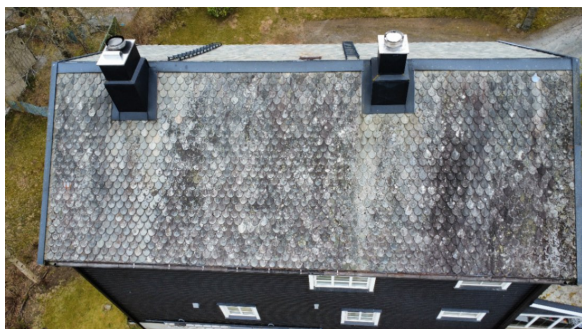
- Mer enn halvparten av forventet brukstid er passert på taktekingen.
- Mer enn halvparten av forventet brukstid er passert på undertak.
- Det er avvik:
- Taktekkingen har mose og slitasje på grunn av elde.

Oversiktsbilde, nordside av hovedtak. Bildet viser mosevekst mot vest.

Dersom tiltak ikke utføres, kan mosen føre til fuktansamling og redusert levetid på taktekingen.

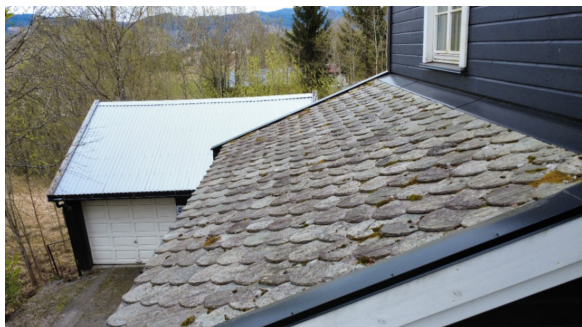
Overbygg inngangsparti.

- Det anbefales å vaske taket og montere mosebeslag av sink eller kobber for å hindre videre mosevekst på taktekkingen. Dersom tiltak ikke utføres, kan mosen føre til fuktansamling og redusert levetid på taktekkingen.

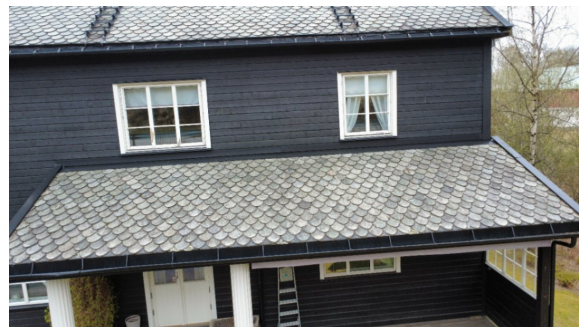
Overbygg terrasse

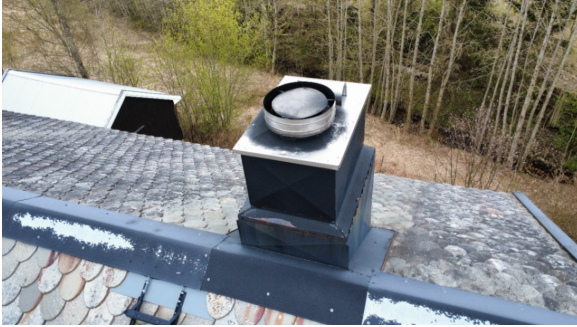
- Takstigene er ikke montert i henhold til monteringsanvisningen.
- Det er påvist synlig rust på beslagsløsningen rundt takvinduet.
- Det er påvist synlig avskalling, rust og misfarging på takfotbeslag, pipebeslag, mønebeslag og gavlbeslag.

Avskalling, misfarging og rust på pipebeslag og mønebslag.

- Synlig rust på beslagsløsningen rundt takvinduet, samt avskalling, rust og misfarging på takfotbeslag, pipebeslag, mønebeslag og gavlbeslag bør utbedres eller skiftes ut for å hindre videre forringelse, lekkasjer og følgeskader på underliggende konstruksjoner.

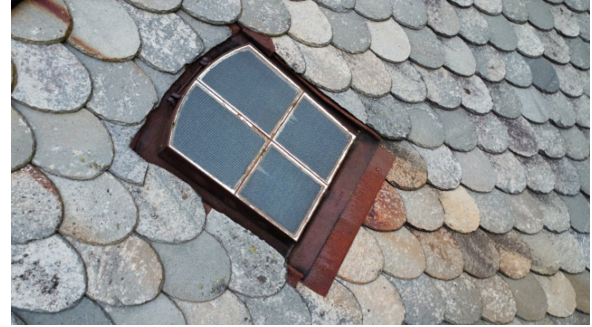
Rust på beslagsløsning rundt takvindu.

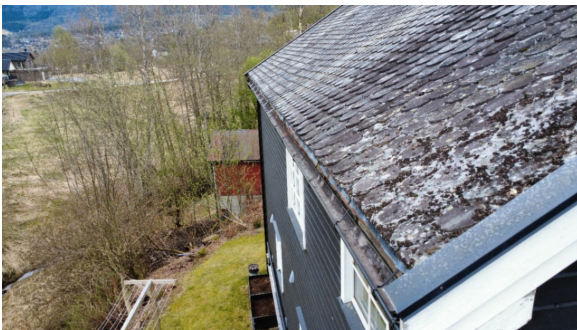
Rust på takfotbeslag.

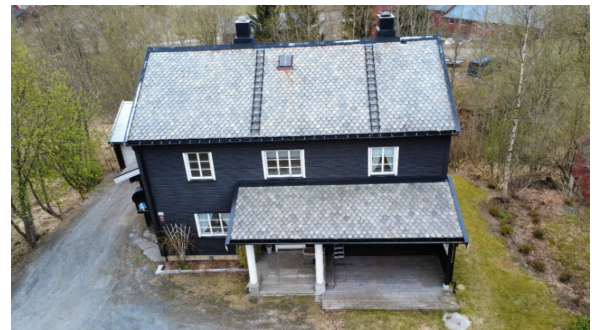
Avskalling, misfarging og rust på pipebeslag, mønebslag og gavlbeslag.

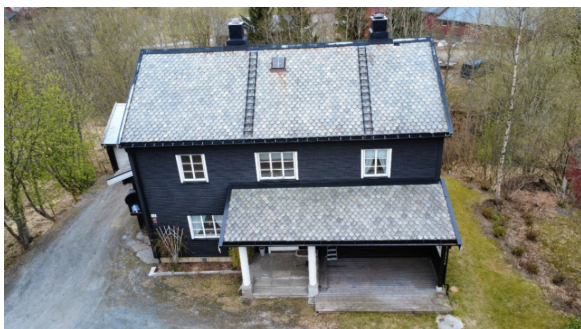
Manglende stigetrinn på overbygg terrasse.

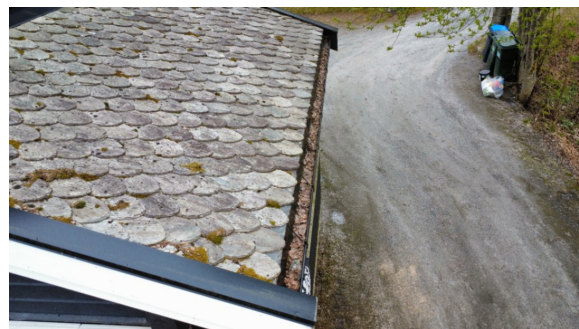
- Takrenne over inngang er tett av løv, barnåler og annet rusk.

- Takrennen over inngangen bør renses for løv, barnåler og annet rusk for å sikre god vannavrenning. Dersom dette ikke utføres, kan det føre til vannskader på fasade og konstruksjon, samt økt risiko for isdannelse og lekkasjer.
- Skade på takrennen over utvendig trapp bør utbedres for å hindre lekkasje og påfølgende fuktskader på underliggende konstruksjoner.
- Det bør etableres tilfredsstillende adkomst til pipe for feier for å ivareta sikkerhet og oppfylle krav fra feiervesenet. Manglende adkomst kan føre til at nødvendig tilsyn og vedlikehold av skorstein ikke blir utført.
- Det må monteres snøfangere for å lukke avviket og oppfylle sikkerhetskravene fra oppføringstidspunktet. I tiltakskostnaden er montering hensyntatt.

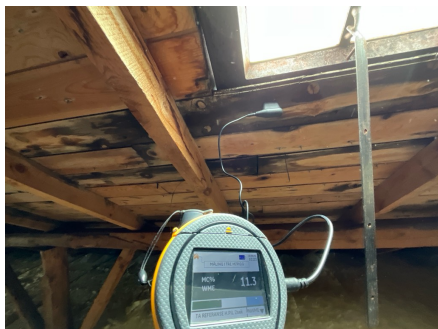
- På kaldloftet for hovedtaket er det påvist fuktskjolder og misfarging i takkonstruksjonen og undertaket av tre. Dette er registrert flere steder, spesielt rundt takvinduet og gavlen på sørøstlig side av loftet. Det ble ikke målt forhøyede fuktverdier ved befaringen. På kaldloftet er det lagt plast og satt opp balje ved takvinduet, noe som indikerer enten en tidligere eller aktiv lekkasje ved nedbør. Ved befaringen var det opphold og fint vårvær.

Fuktmåling ved takvindu. Måling viser 11,3% og ingen forhøyde avvik

- Fuktskjolder og misfarging på kaldloftet bør undersøkes nærmere, og eventuelle lekkasjepunkter må utbedres for å hindre videre fuktinntrengning og skade på konstruksjonen.

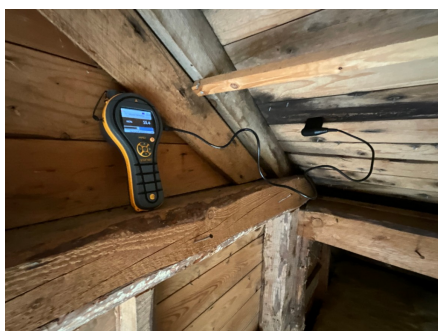
Fuktmåling ved gavl mot sørøst. Måling viser 15,4% og ingen forhøyde avvik

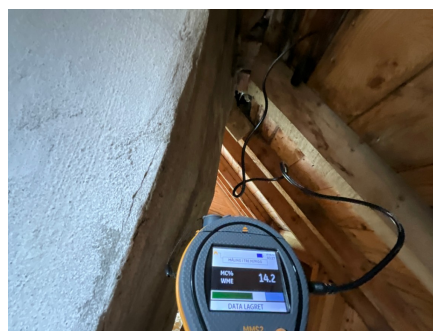
Fuktmåling ved pipe øst. Måling viser 14,2% og ingen forhøyde avvik

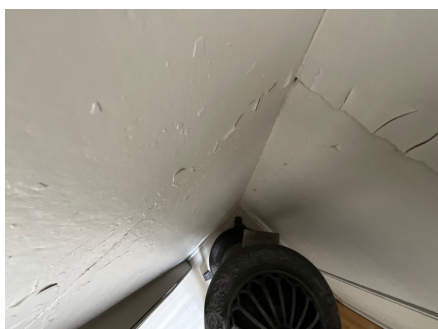
Ikke tilkoblet vedovn 2. etasje.

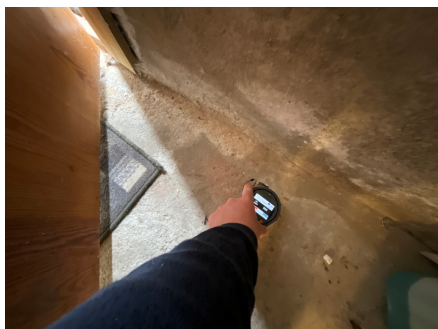
Påvist fuktindikasjon i betonggulv.

- Det påviste fuktnivå gir grunn til å overvåke konstruksjonen jevnlig for å se utvikling over tid, og eventuelt foreta tiltak for å unngå fuktskader.
- Det bør vurderes tiltak for å utbedre fuktgjennomtrengingen i kjellermur og kjellergulv, for eksempel ved å forbedre drenering eller fuktsikring.

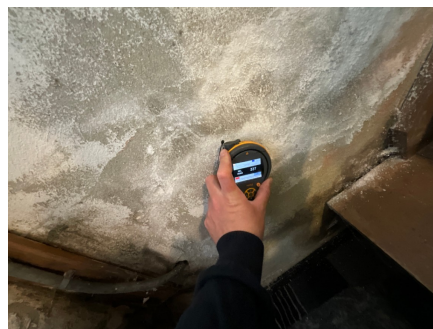
Påvist fuktindikasjon, avflassing av maling og saltutslag på betongvegg ved trapp.

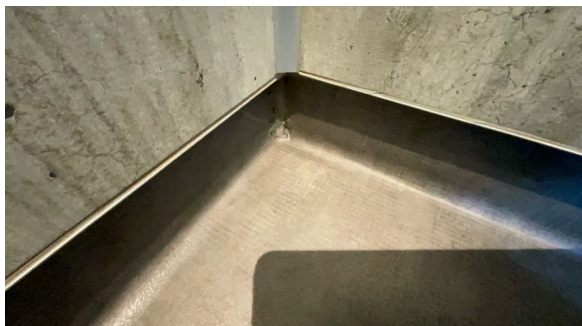
Det er ujevn sveiseskjøt i dusjsonen, som er sikret med fugemasse.

- Ujevn sveiseskjøt i dusjsonen bør følges opp for å sikre at fugemassen opprettholder tilstrekkelig tetthet over tid, for å unngå risiko for vanninntrengning i konstruksjonen dersom fugemassen svekkes.

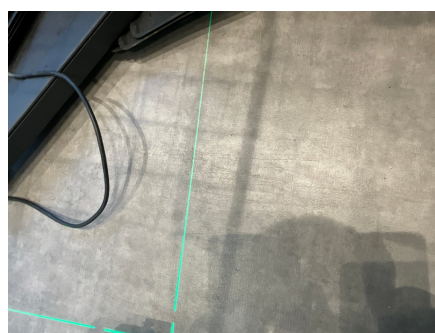
Riper i gulvbelegg.

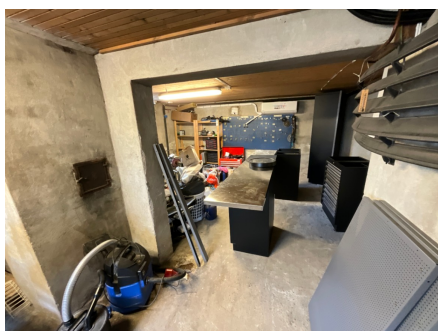
Dreneringsslangen fra varmepumpens innerdel i kjelleren er ikke ført til avløp eller ut av bygget.

- Dreneringsslangen bør føres til avløp eller ut av bygget på en tilfredsstillende måte for å sikre at kondensvann ledes bort.

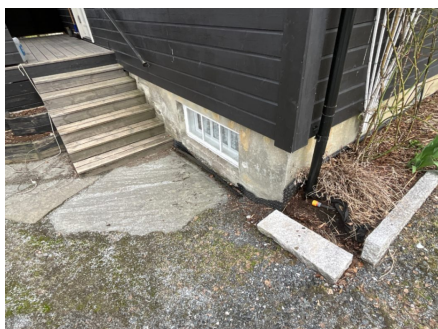
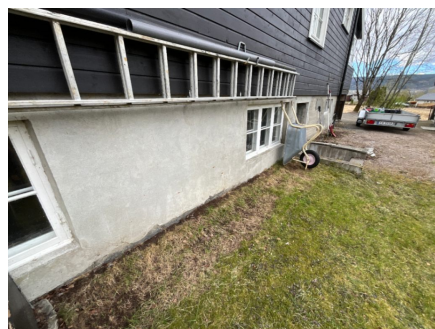
- Grunnmursplast mangler klemlist på deler av veggen med fare for fukt bak grunnmursplast.

Grunnmursplast mangler på langvegg mot nordøst.

- Det anbefales å etablere eller forbedre utvendig fuktsikring av grunnmuren ved kjeller/underetasje, samt vurdere utskifting eller utbedring av dreneringen, da mer enn halvparten av forventet levetid er overskredet og det er indikasjoner på redusert effekt.

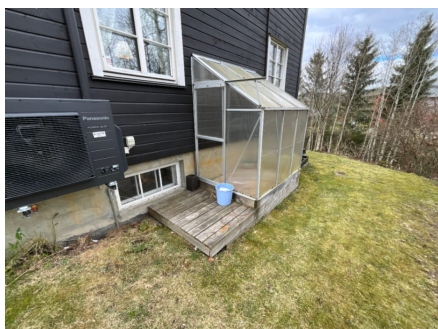
Grunnmursplast mangler på gavlvegg mot sørøst.

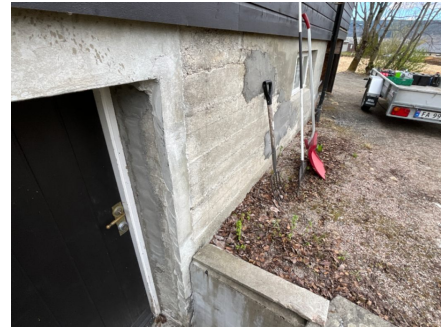
Upusset grunnmur ved kjellerinnang.

- Området ved kjellerinngangen bør pusses for å sikre tilstrekkelig beskyttelse mot fukt og for å forbedre det estetiske inntrykket. Manglende puss kan føre til økt risiko for fuktinntrengning og skader på konstruksjonen.

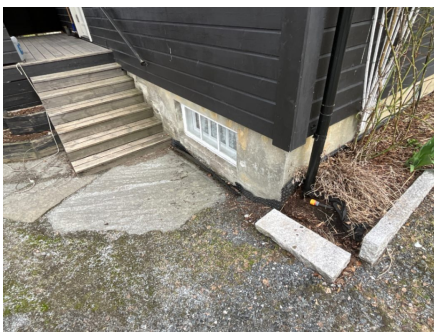
Misfarging av grunnmur ved hovedinngang

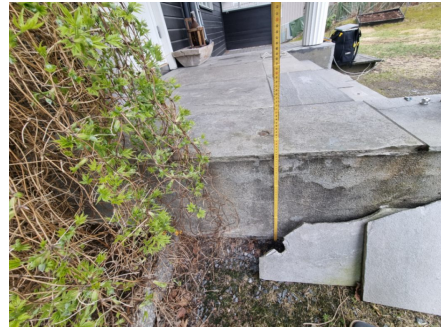
Trapp til balkongdør mangler rekkverk.

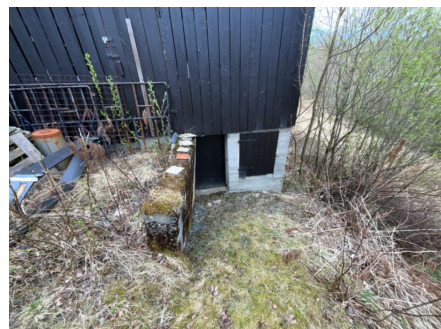
Støttemur mangler rekkverk

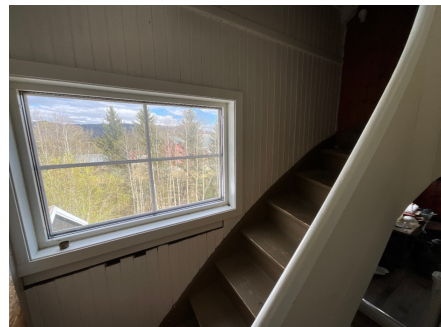
Det er ikke håndløper i innvendige trapper.

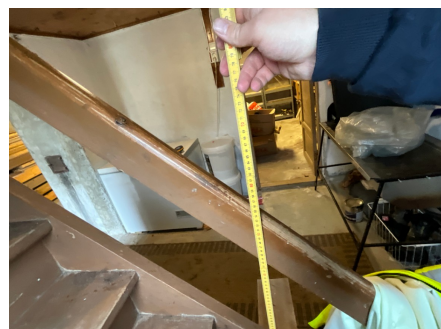
Rekkverk kjellertrapp med høyde ca. 56 cm og store åpninger.
