Tilstandsrapport

Enebolig

Bergstien 47, 3016 DRAMMEN

Befaringsdato: 04.02.2026

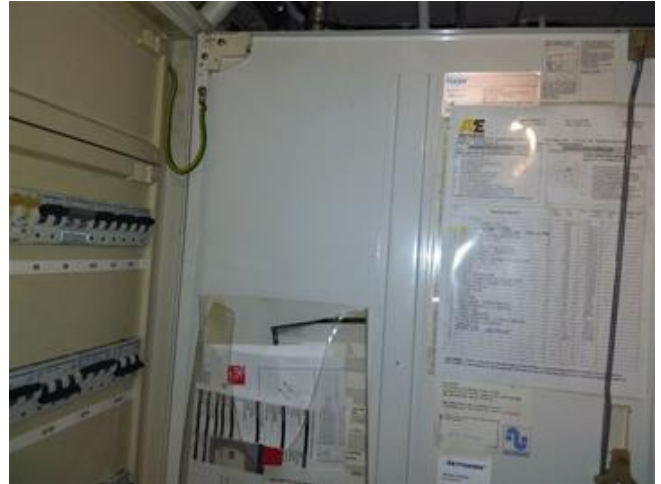
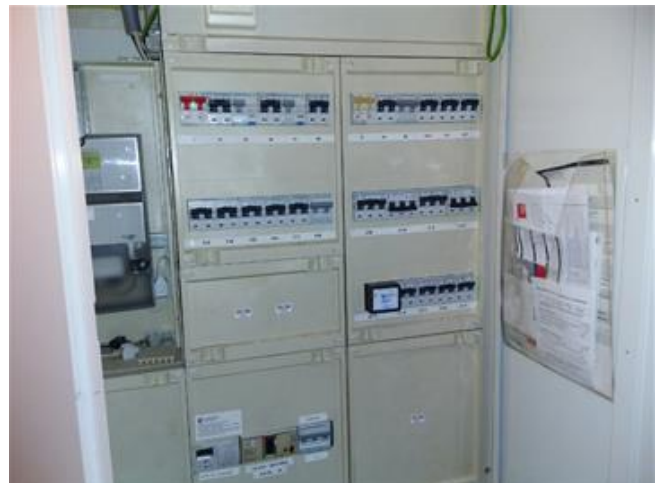
Id: 5501

Bryter I tak er svært slitt med tanke på funksjon, og moden for utskifting.

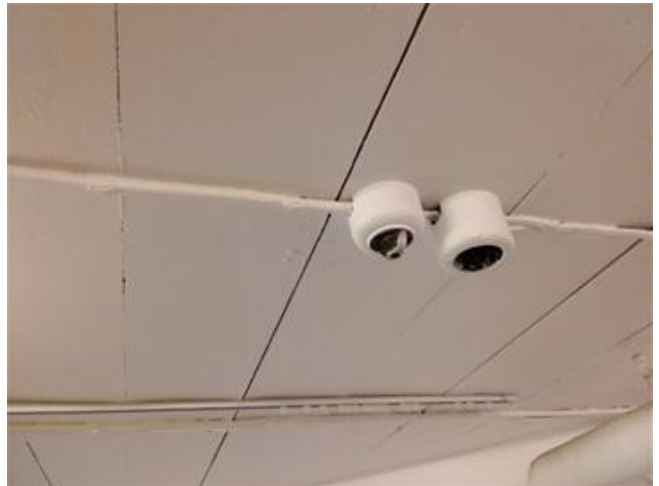
Id: 5502

Stikk er spenningsløst.
Om utstyret ikke er i bruk bør det fjernes.
Avtalt med kunde å la den stå.

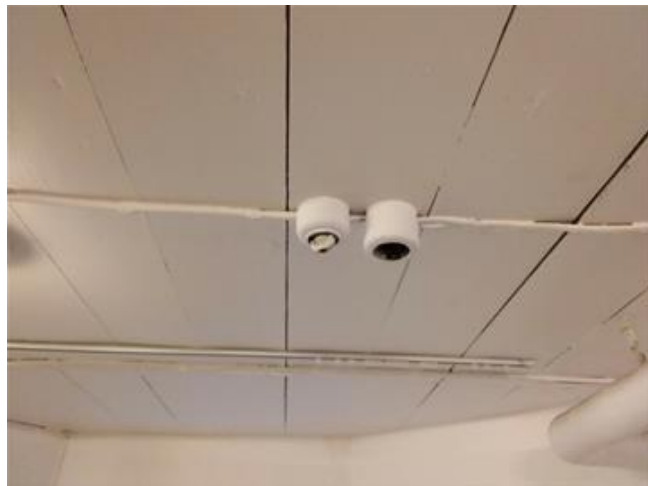
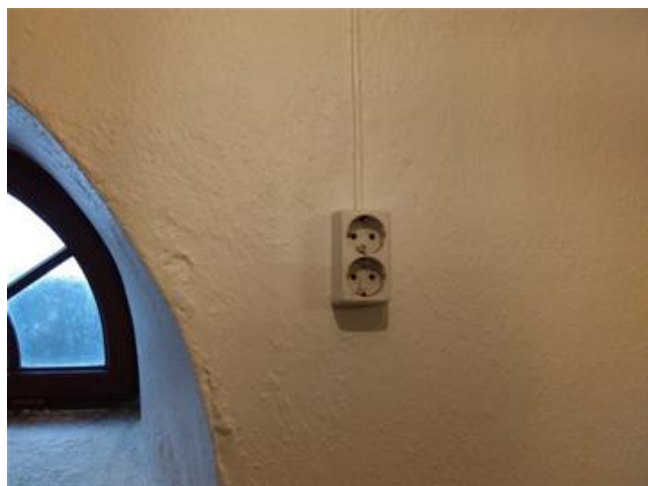
Id: 5510

Gjelder dobbelt stikk til høyre i bildet.
Kjøleskap og fryser flyttet til venstre stikk på kjøkken.

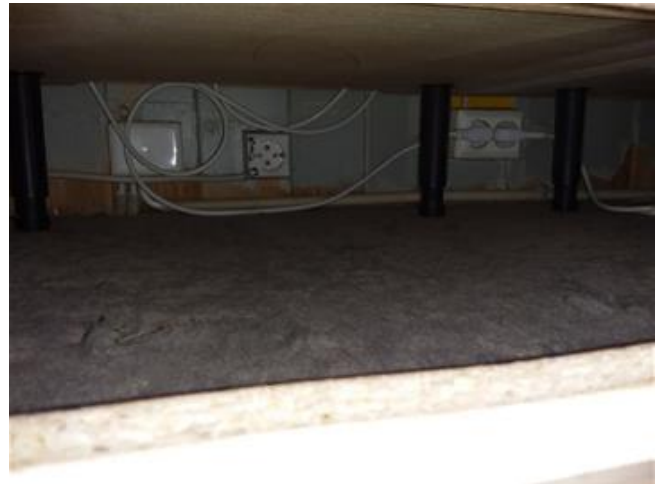
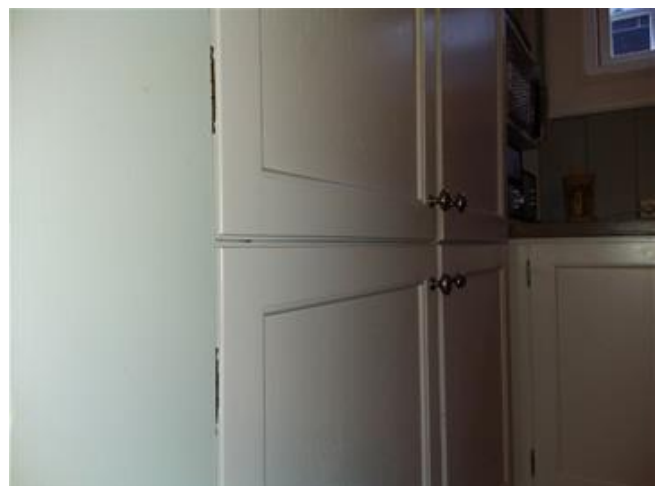
Id: 5511

Gjelder opplegg I indre stue.
Rommet ansees som utført uten tilkopling av jording.

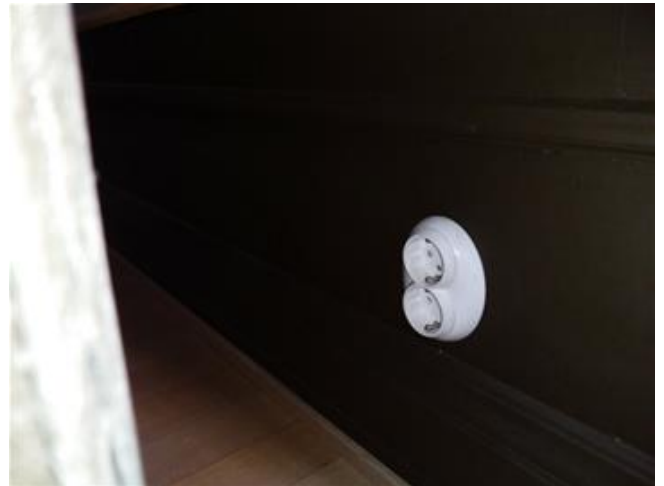
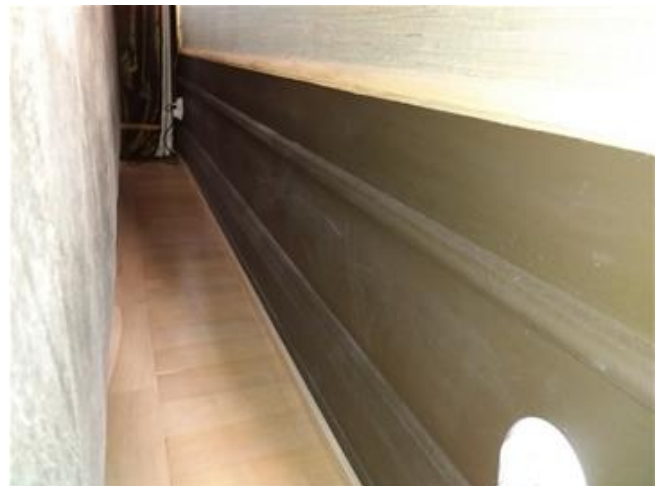
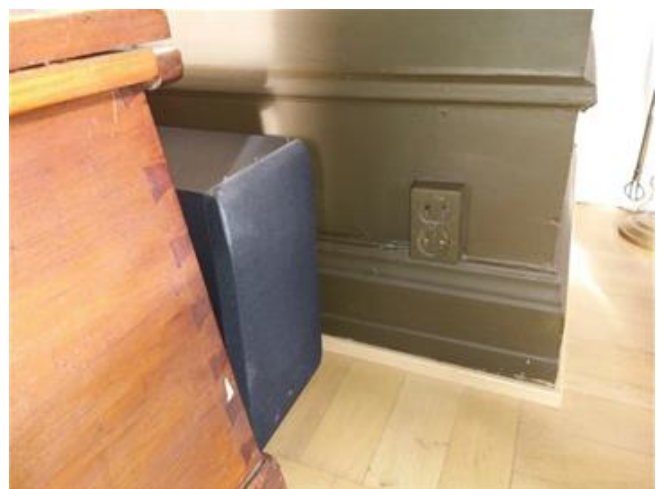
Id: 5500

Gjelder 3 stikk og belysning i kjeller rom for hundene.
Erstattet belysning.
Blindet kabel i boks.
Ny verdi på stikk 0,3 ohm.

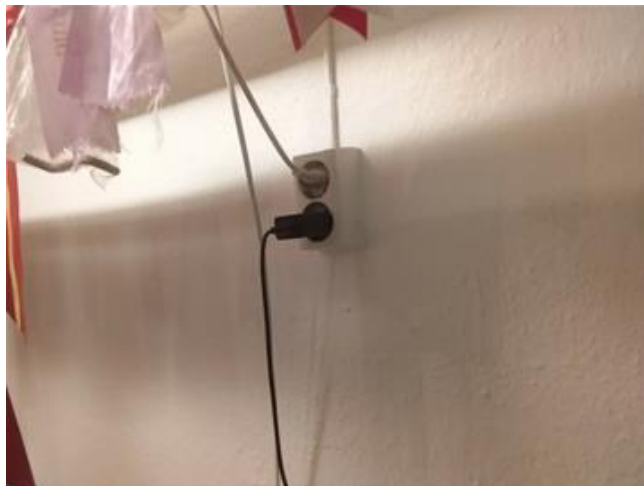
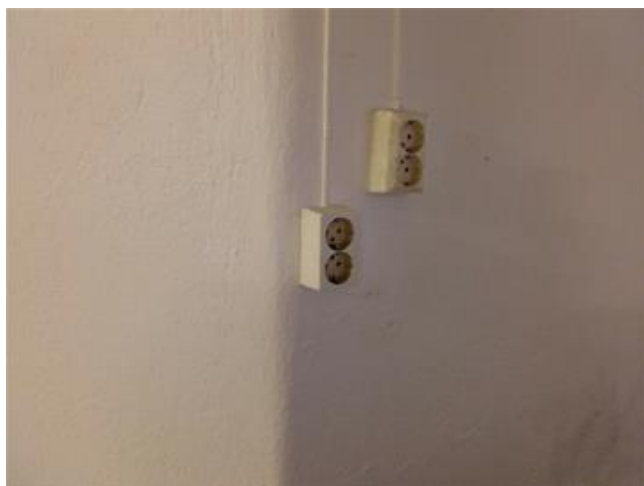
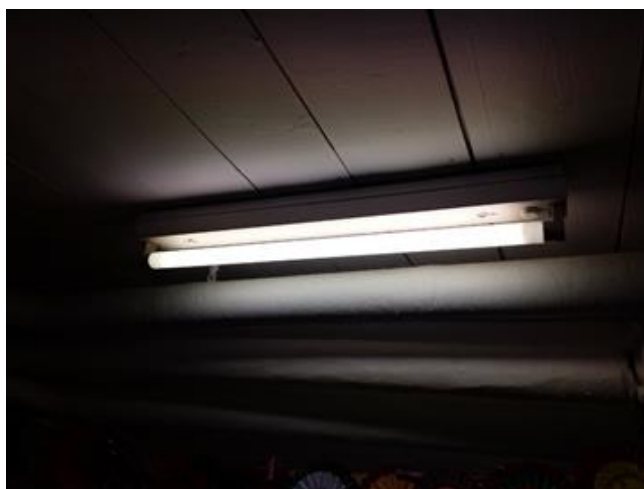
Id: 5503

Gjelder stikk i tak. Kan fjernes ?
Stikk frakoplet og fjernet.

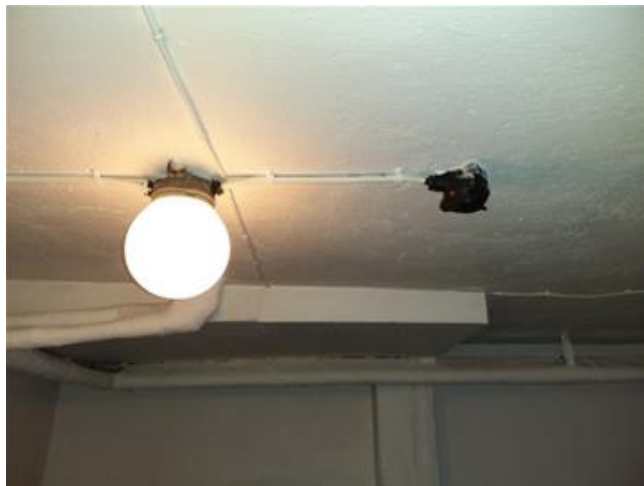
Id: 5504

Gjelder opplegg til varmtvannsbereder.
Festet ledning

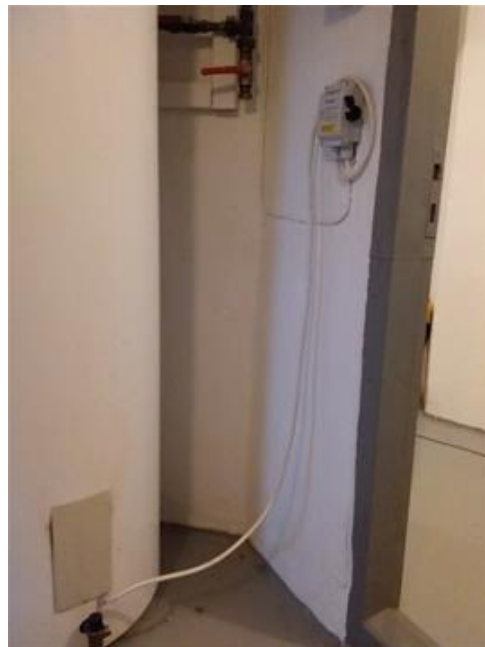
Id: 5505

Gjelder varmtvannsbereder i kjeller.
Erstattet svidde ledninger

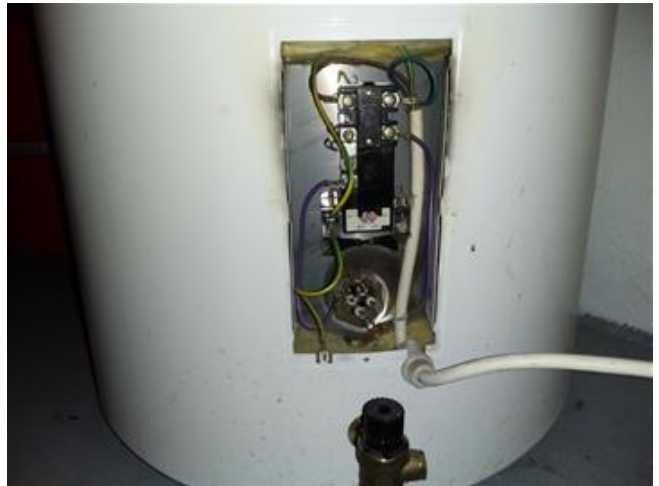
Id: 5506

Ledninger var smeltet fast i lokket. (Lavt tverrsnitt)

Skiftet defekt utstyr

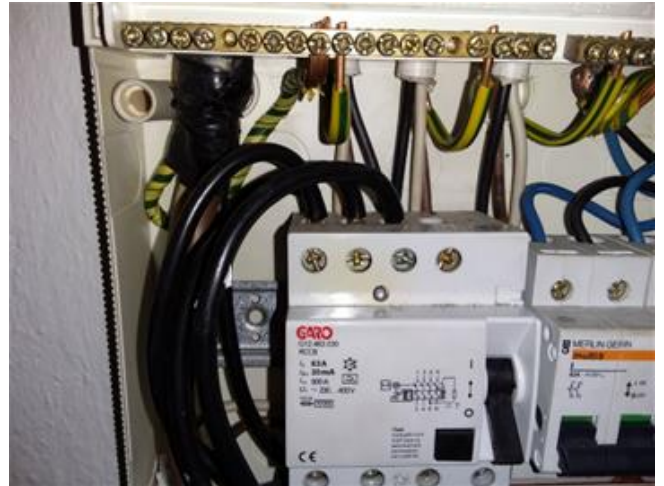
Id: 5507

Jordfeilbryter løser ikke ut på testknappen.
Gjelder opplegg for varmekabler.
Skiftet defekt utstyr
