Tilstandsrapport

Enebolig

Nordlivegen 699, 2849 KAPP

Befaringsdato: 22.05.2026

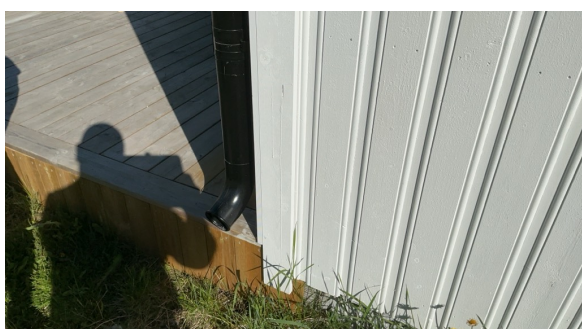
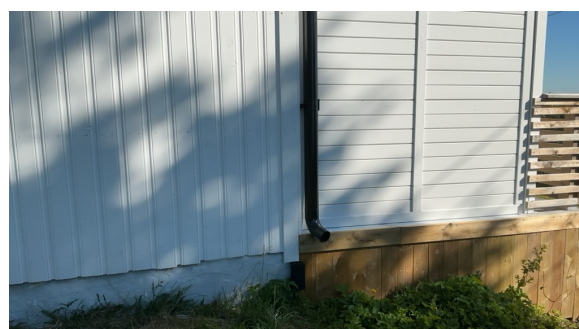
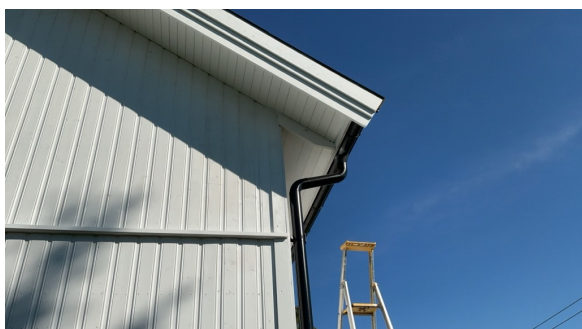
TG 1 Veggkonstruksjon

Yttervegg i isolert bindingsverk. Tømmerkasse fra byggeår. Stående utvendig kledning fra 2020.

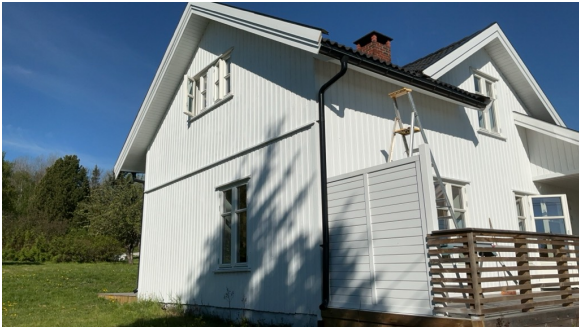
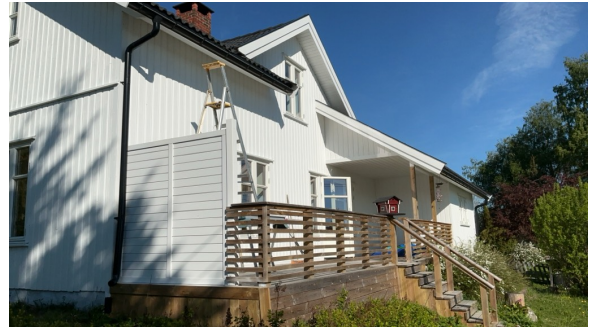
! TG 2 Takkonstruksjon/Loft

Over halvparten av forventet brukstid er oppnådd på deler av takkonstruksjon,. Det er ikke registrert konkrete skader, men alder medfører økt risiko for slitasje og skjulte svekkelser i konstruksjonene.

Det er ikke nødvendig med umiddelbare tiltak, men det anbefales å følge med konstruksjonene.

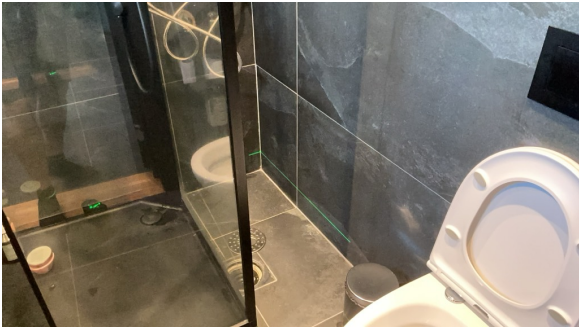
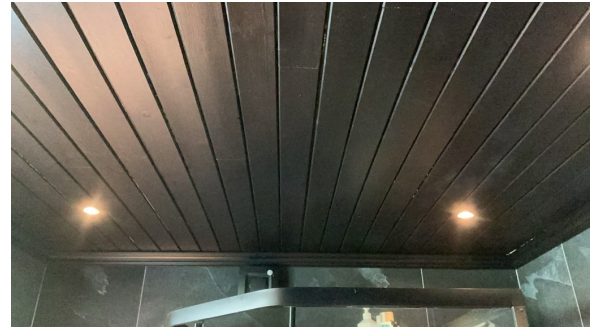
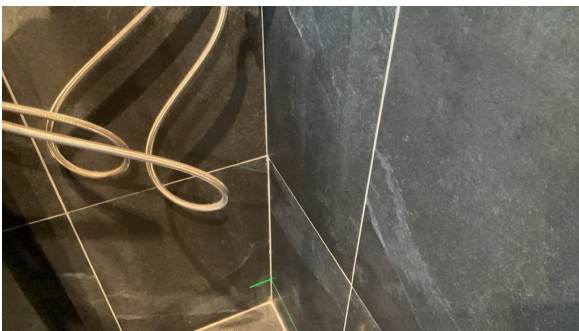
TG.2 Overflater Gulv

Gulv: Fliser, med varme. Ved enkle fuktsøk ble det ikke registrert unormale verdier. Det dusjes direkte på gulv/vegg, noe som gir økt belastning på konstruksjonene.

- Det er påvist at høydeforskjell fra topp slukrist til gulv/synlig topp membran ved dørterskel er mindre enn 25 mm.
- Det er påvist avvik i fallforhold til sluk i forhold til krav i forskrift på byggetidspunktet.
- Det er påvist avvik i krav til høydeforskjell/fall-løsning på våtrommet.

- Andre tiltak:
- Til tross for avviket i fall/høydeforskjell til sluk, vil gulvet fortsatt kunne lede vann mot sluket, men med redusert effektivitet. Dette kan potensielt øke risikoen for vannansamling i enkelte områder av badet.

Det er ikke behov for utbedringstiltak siden våtrommet fungerer i dag, men skader/ følgeskader kan oppstå på rom som ikke er fagmessig utført.

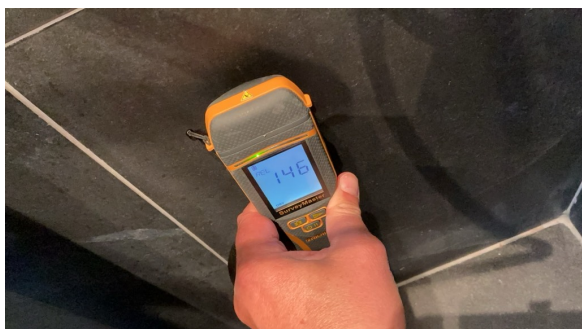
LOFT > BAD

TG 3 **Generell**

Bad må ferdigstilles for å for å tåle normal bruk etter dagens krav.

Kostnadsestimat: 100 000 - 200 000

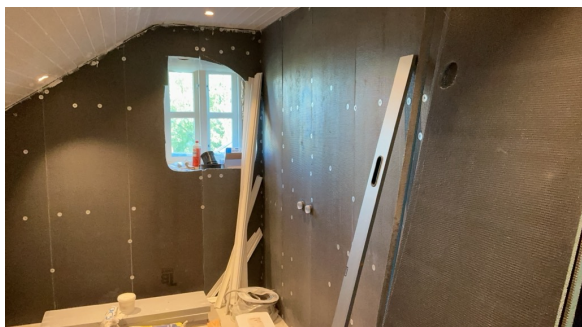
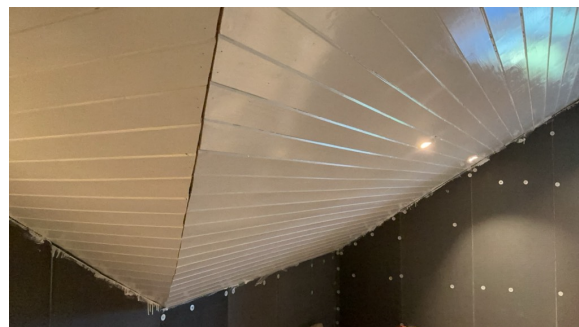
LOFT > BAD

Hulltaking er ikke foretatt da det er påvist andre avvik som tilsier at rommet står foran en rehabilitering.

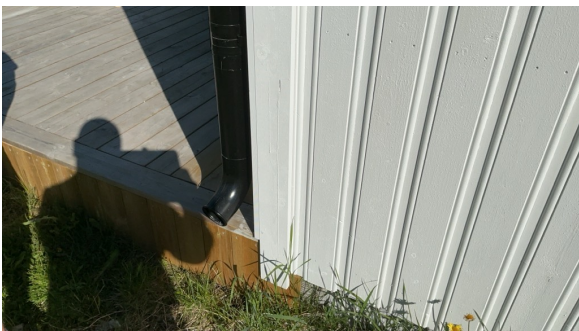
⚠ TG 2 Grunnmur og fundamenter

- Grunnmuren har sprekkdannelser.

Overvåk tilstanden jevnlig. Tidspunktet for reparasjon og eventuelt når dette er nødvendig er vanskelig å si noe om. Bruken av underetg/kjeller vil også være avgjørende.
