Tilstandsrapport

📍 Roksvollvegen 10, 2833 RAUFOSS

gnr. 40, bnr. 1

Befaringsdato: 20.05.2026

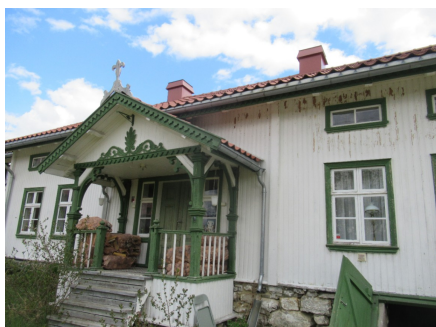
- Det er påvist fukt-/råteskader i konstruksjonen.
- Konstruksjonene har omfattende skjevheter.

Veranda har noe fukt, råteskader, fundamentering har glidd ut og medført at konstruksjonen har løsnet fra veggen slik at denne har glidd ut inkludert taket.

- Råteskadede konstruksjoner må skiftes ut.
- Andre tiltak:

Inngangspartiet må renoveres og settes i stand. Etablere bedre fundamentering som frostsikres.

Kostnadsestimat: 20 000 - 100 000

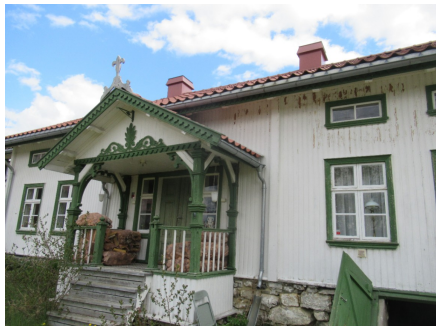
TG 3 Utvendige trapper

Trapp ute og til 2 etg er bratt og det er avvik på rekkverk

Må påregne ny trapp med rekkverk.

Kostnadsestimat: Under 20 000

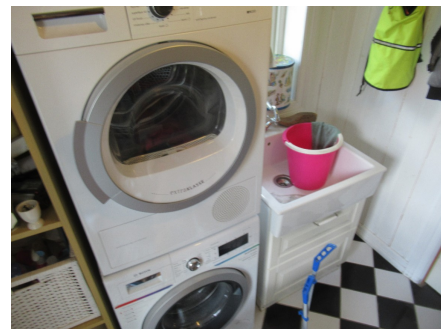
1 ETASJE > BAD/VASKEROM

- Det er påvist at flisfuger har riss/sprekker.

Det er påvist noen sprekker i fuger som indikerer at det nærmer seg behov for tiltak.

- Slike riss/sprekker kan indikere bakenforliggende fuktskader, og konstruksjonen bør observeres jevnlig for å vurdere utvikling.

Det anbefales å skifte ut fuger med sprekker for så følge med på evt videre utvikling.

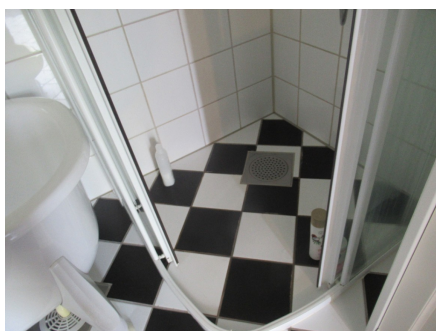
TG.2 Sluk, membran og tettesjikt

Badets alder tilsier at det nærmer seg behov for renovering. Dokumentasjon anbefales forsøkt innhentet. Det er ikke sluk i rom med vaskemaskin, men sokkelfri løsning og skyvedør slik at evt lekkasjevann vil kunne føres til sluk under badekar.

- Overvåk tilstanden jevnlig. For å få tilstandsgrad 0 eller 1 må tettesjiktet skiftes ut, men tidspunktet for når dette er nødvendig er vanskelig å si noe om.
- Det er viktig å merke seg at levetiden til en membran varierer basert på kvalitet, installasjon og bruk. Eldre membraner kan bli sprø og sprekke opp, noe som fører til at de mister sin vanntettende funksjon. Dette kan resultere i vannlekkasjer gjennom vegger og gulv og fuktskader.
