Tilstandsrapport

Enebolig

Honnhammervegen 3, 6630 TINGVOLL

Befaringsdato: 16.03.2026

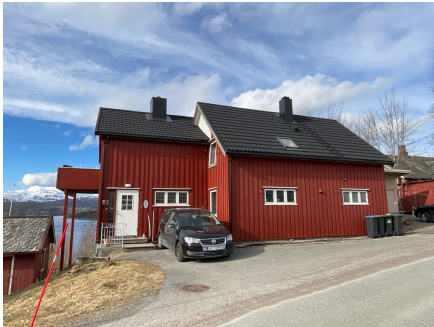
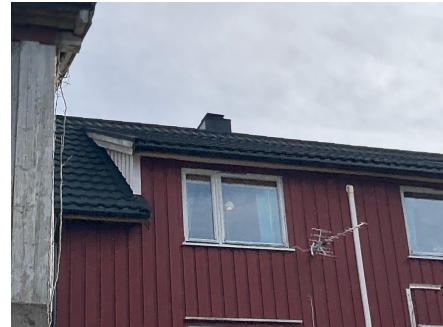
TG 2 Nedløp og beslag

Taknedløp er delvis ikke ledet bort fra grunnmur, noe som kan medføre økt fuktbelastning på grunnmuren. For øvrig fremstår nedløp og beslag i god stand.

Fuktpåvirkning mot mur fra taknedløpet.

Det anbefales at takvann ledes bort fra grunnmur og fundamenter der dette ikke er gjort, for å redusere risikoen for fuktinntrenging og skader på grunnmur og kjeller. Mangelfull bortledning av vann kan føre til økt fuktbelastning og påfølgende bygningsskader.

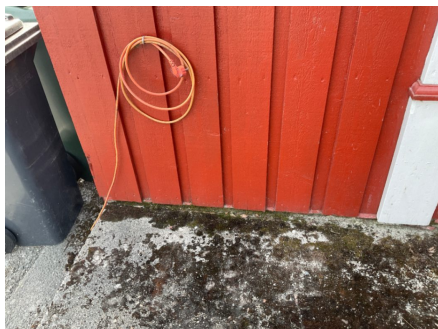
Det registreres mangelfull lufting i nedre kant bak panelet samt enkelte råteskader i panelet.

Mangelfull lufting og råteskader kan føre til ytterligere forringelse av trekonstruksjonen, økt risiko for fuktskader og redusert levetid på fasaden. TG 3 er satt på grunn av råteskader i panelet på denne delen av veggen. (veggbredde ca 1,5 m over 2 etasjer)

Ikke etablert lufting bak panelet i dette området.

Det bør etableres lufting bak panelet ved inngangsdøren på gavlvegg mot nord for å redusere risikoen for fuktskader og råte.

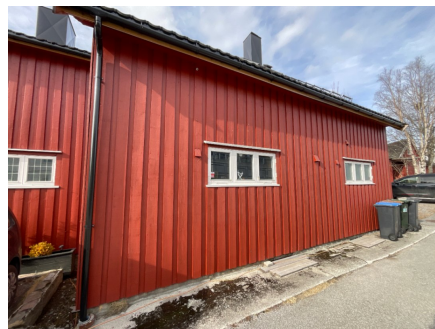
Ikke montert musebørste i nedre kant av panelet på østvegg.

Dersom tiltak ikke gjennomføres, er det risiko for skader på bygningskonstruksjoner, forurensning og ubehag for beboere. Det ble høsten 2025 tatt kontakt med skadedyrfirma for kartlegging og tiltak ved oppsetting av musefeller i kjeller og på kaldloft samt montert musebørster i nedre kant av utvendig panel på det meste av boligen. Det må påregnes montering av musebørster bak utvendig panel der dette mangler.

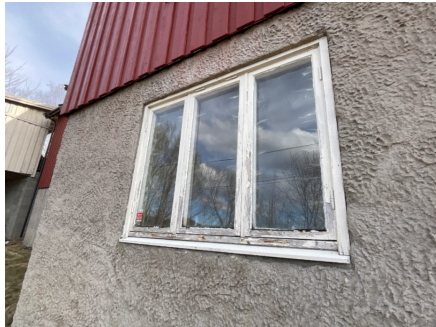
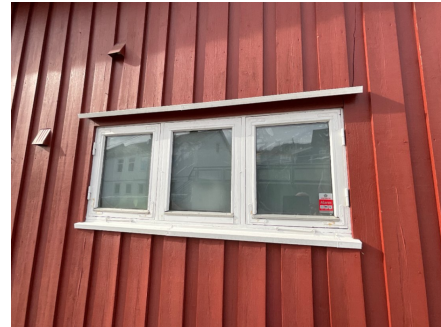
TG 2 Vinduer

- Det er påvist at enkelte vinduer er vanskelig å åpne/lukke.
- Det er påvist noen glassruter som er punktert eller sprukne.
- Karmene i vinduer er slitte og det er sprekker i trevirket.

Vinduer med punkterte glass bør skiftes ut for å hindre varmetap.

Slitte karmen og vinduer som er vanskelige å åpne/lukke bør utbedres eller vurderes skiftet for å sikre funksjonalitet og redusere risiko for ytterligere skader og redusert energieffektivitet.

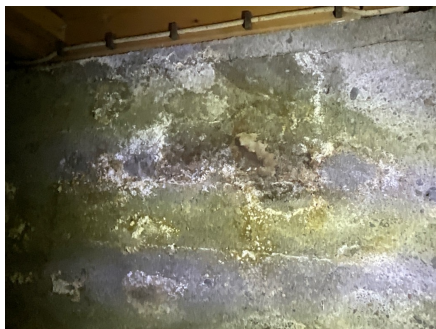
Det ble registrert råteskader og fukt i panel på vegg under kjellertrapp, samt indikert fukt på fritt eksponerte murvegger mot terreng og i kjellergulv.

Kapillært fuktopptrekk i kjellergulv må kunne påregnes, da det ved byggeåret ikke ble benyttet plast under gulvstøpen.

Det bør iverksettes tiltak for å utbedre årsakene til fukt- og råteskadene, samt fjerne skadet veggpanel under kjellertrappen.

Tiltak for å redusere fuktinntrengning i mur og gulv bør vurderes, for eksempel ved å forbedre drenering og fuktsikring.

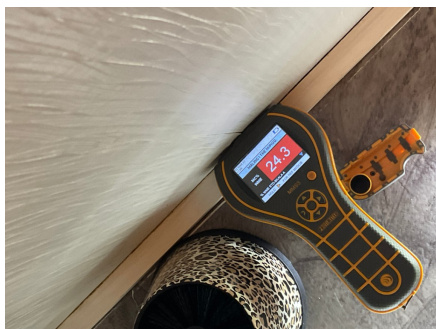
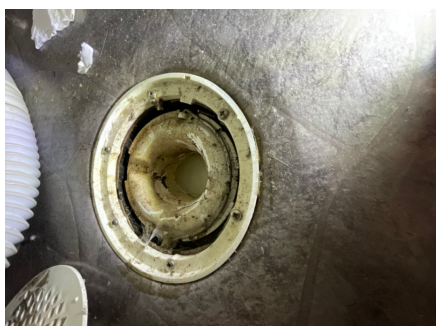
Badet av eldre dato har belegg på gulv og malt tapet på vegger. Av utstyr finnes det dusjkabinett og servantskap. Det er etablert elektrisk avtrekksvifte. Det ble målt ca. 15 mm motfall fra gulv ved dør og frem til sluket. Det ble målt fukt i nedre kant av vegg i området ved WC, noe som kan skyldes påvirkning av vann fra gulvet. Ved kontroll av sluket ble det ikke registrert synlige avvik.

Manglende oppbrett på gulvbelegg og ikke-vanntette vegger i våtsoner medfører økt risiko for fuktskader i konstruksjonen, spesielt ved vann på gulvet. Det ble målt fukt i nedre kant av vegg ved WC, noe som indikerer at det allerede kan være påbegynt skade.

Konsekvensen av å ikke utbedre forholdene er økt fare for fukt- og råteskader i tilstøtende konstruksjoner, samt mulig skade på bygningsdeler og inventar. TG 3 er satt på grunn av påvist fukt i vegg ved wc samt manglende vannsikkerhet grunnet gulvets fallforhold.

Badet bør totalrenoveres for å oppfylle dagens krav til våtrom og sikre tilstrekkelig fuktsikring.

Det anbefales fortsatt bruk av dusjkabinett frem til renovering for å redusere risikoen for vannskader.

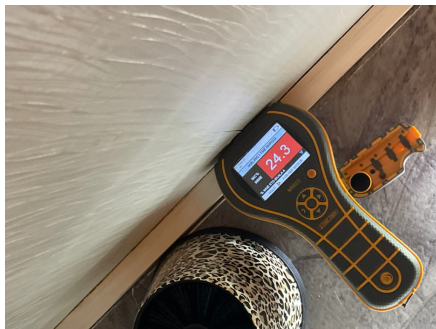
Det var synlig fukt i nedre del av vegg i området ved wc og hulltaking er derfor ikke gjennomført.

Konsekvensen av å ikke utbedre dette kan være økt risiko for skjulte fuktskader, råte og soppdannelse, noe som kan medføre kostbare reparasjoner og redusert innelima. Estimert kostnad gjelder kun nærmere undersøkelser og ikke utbedring.

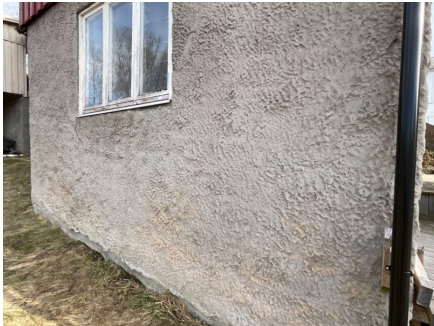
Stedvis tegn til pussavskaling.

Det bør utføres nødvendig vedlikehold og utbedring av grunnmuren både innvendig og utvendig for å utbedre pussavskaling, misfarging og slitasje. Dersom tiltak ikke gjennomføres, kan det føre til ytterligere forringelse av konstruksjonen og økt risiko for fuktinntrengning.

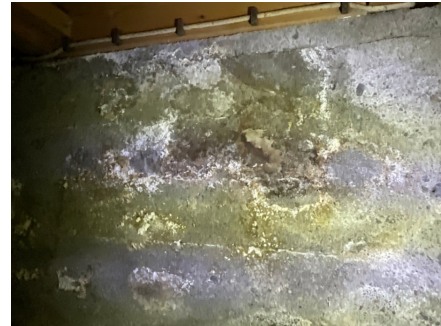
Innvendig misfarging og slitasje.

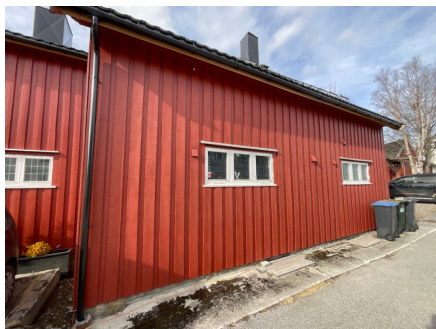
Manglende tiltak kan føre til vannansamlinger mot grunnmur, noe som øker risikoen for fuktskader og dårlig innemiljø.

Det anbefales å etablere fall på minimum 1:50, minimum 3 meter ut fra grunnmur, for å sikre god avrenning bort fra bygningen og redusere risiko for fuktbelastning mot grunnmur.
