Tilstandsrapport

Fritidsbolig

Eidsfjordveien 591 H, 8415 SORTLAND

# gnr. 44, bnr. 28

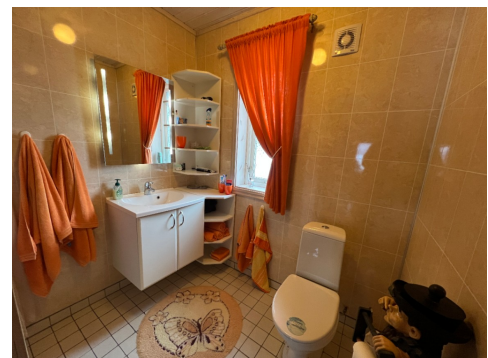
TG 2 Overflater vegger og himling

Mangelfull utførelse medfører økt risiko for fuktinntrengning og påfølgende fuktskader i konstruksjonen.

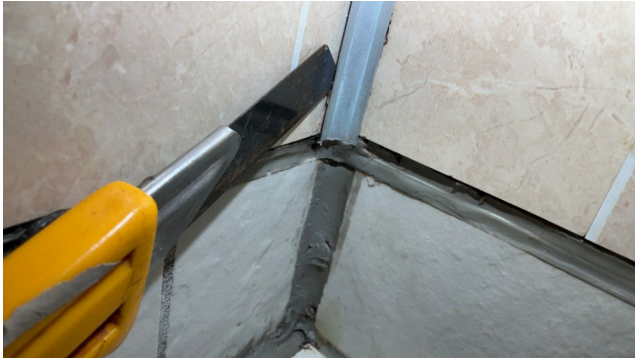
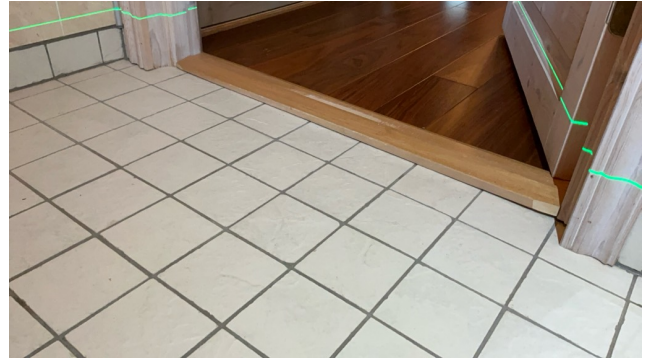
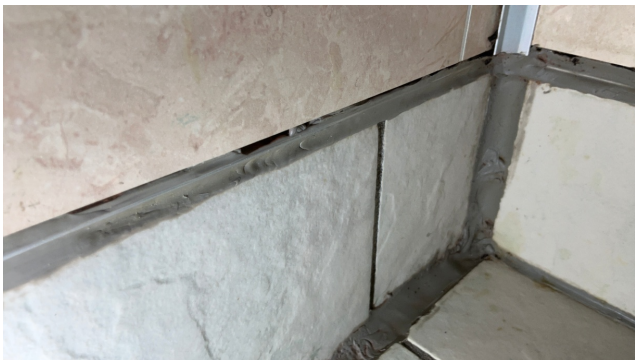
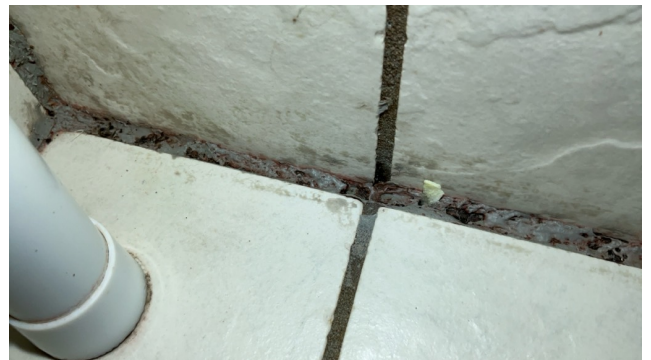
TG 2 Overflater Gulv

- Det er avvik:
- Dagens krav til fall er ikke oppfylt.
- Det er påvist avvik og ufagmessig utførelse av mykfug i overgang mellom gulv og sokkelflis.

- Tiltak:
- Vær oppmerksom ved bruk, forholdet bør holdes under oppsikt. Avviket kan føre til ulemper ved bruk, og medfører økt risiko for spredning av vann til tilstøtende rom ved en evt. ukontrollert vannlekkasje på våtrommet.
- For å få tilstandsgrad 0 eller 1 må gulvet bygges om, for å få riktig fall til sluk. Det vil imidlertid sjelden være økonomisk rasjonelt som et enkeltstående tiltak. Ved en eventuell renovering, påse at våtrommet bygges med riktig fall til sluk.
- Mykfug i overgang mellom gulv og sokkelflis bør utbedres fagmessig for å hindre fuktskader og lekkasjer i konstruksjonen.

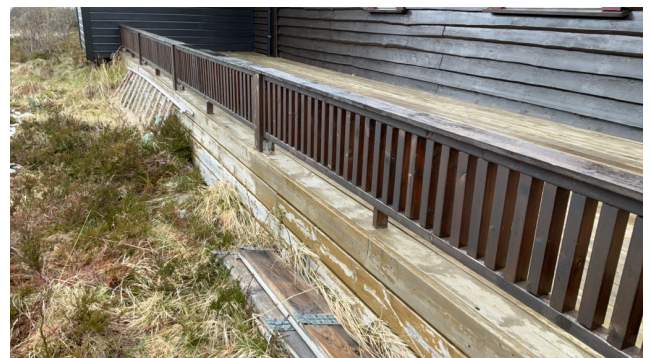
- Det er påvist avvik innen helse miljø eller sikkerhet.
- Det er avvik i rømningsveier, vindu på soverom tilfredsstillende ikke rømningskrav.
- Det er ikke foretatt radonmålinger, og bygget er heller ikke utført med radonsperre, eiendommen ligger i et område som i NGU Radon aktsomhetskart er definert med "moderat til lav" aktsomhetsgrad.
- Rekkverket på terrasse er for lavt i forhold til dagens krav.

- Vindu på soverom bør utbedres slik at det tilfredsstillende gjeldende rømningskrav, for å sikre trygg evakuering ved brann eller annen nødsituasjon.
- Det bør gjennomføres radonmålinger, og eventuelle tiltak bør vurderes dersom forhøyede verdier påvises. Manglende radonsperre og målinger medfører økt risiko for helseskadelige radonnivåer innendørs.
- Rekkverket på terrassen bør forhøyes til dagens krav for å redusere risikoen for fallulykker.
