Egenerklæring

Hovinvegen 119, 2410 HERNES

Tilstandsrapport

ENE BOLIG

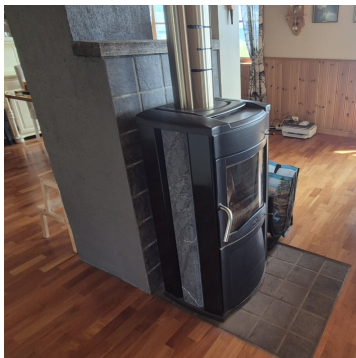
Vurdering av avvik:

- Det må foretas tiltak for å lukke avviket.

Det anbefales å montere en sotlukestein inn i sotluken.

Kostnadsestimat: Under 20 000

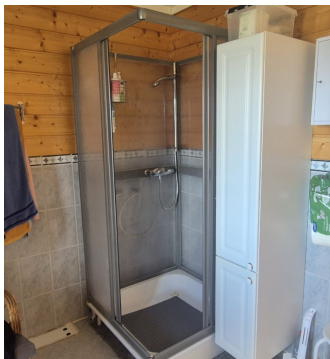
1. ETASJE > BAD

Vurdering av avvik:

Det er ikke fuktsikre materialer bak dusjkabinen.

- Andre tiltak:

Det anbefales å ha fuktsikre materialer ved dusjkabinettet. Så lenge det ikke sprutes vann utenfor kabinettet kan løsningen aksepteres.

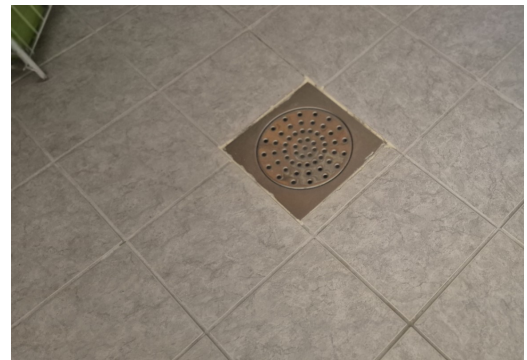
1. ETASJE > BAD

Vurdering av avvik:

- Det er påvist at høydeforskjell fra topp slukrist til gulv/synlig topp membran ved dørterskel er mindre enn 25 mm.
- Det er påvist avvik i fallforhold til sluk i forhold til krav i forskrift på byggetidspunktet.

- Til tross for avviket i fall/høydeforskjell til sluk, vil gulvet fortsatt kunne lede vann mot sluket, men med redusert effektivitet. Dette kan potensielt øke risikoen for vannansamling i enkelte områder av badet.

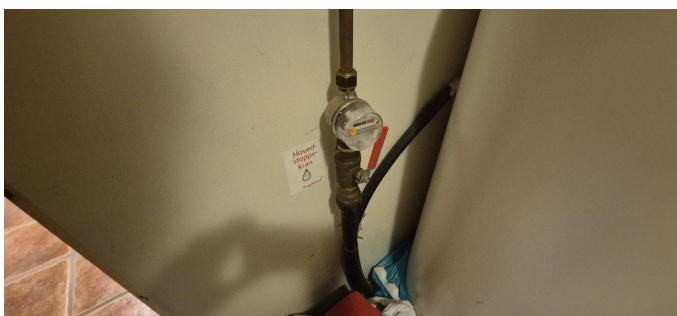
KJELLER > TEKNISK ROM MED SLUK

Vurdering av avvik:

- Dårlig ventilasjon på et våtrom kan føre til alvorlige konsekvenser som fuktskader og muggvekst.
