Tilstandsrapport

Boligbygg med flere boenheter
-

Dag Ringsons gate 21, 7654 VERDAL
-

Befaringsdato: 29.04.2026

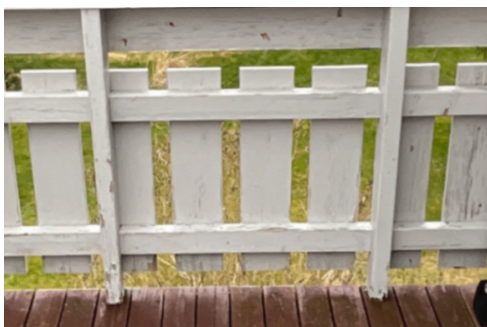
Vurdering av avvik:

- Det må foretas tiltak for å lukke avviket.

Overflatebehandling må påregnes.

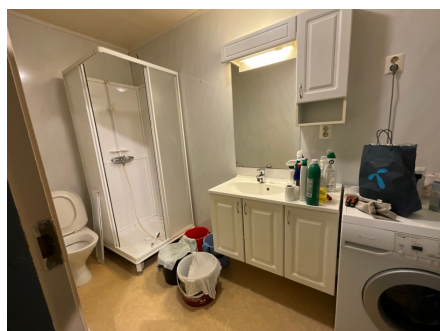
2. ETASJE > BAD/VASKEROM

TG.2 Overflater vegger og himling

- Våtromsplater er ikke montert fagmessig.
- Det er avvik:

Det registreres manglende bruk av sokkellist i nedre del av våtromsplatene, samt manglende forsegling under platene. Det er også manglende bruk av tettemasse i hjørnene, dette kan føre til at fukt trenger inn bak platene. Det er flere skruehull i våtromsplatene som ikke er forseglet.

• Dersom våtromsplatene ikke er montert fagmessig, kan dette medføre utettheter som øker risikoen for fuktinntrengning bak platene. Over tid kan dette føre til oppfukning av tilstøtende konstruksjoner, noe som kan resultere i råteskader, muggvekst og eventuelle lekkasjer.

Badet fungerer med disse manglene så lenge det benyttes dusjkabinett, men platene vil ikke tåle fritt rennende vann over tid. Fjernes dusjkabinettet må det gjøres tiltak, slik at ikke platene tar skade.

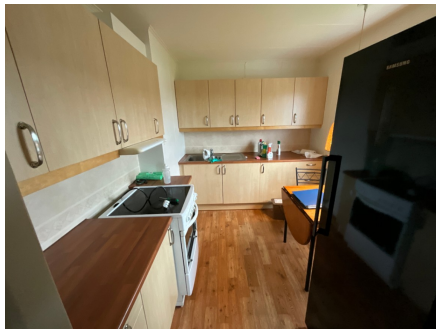
- Det er påvist skader på overflater/kjøkkeninnredning utover normal slitasjegrad.

Det registres skade og løse endelister på benkeplaten, samt noen skader på kjøkken fronter.

- Det må påregnes lokal utbedring/utskiftning.
