# Tilstandsrapport

Enebolig

Kjørkjevegen 58, 2820 NORDRE TOTEN

Befaringsdato: 24.03.2026

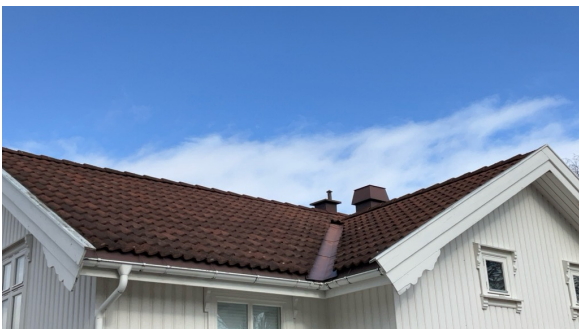
- Det er avvik:
- Halvparten av forventet funksjonstid eller mer på takteking, lekter og undertak er oppnådd.
- Takteking er delvis mosegrodd.

- Halvparten av forventet funksjonstid eller mer på takteking, lekter og undertak er oppnådd.
- Takteking er delvis mosegrodd.

- Tiltak:
- Ut ifra alder kan skader oppstå på eldre takteking/undertak. For å få tilstandsgrad 0 eller 1 må takteking og undertak skiftes.
- Mose på overflater forkorter levetiden til tekkingen. Mosegrodd takteking kan holde på fukt og medføre økt nedbrytning av tekkematerialet. Det anbefales å fjerne mose og utføre rengjøring av takflaten.

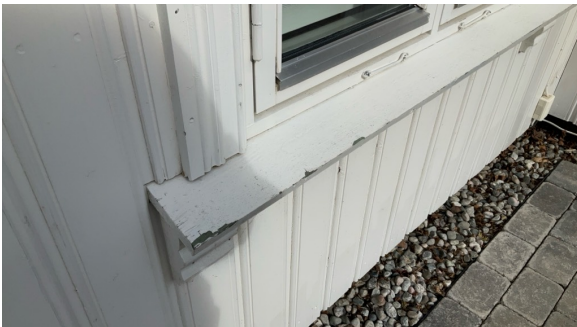
- Det er ikke montert beslag på vannbrett over og under vinduer.

- Det er anbefalt med beslag på vannbrett over og under vinduer. Uten beslag er det fare for at vann trenger inn i veggkonstruksjon og kan føre til fuktproblemer, som igjen kan forårsake mugg og råte. Dette kan svekke bygningsstrukturen og skape et usunt inneklima.

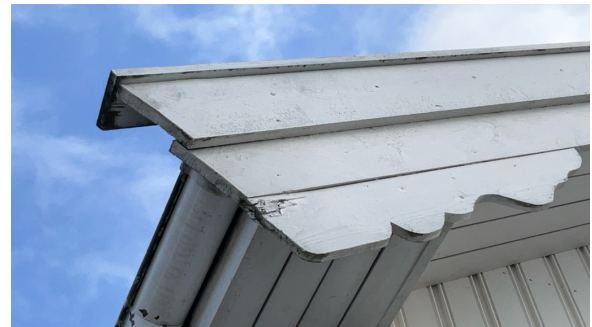
- Råteskadet treverk i vindski er registrert.

- Råteskadet treverk må skiftes ut. Råteskadet treverk fører til at vindskiene mister sin styrke og stabilitet. Dette kan gjøre taket og omgivelsene mer utsatt for skader, spesielt under kraftig vind eller snøfall.

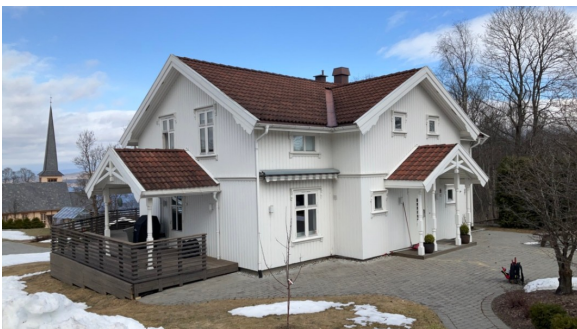
Det mangler snøfangere på hele eller deler av taket, noe som var krav på byggemeldingstidspunktet.

Kostnadsestimat gjelder kun montering av snøfangere og etablering av adkomst til pipe over tak for feier.

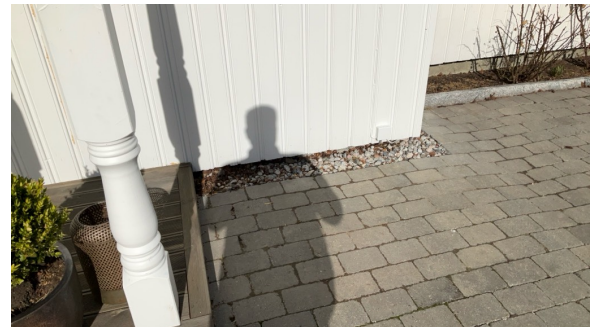
- Lav høyde mellom grunnen og kledning.

- Lav høyde mellom grunnen og kledning. gir økt risiko for skader i treverket. Anbefalt høyde mellom terreng og kledning er 30cm.
  - Uten tilfredsstillende avstand til vannbrett/beslag vil vann trekkes opp av kledningen og veggen bak. Dette kan føre til fuktproblemer, som igjen kan forårsake fuktskader.

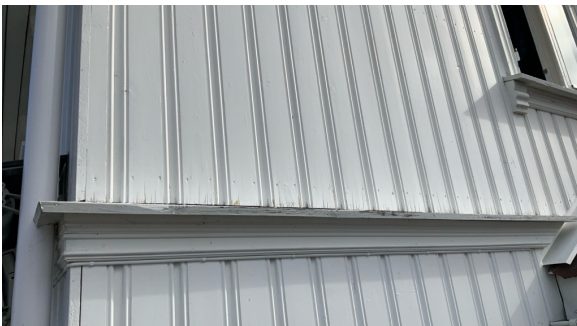
- Sprekker nederst på kledning og nederst på kledning mot vannbrett er registrert.

- Sprekker nederst på kledning kan medføre at fukt trenger inn i treverket. Overflatebehandling av endaved/kledning, evt utskiftinger bør påregnes. Bygningsdelen krever jevnlig vedlikehold.

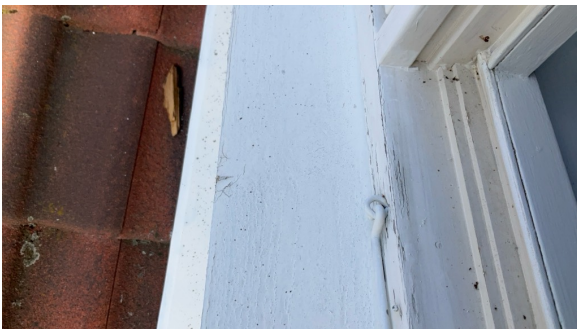
- Det registreres vindu(er) med utvendig avflassing av overflatebehandling.

- Tiltak:
- Oppgraderinger/utskiftninger bør påregnes. Konsekvens av avviket/eldre vinduer/dårlige vinduer, gir en fremtidig kostnad på fornyelse/vedlikehold. Eldre isolerglass medfører økt forbruk av energi til oppvarming.
- Overflatebehandlingen er treverkets beskyttelse mot vann, tilsmussing og misfarging fra svertesopp eller alger. Om treverket blir stående uten beskyttelse vil dette øke risikoen for at treverket trekker til seg fukt som igjen kan føre til fuktskader. Vinduene bør skrapes og overflatebehandles.
- Tiltak anbefales for omramming rundt vinduer. Forhold krever skjerpet grad av tilsyn og vedlikehold med dagens utførelse.

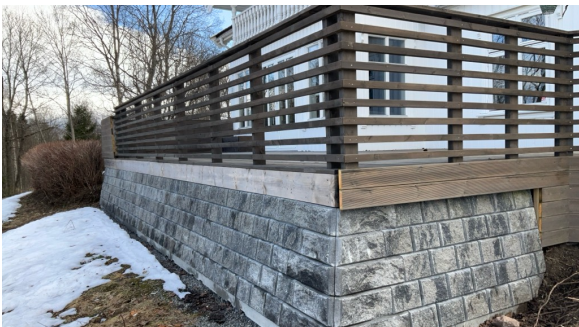
- Avstanden/spalten mellom de horisontale spilene er større enn 20mm. Viktig å merke seg at høyder opptil 75 cm over gulvet kan ha horisontale spalter i rekkverket på maks 20 mm.

- Tiltak:
- Rekkverk med for store horisontale spalter øker risikoen for at et barn får fotfeste og kan klatre på rekkverket og falle over. For å lukke avviket må rekkverket utbedres slik at spaltene tilfredsstiller gjeldende forskriftskrav.
- Konstruksjoner fundamentert direkte på terreng har normalt begrenset stabilitet og vil kunne bevege seg som følge av setninger i grunnen og tele. Dette kan medføre skjevheter, deformasjoner. Ved behov bør konstruksjonen sikres eller bygges om med fundamentering til frostfri dybde eller annen godkjent metode som hindrer setninger og telepåvirkning.

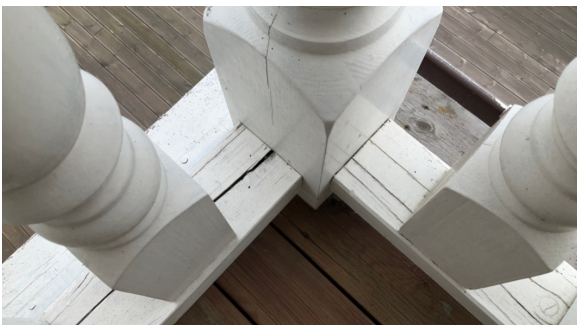
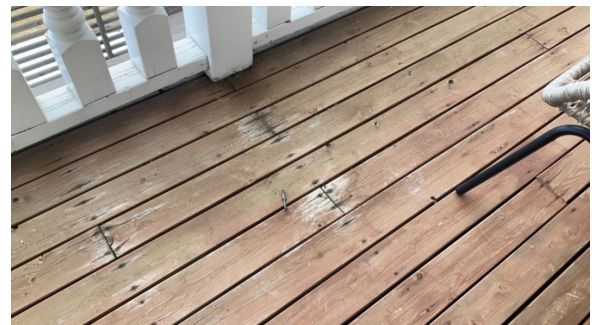
- Treverket i rekkverk har sprekker. Dette øker risikoen for at treverket raskere får fuktskader. Sprekker kan også redusere styrken i treverket.
- Konstruksjoner/overflater er værslitte.
- Spikere / skruer stikker opp fra terrassebord.

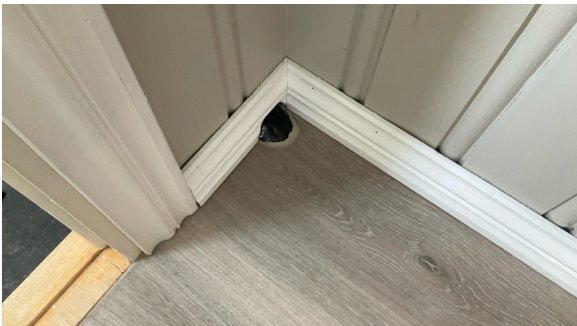
• Synlig avløpsrør i gulvet i entré. Ikke fagmessig utførelse.

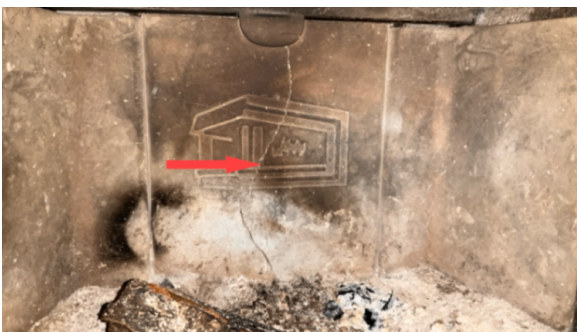
Det er påvist sprekker i ildfast stein inne i ovnen.

- Skadet stein i ovnen må skiftes ut for å lukke avviket.
- Det anbefales å montere ildfast plate under luker på pipe ev sette inn en sotlukestein innenfor luker. Uten en ildfast plate kan gnister eller glør som faller ut av sotluken antenne brennbart materiale.

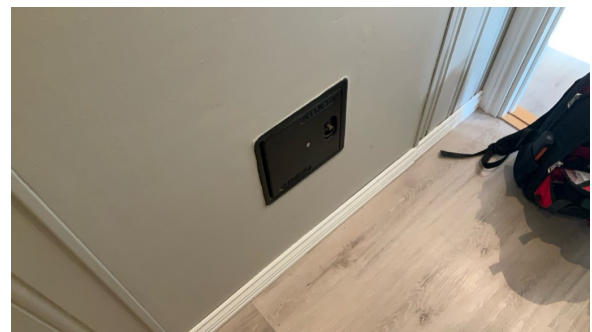
Ildfast plate mangler på gulvet under sotluke/feieluke på pipe.

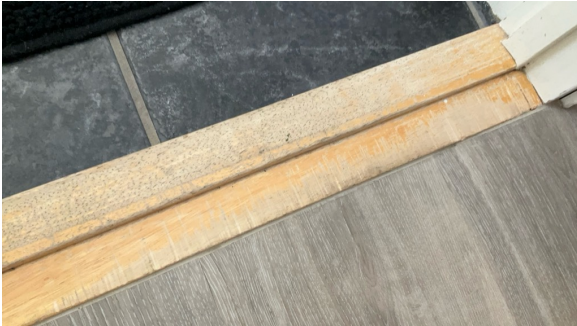
- Enkelte dører går på terskel.

- Enkelte dører må justeres.
- Det bør foretas tiltak på enkelte dører.

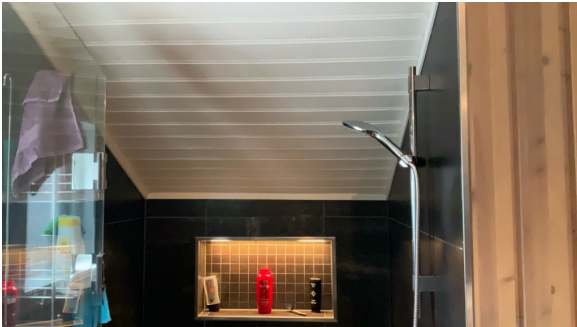
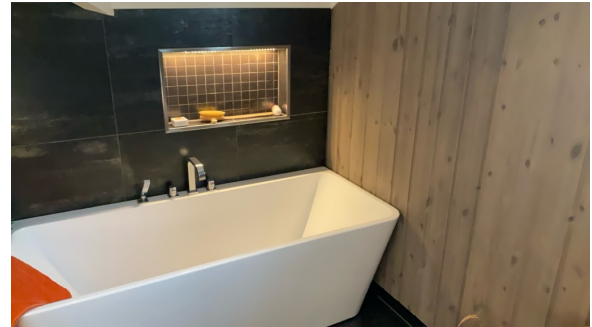
- Skråhimling over dusjone/badekar er en våtzone og det stilles de samme krav til fuktsikring/membrantetting og bruk av fuktrobuste materialer som i øvrige våtsoner. Det kan ikke dokumenteres at overflater egner seg i våtzone og det er ukjent om det er etablert membran/tettesjikt i skråtak.
- Ikke fuktsikker overflate i våtsonen på vegg ved badekar, dusjsone og servant.

- Tiltak:
  - Overflaten i våtsonen er ikke beskyttet mot fuktpåkjenning. Dette kan føre til fuktskader i på overflate og i konstruksjonen, og forkorte brukstiden til materialet. Tiltak anbefales for å unngå fuktskader.
  - Om mulig innhent dokumentasjon på om det er etablert tettesjikt/membran i skråtak. Plasseringen i våtsoner kan føre til fuktskader i konstruksjonen, og forkorte brukstiden til materialet. Tiltak anbefales for å unngå fuktskader.

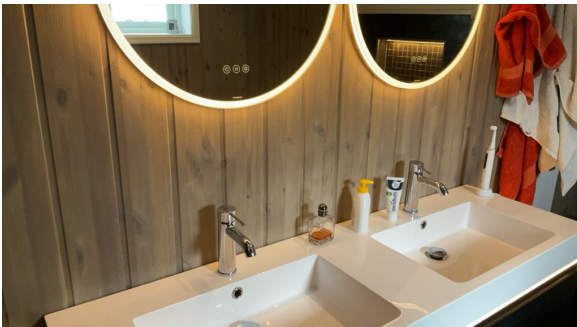
- Ikke fuktsikker overflate i våtsonen på vegg ved badekar, dusjsone og servant.

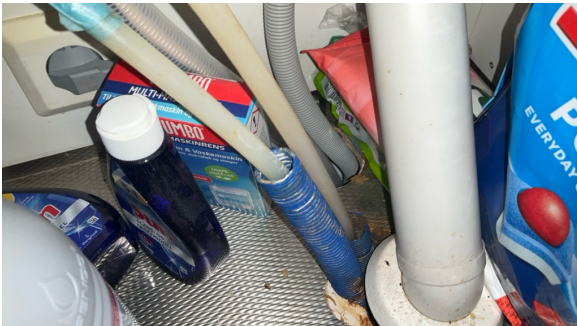
- I kjøkkenskap er det ikke tett tilslutning mellom varerør og vannrør på rør i rør opplegget. Stoppekran og vannmåler

- Når vannrørene har oppnådd mer enn halvparten av funksjonstid blir det økt risiko for lekkasjer og vannskader/ fuktskader. Funksjonstid avhenger av bruk og type rør. Tidspunkt for utskifting er vanskelig å angi eksakt. Oppgradering/vedlikehold må påregnes.
- Det bør monteres tettehylse mellom vannrør og ytterør for rør-i-rør system. Dersom det oppstår vannlekkasje på vannrøret føres ikke lekkasjevann til fordelerskap, noe som kan føre til vannskade.

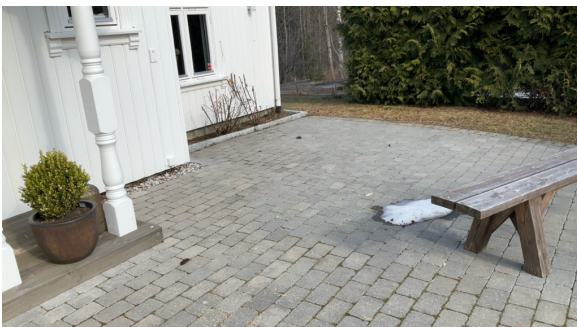
Det er påvist dårlig fall eller flatt terreng inn mot grunnmur og dermed muligheter for større vannansamlinger.

- Det bør foretas terrengjusteringer.
