Tilstandsrapport

Enebolig

Bitterstadveien 36, 8450 STOKMARKNES

Befaringsdato: 05.05.2026

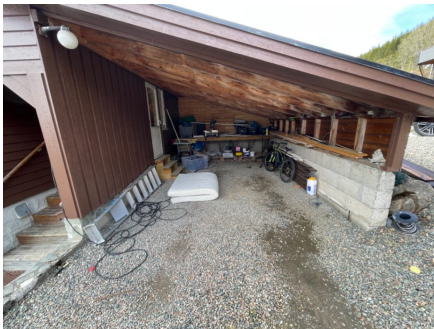
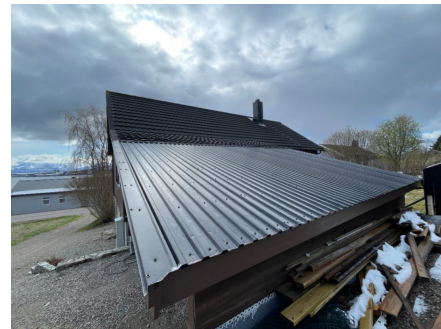
TG.2 Utebod under veranda

Område hvor vann kommer ned

Bakvegg buler innover. Muren sprekker opp både vertikalt og horisontalt. Eier opplyser at Bakvegg i utebod hadde/har ved vårt kjøp i 2017 tegn på jordtrykk og buler noe innover, dette ble utbedret på utsiden med utgraving av masse, i legging av ny masse av singel og stein, der ble å lagt ned en stålplate for å fordele eventuelt trykk mot veggen.

Det observeres noe sprekker i mur og noe fuktgjennomtrengning.

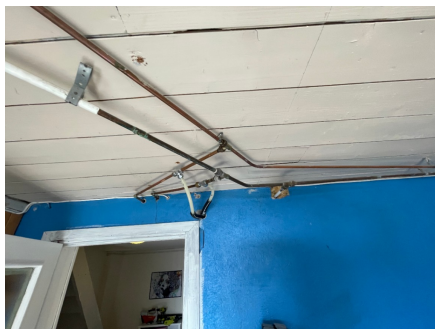
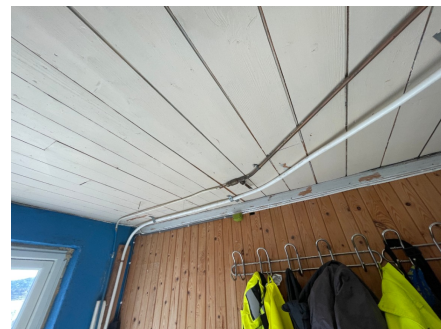
TG.2 Avløpsrør

Vurdering av avvik:

- Det er ikke behov for utbedringstiltak siden anlegget fungerer i dag, men ut ifra alder kan skader plutselig oppstå på eldre anlegg.

Avløpsrør bør klamres bedre for å forhindre lekkasjer.

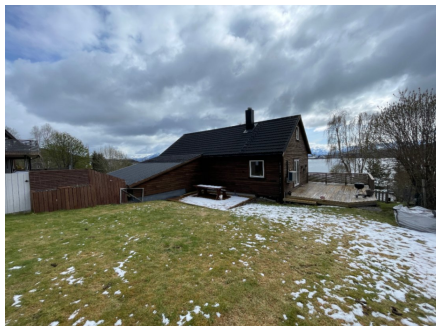
TG 2 Utvendige vann- og avløpsledninger

- Det er ikke behov for utbedringstiltak siden anlegget fungerer i dag, men ut ifra alder kan skader plutselig oppstå på eldre anlegg.

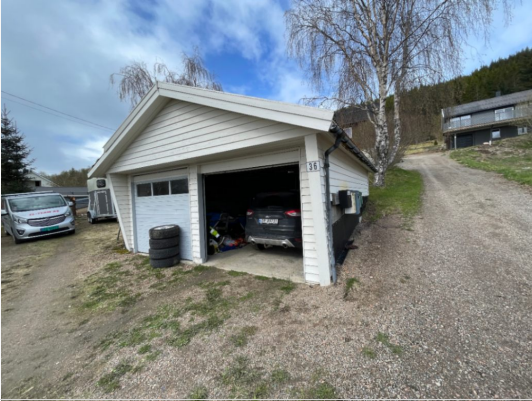
Garasje

Frittstående garasje i normal utførelse. Betongplate på mark. vegger i lettklinker opp til ca 1,1 m, deretter bindingsverk. Utvendig pusset eller kledd med liggende bordkledning. Taktekke av bølgeblekk, takrenner og nedløp i plast. 2 porter i tre i front, en vippeport og en leddport.

En del skader på takrenner og spillblekk. Noe sprekker i betongdekke.

Det må påregnes noe vedlikehold.
