Tilstandsrapport

Fritidsbolig

Lektningsmoen hytteområde 5, 2428 SØRE
OSEN

Oppdragsnr.: 15798-1711

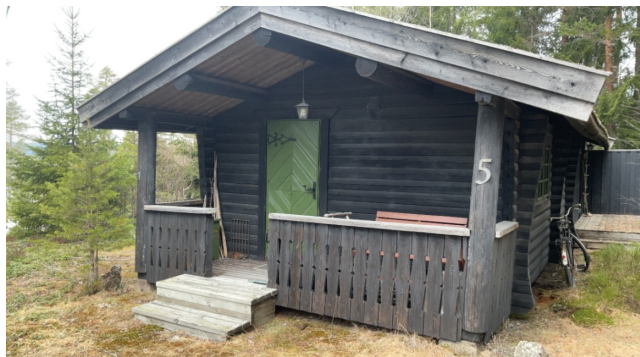
TG 2 Takkonstruksjon/Loft

- Hele takkonstruksjonen er gjenbygget. Det er ingen mulighet til vurdering utover alder og observasjoner fra underliggende etg.
- Det er avvik:

Mønet tak med åser og sperrer. Ikke inspeksjonsmulighet

Dersom man kan stabilisere grunnforholdene under hytta kan det gjøres tiltak for oppretting av tak og søyler.

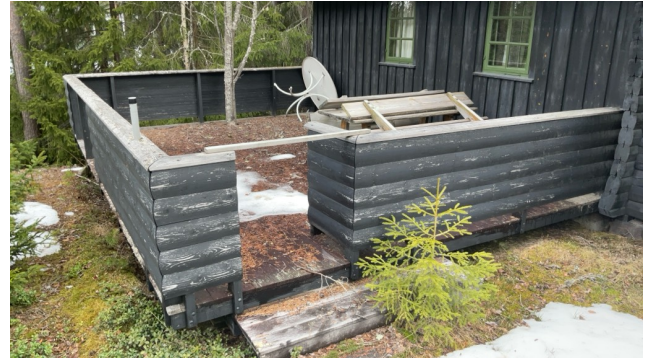
TG 2 Balkonger, terrasser og rom under balkonger

Veranda som beskrivelse

Generelt vedlikeholdsbehov.

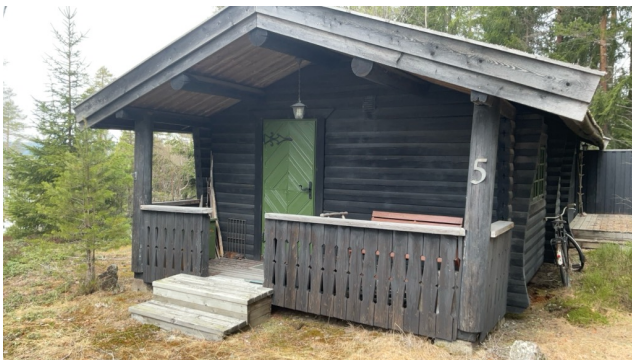
TG 2 Utvendige trapper

Overbygget veranda på cirka 5 m² med gulv av beisede terrassebord, rekkverk med høyde på cirka 80 cm. Himling med åser og panel.

Bør holdes under oppsikt i forhold til vedlikehold og oppgraderingsbehov.

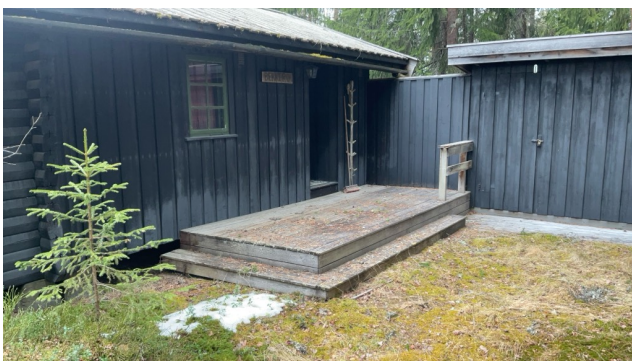
Platting ved inngangsparti på cirka 7,5 m². inntrukket inngangsparti for cirka 0,5 m²

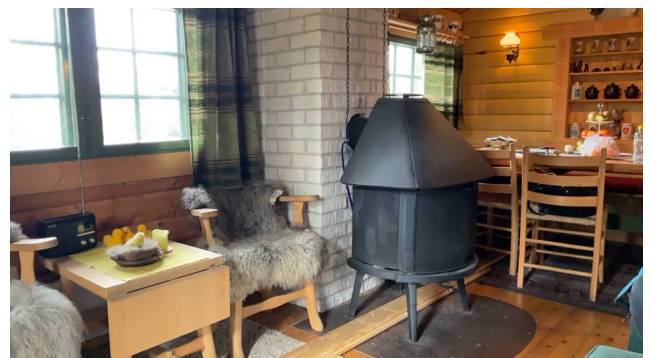
TC 2 Etasjeskille/gulv mot grunn

- Det er målt høydeforskjell på mellom 15-30 mm gjennom hele rommet. Tilstandsgrad 2 gis med bakgrunn i standardens krav til godkjente måleavvik.

Helnings-avvik på gulv, sannsynligvis på grunn av differensial-setninger i grunnen som kan variere i forhold til årstidene.

- Det anbefales å montere ildfast plate under luker på pipe.

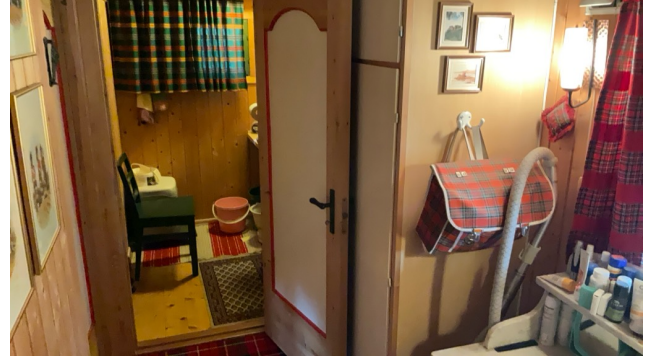
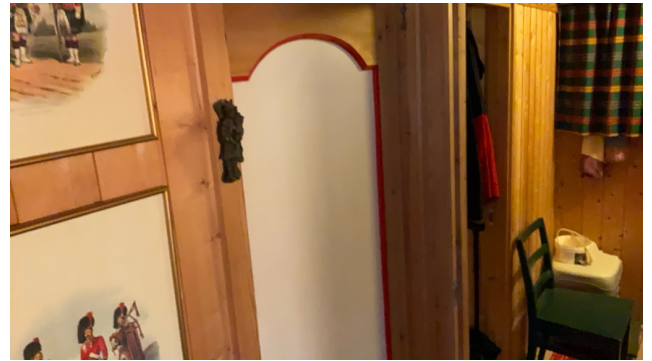
📍 TG 2 Innvendige dører

- Det er påvist avvik som tilsier at det bør foretas tiltak på enkelte dører.

Dette er forhold som kan variere i forhold til årstidene.

- Enkelte dører må justeres.

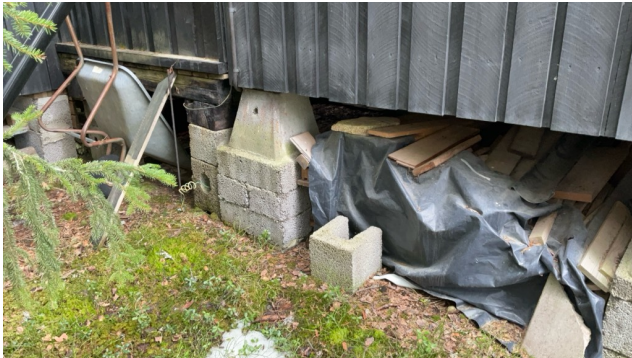
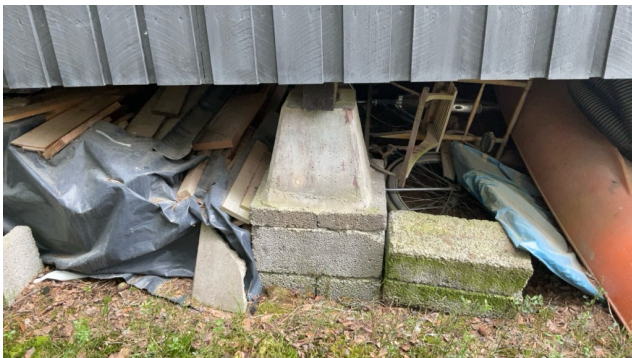
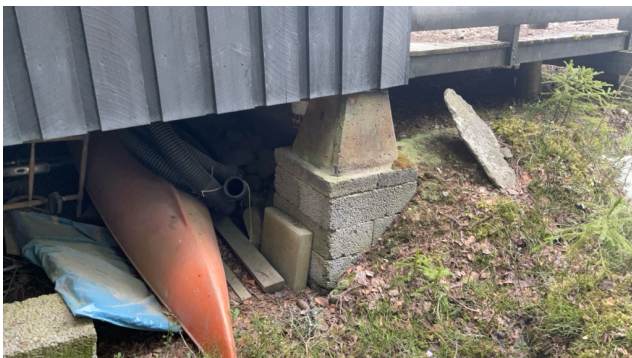
TG 2 Fuktsikring og drenering

Markisolerings av fundamentene.
