Bergsætervegen 191

# Tilstandsrapport

gnr. 49,49, bnr. 391,159, snr. 0,0

Befaringsdato: 05.08.2026

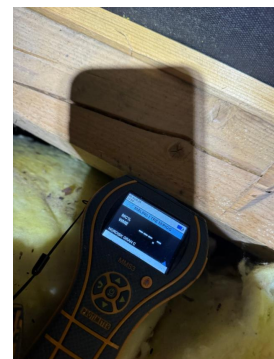
Fuktmåling rett over loftsluken.

- Det anbefales å forbedre ventilasjonen i takkonstruksjonen for å sikre tilstrekkelig luftgjennomstrømning og redusere fuktbelastning. Dette kan for eksempel være etablering av lufteventiler i gavlveggene. Disse vil sikre utlufting av kaldloftet og redusere potensiale for at varm luft fra bygningskroppen kondenserer. Det er lagt et diffusjonsåpent undertak, det reduserer faren for kondensering.

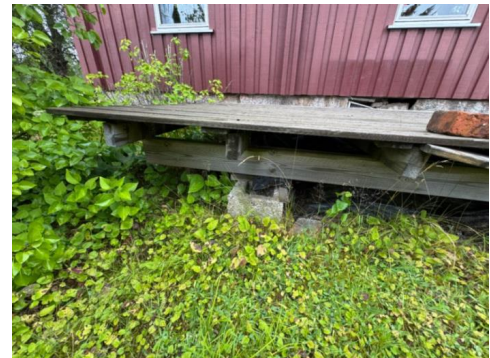
- Generell bruksslitasje med noen mindre skader i terrassebord. Rust på skruer. Svikt i konstruksjonen mot stueveggen (hjørnet).

Fundament for terrassen.

- Det anbefales å utbedre skadene og gjennomføre nødvendig vedlikehold for å sikre trygg bruk og levetid.

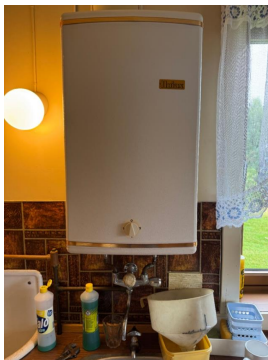
Berederen med eget tappepunkt.

- Det anbefales bytte av bereder for å unngå problemer ved bruk. Eldre beredere løper en større risiko for plutselige lekkasjer.

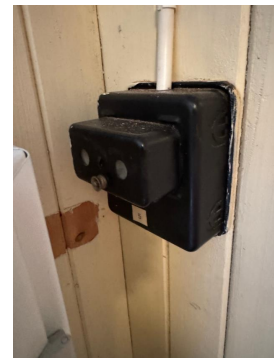
Inntakssikring.

- En gjennomgang av det elektriske anbefales grunnet manglende historikk på anlegget. (Ved eventuell el-sjekk anbefales denne utført etter NEK 405-2-3). Kontakt registrert elektroinstallatør.

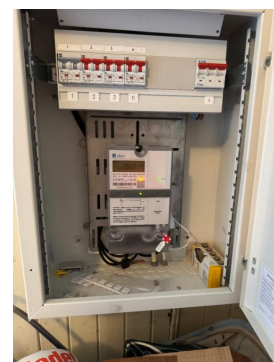
Sikringsskap.

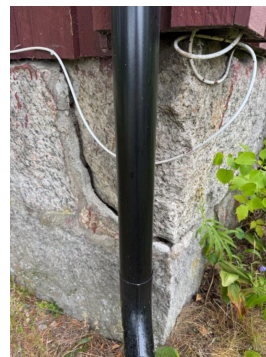
- Det er registrert utsig av masser i grunnmuren. Dette gjelder ved kjellerrommet. Det er også avdekket skader/utsig av stein i natursteinsmuren ved kjellerrommet og på langsiden mot veien. Se bilder.

Forskyvning av stein i grunnmuren.

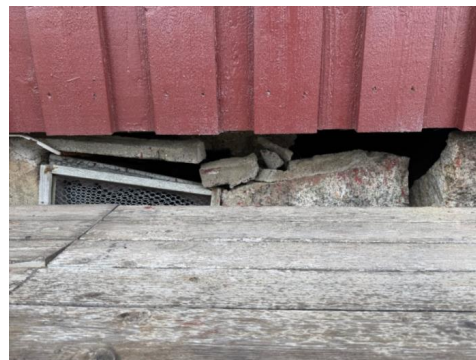
Skader i muren ved kjellerrommet.
