Egenerklæring

Oddevegen 223, 2880 NORD-TORPA

Befaringsdato: 27.04.2026

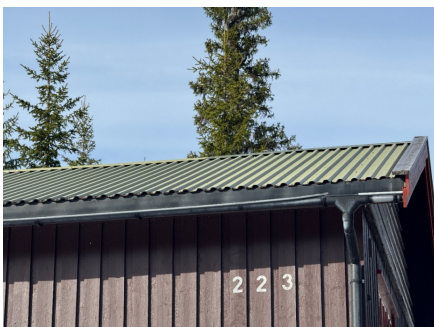
Nedre del av takplater har en del rust og begynner å bli slitte.

TG satt ut fra alder og nevnte punkter.

Takplater av metall med slitasje i overflater og rust i nedre del.

- Tidspunkt for utskiftning av takteking nærmer seg.
- Tidspunkt for utskiftning av undertak nærmer seg.

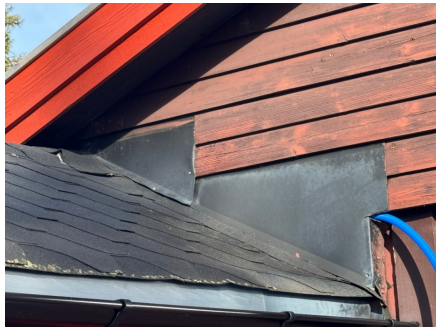
TG satt ut fra antatt alder og nevnte punkter.

Estetisk ufagmessige avslutninger av takteking

- Tidspunkt for utskifting av takteking nærmer seg.
- Tidspunkt for utskifting av undertak nærmer seg.

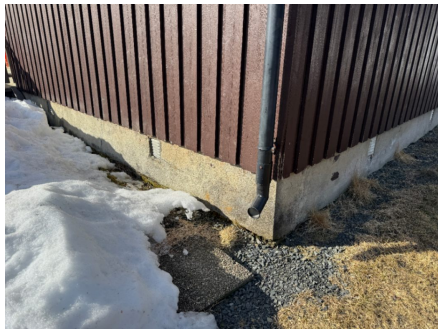
Takvann ført direkte ut på terreng

Anbefales at snøfangere monteres på alle sider. Snø og is skal ikke medføre fare for ras på områder der personer og husdyr normalt oppholder seg. Dette omfatter alt areal som ligger inntil byggverket, slik som vei, fortau og utearealer. Det gjelder også balkonger og terrasser som ikke er avsperrret. I området rundt en bygning må en anta at personer kan oppholde seg og barn leke, så lenge området ikke er fysisk avsperrret. Ved ettermontering av snøfangere må konstruksjonens dimensjonering vurderes nøye slik at takkonstruksjonen tåler snøbelastning. Ru takoverflater skal etter dagens krav ha snøfangere hvis vinkel på tak er brattere enn 27 grader. Glatte takoverflater skal etter dagens krav ha snøfangere uavhengig av takvinkel. Alder og nevnte punkter tilsier at utskifting må påregnes som nært forestående. TG satt ut fra nevnte punkter.

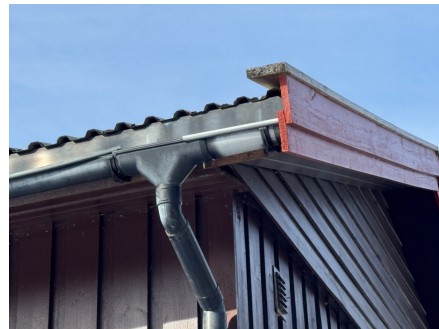
Slitasje og skade i overflater av takrenner

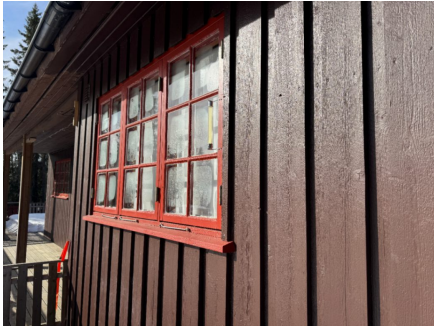
TG satt ut fra alder og nevnte punkter.

Eldre vinduer der det ikke er montert beslag under vinduer

Beslag anbefales montert.

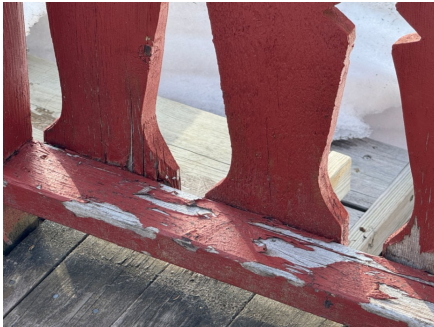
TG satt ut fra nevnte punkter og alder.

Slitte overflater på terrasse

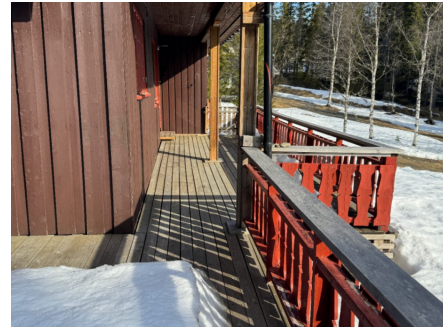
Skjevheter i terrasse

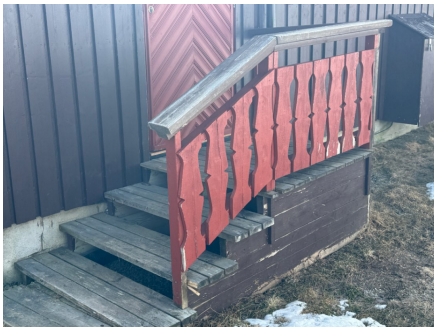
Trapp av tre ved inngang

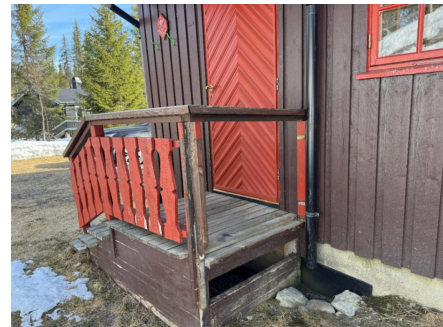
TG satt ut fra nevnte punkter og alder.

Trapp ved inngang der deler av rekkverk mangler

Rekkverk anbefales på generelt grunnlag oppført med høyde etter dagens krav til rekkverk.

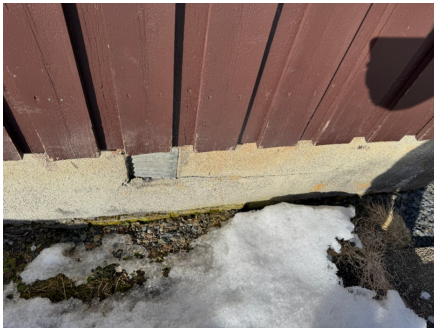
- Det er registrert skråriss som er symptom på setninger.

Slik hytte fremsto ved befaring må det påregnes bevegelse etter årstider hvis det ikke utføres tiltak.

Sprekk i overflater av grunnmur

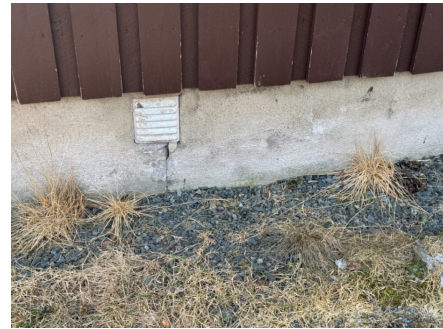
Sprekker i grunnmur

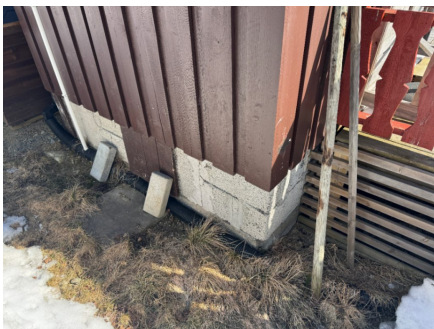
Leca ringmur under dorom/dusjrom som ikke er pusset og med sprekker/løs lecablokk ved luke.
