EGENERKLÆRINGSSKJEMA

Meglerfirma	Nylander & Partners AS avd. Heimdal	Oppdragsnr.	82260048
Adresse	Stormyrvegen 6 D		
Postnr.	7540	Sted	KLÆBU
Selgers navn	Lilly Soluna Contreras Tanemsmo

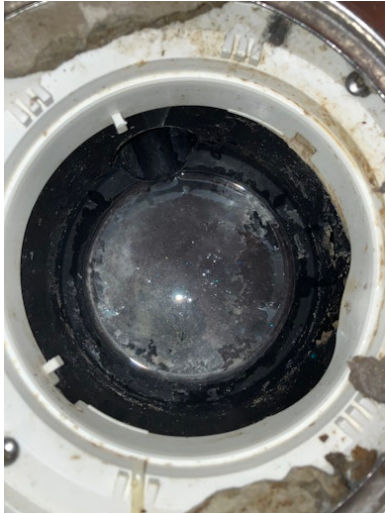
Synlig mansjett og membran klemt under klemring i sluk.

Bilde av sluk.

TG 2 er gitt med bakgrunn i alder på fuktsikringen. Smøremembran har en naturlig aldriingsprosess i form av kjemisk uttørking. Normal forventet levetid på smøremembran er 10-20 år. Videre bruk av dusjkabinett anbefales.

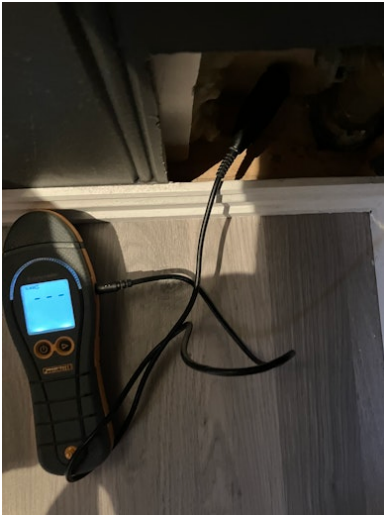
Badet belastes ikke med vann direkte på overflater. Fuktsøk ga ingen negative fuktutslag. Visuell kontroll av overflater ga ingen erfaringsmessige tegn til svikt og badet vurderes å være tørt og fri for fukt inne i konstruksjonen.

Bilde av fuktsøk.

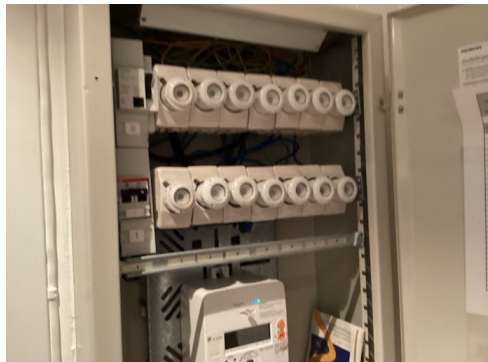
Bilde av sikringskap.

Det anbefales at el-anlegget på generelt grunnlag undersøkes av godkjent elektriker/ el-takstmann. En hver eier eller bruker har til en hver tid ansvarlig for det elektriske anlegget
