# Tilstandsrapport

Enebolig

Odnesvegen 695, 2822 BYBRUA

Befaringsdato: 28.05.2026

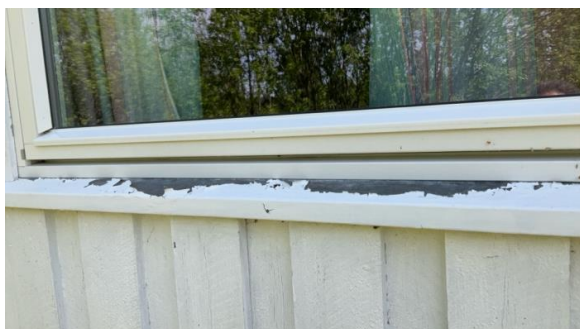
- Det er avvik:
- Flassing på beslag.
- Det mangler snøfanger på hele/deler av takflatene.
- Beslag er ikke ført under/bak kledning i overgang tekking/kledning. Beslaget er slisset inn i kledningen.

- Flassing på beslag.

- Tiltak:
- Avhengig av krav til estetikk av kjøper kan det være påregnelig med utskiftning/utbedringer av beslag som flasser.
- Byggverket skal sikres slik at is og snø ikke kan falle ned på steder hvor personer og husdyr kan oppholde seg. Dersom snøfangere monteres er det imidlertid nødvendig å kontrollere styrken på takkonstruksjonen før snøfangere monteres.
- Når et beslag slisses inn i en trekledning øker risikoen for fuktopptrekk i kledningen som igjen kan føre til fuktskader. Ved ingen/feilplassert beslag er det fare for at vann kan renne inn i overgangen mellom tak og vegg, noe som kan føre til lekkasjer og vannskader på både taket og veggene. Det anbefales å montere eller korrigere beslag i overgang mellom tak og vegg slik at vann ledes bort fra konstruksjonen.

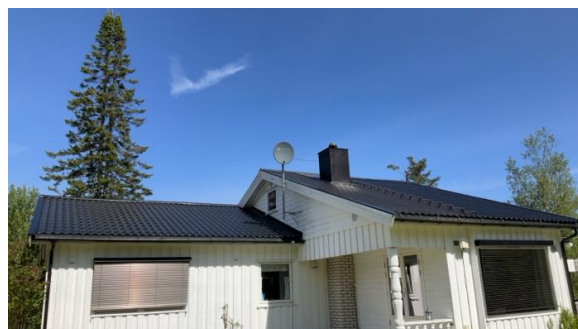
- Det mangler snøfanger på hele/deler av takflatene.

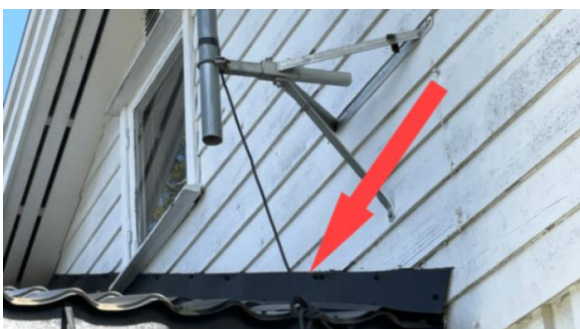
- Beslag er ikke ført under kledning i overgang tekking/kledning.

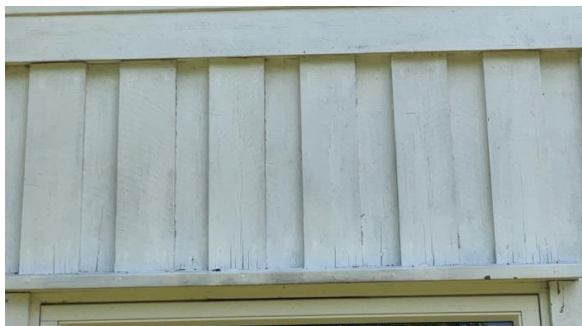
- Ingen eller liten avstand fra kledning og ned på vannbrett/beslag.

- Uten tilfredsstillende avstand til vannbrett/beslag vil vann trekkes opp av kledningen og veggen bak. Dette kan føre til fuktproblemer, som igjen kan forårsake fuktskader.

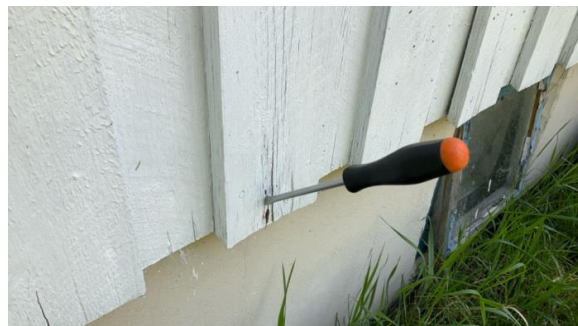
- Råteskader på deler av kledning.

- Kledning som er råteskadet må skiftes ut. Råteskader i bordkledningen kan fortsette å utvikle seg både i tilliggende bordkledning og til bakenforliggende veggkonstruksjon, dersom en ikke foretar tiltak. Kostnader for utbedringer må påregnes. Tilstand på utvendig kledning øker risikoen for skjulte råteskader i veggkonstruksjon.

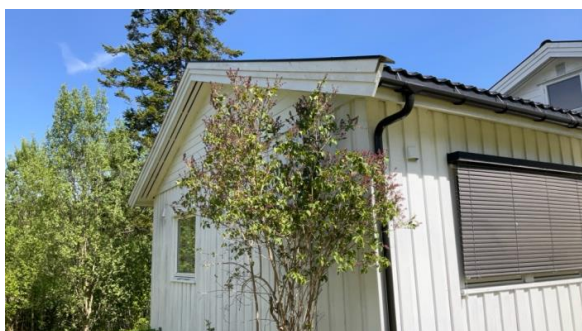
- Beplantning inntil yttervegg.

- Beplantning inntil kledning anbefales fjernet da busker/planter reduserer muligheten for fukt som kommer mellom beplantningen og kledningen å tørke opp. Om fukten ikke får tørket opp vil dette over tid føre til fukt/råteskader i kledningen/ytterveggen.

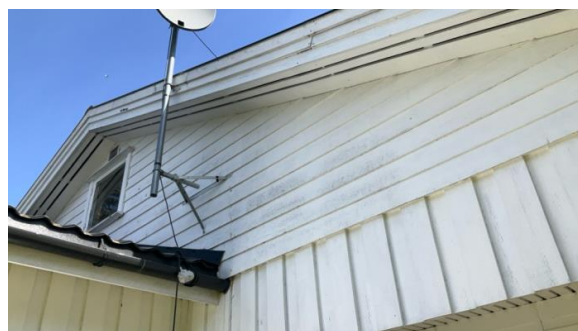
- Svertesopp registrert.

- Svertesopp på utvendig kledning er i hovedsak et estetisk problem og skader ikke treverket. Den kan imidlertid forkorte levetiden på overflatebehandlingen fordi den holder på smuss og fukt, og den kan være et tegn på at veggen trenger vask eller bedre lufting. Soppen i seg selv fører ikke til råte, men mye svertesopp kan gjøre det vanskelig å se tidlige tegn på skader. Regelmessig vask og god ventilasjon rundt kledningen er de viktigste tiltakene.

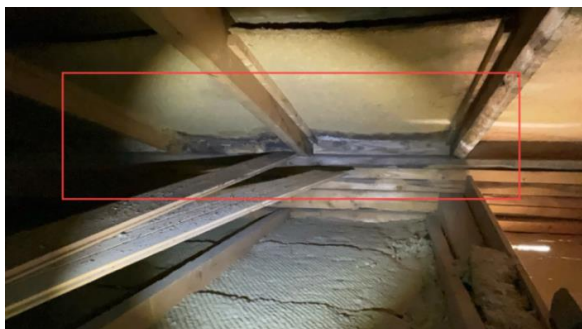
- Det er registrert misfarging/fuktmerker/mugg på undertak.

- Selger opplyser om at fuktmerker skyldes eldre vanngjennomtrengning fra før taktekkingen ble oppgradert.
- Det oppfordres til å engasjere et skadedyrsfirma som kan kartlegge omfanget av skadedyr/mus og iverksette nødvendige tiltak. Skadedyr kan forårsake skade på bygningsmaterialer og dårlig inneklima og kan føre til kostbart reparasjonsarbeid.

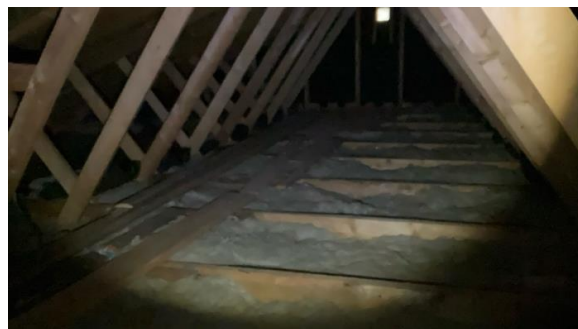
- Isolasjon på loftet ligger ujevnt.

- Ujevn isolering kan skape temperaturforskjeller som fører til kondens, noe som kan skade takkonstruksjonen og føre til mugg. Om vinteren kan varme som slipper ut smelte snøen, som deretter fryser igjen og skaper isdannelse. Det anbefales å gjøre tiltak slik at isolasjonen ligger jevnt/med en jevn overflate, slik at det ikke kan trekke kald luft inn i isolasjonen.

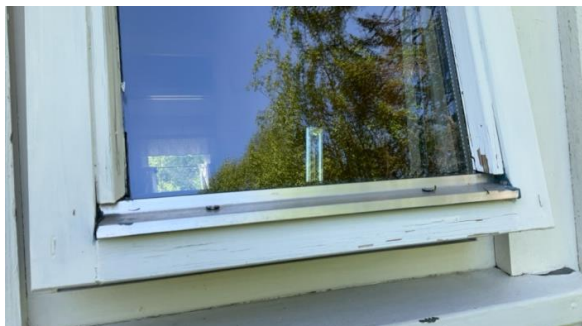
- Det registreres vindu(er) med utvendig avflassing av overflatebehandling.

- Tiltak:
  - Overflatebehandlingen er treverkets beskyttelse mot vann, tilsmussing og misfarging fra svertesopp eller alger. Om treverket blir stående uten beskyttelse vil dette øke risikoen for at treverket trekker til seg fukt som igjen kan føre til fuktskader. Vinduene bør skrapes og overflatebehandles.
  - Spalte mellom vannbrett omramming rundt vinduer må lages større. Viktig å behandle snittflater med grunning/ maling. Konsekvens av fuktopptrekk er fare for råte/ sprekkdannelse på omramming.

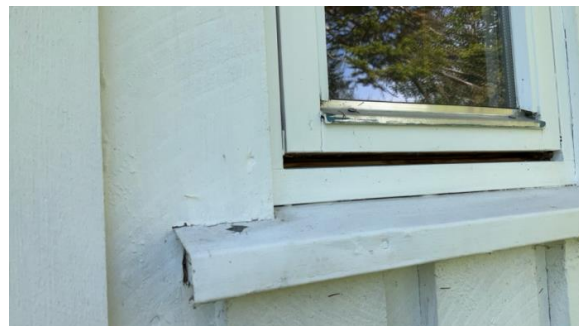
- Omramming rundt vinduer er ført ned på beslag, risiko for fuktopptrekk i treverket.

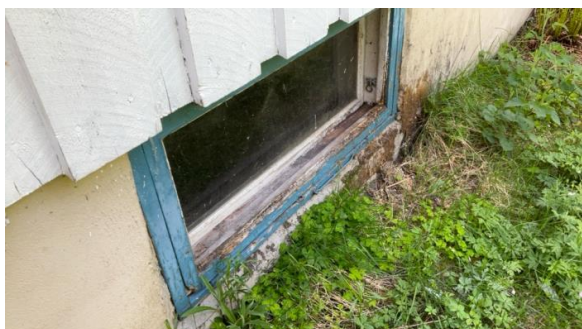
- Det er påvist vindu(er) med fukt/råteskader.
- Lav høyde mellom terreng og kjellervinduer.

- Tiltak:
- Vedlikehold/ utskiftninger må påregnes for vinduer med råteskadet treverk. Der det er observert råte opprettholder ikke lengre vindu sin tiltenkte funksjon.
- Det er viktig å følge med på vinduer som ligger helt ned mot terrenget, risiko for vanninntrenging ved snøsmelting og mye nedbør. Dette kan forårsake fuktskader i nærliggende konstruksjoner.
- Oppgraderinger/utskiftninger bør påregnes. Konsekvens av avviket/eldre vinduer/dårlige vinduer, gir en fremtidig kostnad på fornyelse/vedlikehold. Eldre isolerglass medfører økt forbruk av energi til oppvarming. Varmetap fra vinduer kan forårsake at varm luft stiger inn på kaldtloft og er med på å skape kondens og ising på taktro i den kalde årstiden.

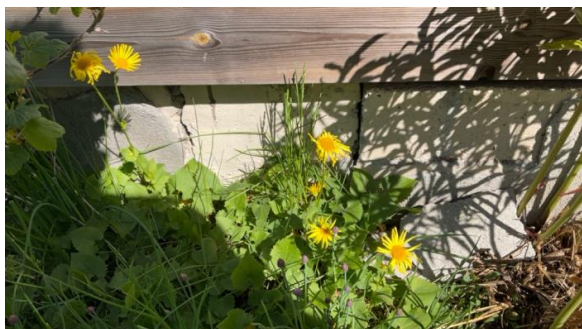
- Det registreres sprekker/skader/skjevheter i fundament under terrasse mot vest.

- Tiltak:
  - Fundament med sprekker/skader/skjevheter må skiftes ut for å lukke avviket. Skjevheter i konstruksjonen kan medføre redusert funksjon og estetisk kvalitet, samt økt belastning på tilstøtende konstruksjoner.
  - Rekkverk med lav høyde gir redusert sikkerhet. Dette øker risikoen for fallulykker og personskader, særlig for barn og eldre. Det anbefales å forhøye eller skifte ut rekkverket slik at det tilfredsstiller gjeldende krav til høyde og sikkerhet.

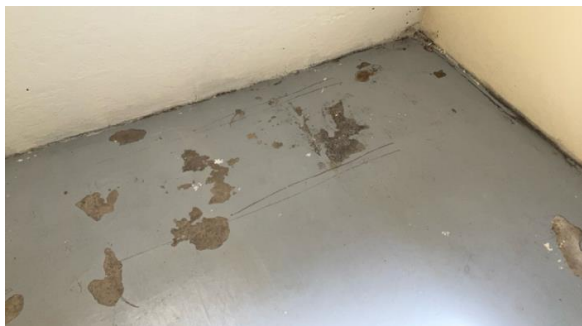
Fuktindikasjoner som malingsflass, saltutslag, skjolder og avskalling er registrert i vegg mot grunnen og gulv på grunn.

- Andre tiltak:
  - Fuktopptrekk kan føre til nedbrytning av betong og murverk, korrosjon av armering, mugg- og råteskader samt dårlig innneklima. Bygningen har en gammel grunnmur/ kjeller uten diffusjonssperre under fundamenter. Det må derfor påregnes fuktoppsug fra grunnen og kjelleren kan derfor være vanskelig å få helt tørr selv om det dreneres på nytt. Kjelleren egner seg derfor ikke til innredning annet enn dagens bruk uten å gjøre omfattende tiltak. Om registrerte merknader skyldes defekt drenering, kapilærsug gjennom fundament/gulv eller innvendig kondens er ved visuell besiktigelse ikke mulig å vurdere med sikkerhet.

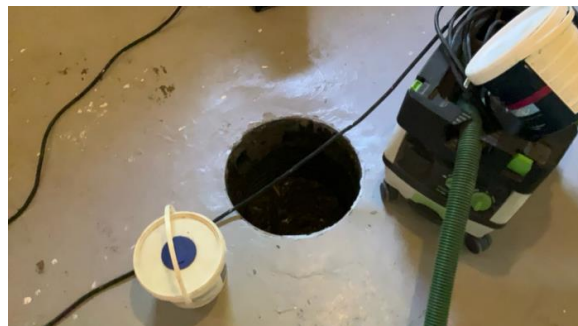
Det er etablert et hull i kjellergulvet som man kan senke en lensepumpe ned i og pumpe ut vannet om grunnvannet stiger.

I 1997 storflom og mye nedbør. Da steg grunnvannet så det kom opp igjennom gulvet. Det ble laget et hull i gulvet for å kunne ha kontroll på grunnvannet.

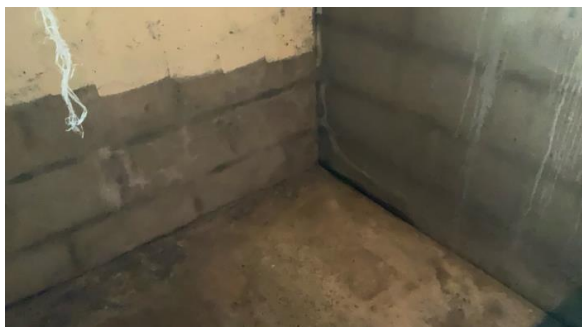
Fuktindikasjoner som malingsflass, saltutslag, skjolder og avskalling er registrert i vegg mot grunnen og gulv på grunn.

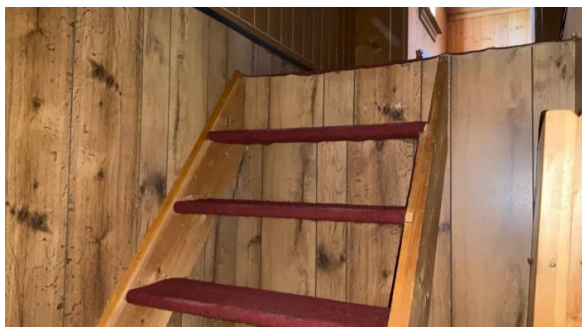
- Trapp har ikke rekkverk.

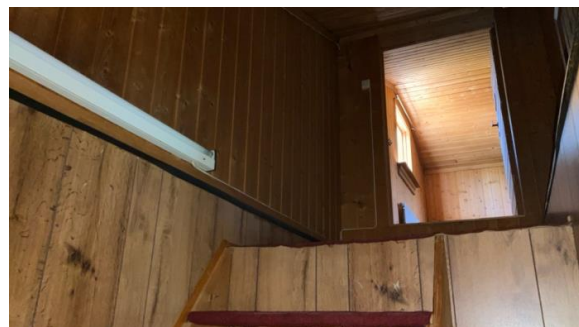
- Lav frihøyde i trapp til loftsetasjen.

- Lav frihøyde i en trapp fører til økt skadefare, dårligere sikkerhet og komfort. Frihøyden bør om mulig økes til minimum 2,0m for å lukke avviket. Dette kan være omfattende og kostbart å utbedre.

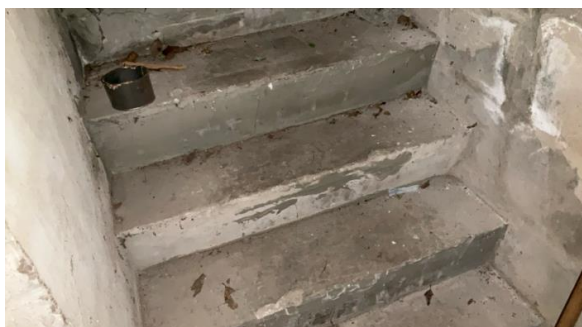
- Betongtrapp har noen mindre skader.

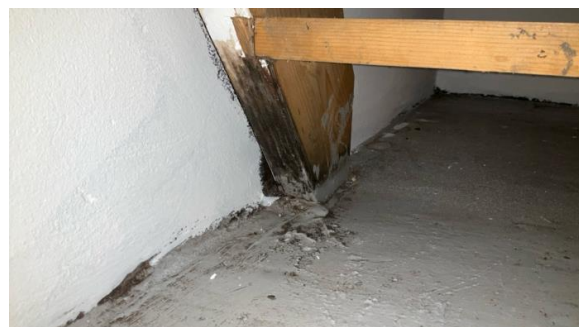
- Kjellertrapp har kontakt med fuktig grunnmur. Dette har ført til høyt fukttinnhold treverket i trappen og mulige fuktskader. Ytterligere undersøkelser anbefales.

- Trapp som har kontakt med fuktig grunnmur/kjellergulv må beskyttes mot fuktpåkjenninger. Det kan f.eks legges et fuktbrytende sjikt av plast/svillepapp eller liknende mellom trapp og grunnmur/kjellergulv. Eventuelt fuktskadet treverk må skiftes ut.

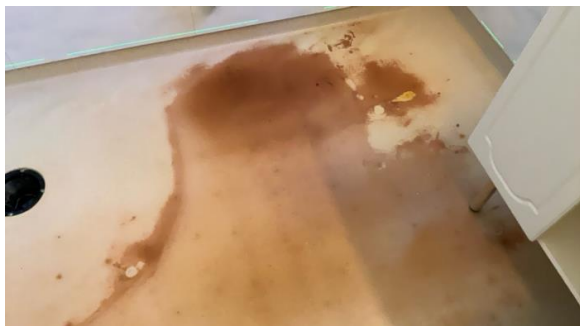
- Guvbelegget har misfarginger.

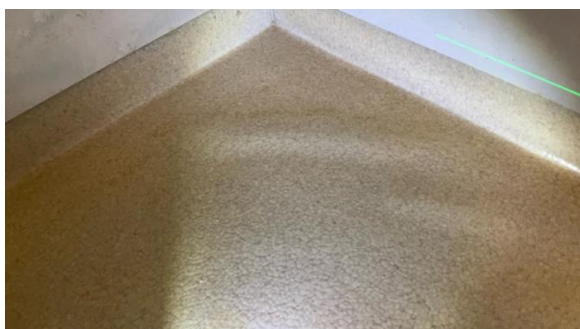
- Gulvbelegget har løsnet fra underlaget enkelte steder.

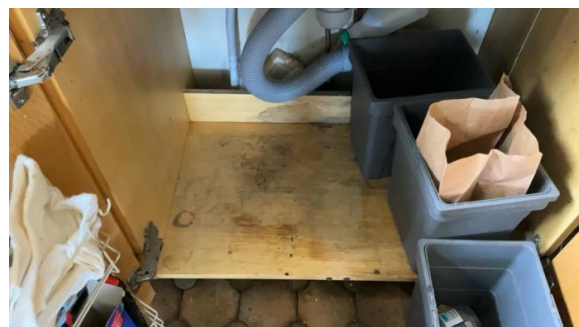
- Det registreres misfarginger i bunnen av skap under kjøkkenvask.

- Tiltak:
- Avhengig av bruksmønster og krav til estetikk av kjøper kan det være påregnelig med utskiftning/utbedringer av kjøkkeninnredningen.

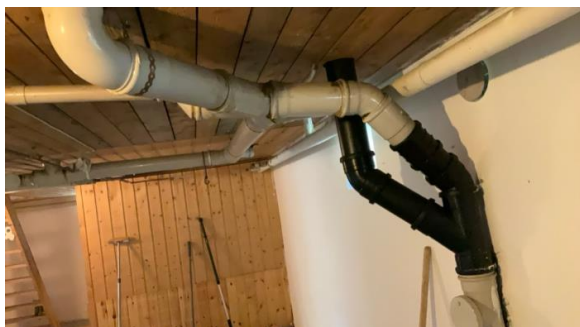
- Tilstandsgrad 2 gis med bakgrunn i at forventet funksjonstid for avløpsrør er oppnådd.

- Tiltak:
- Når avløpsrør har oppnådd forventet funksjonstid er det økt risiko for fremtidige lekkasjer. Funksjonstid avhenger av bruk og type rør. Tidspunkt for utskifting er vanskelig å angi eksakt. Utskifting av avløpsrør må påregnes.

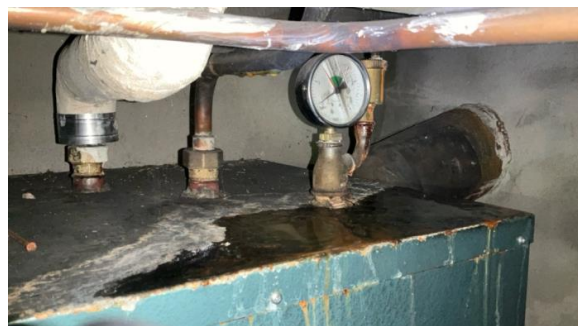
Det er påvist tegn på skader/lekkasjer på anlegget som krever umiddelbare tiltak

Kostnadsestimat gjelder kun ytterligere undersøkelser av fagperson. Om man ønsker å bygge om sentralfyr for bruk av bioolje må det innhentes priser.

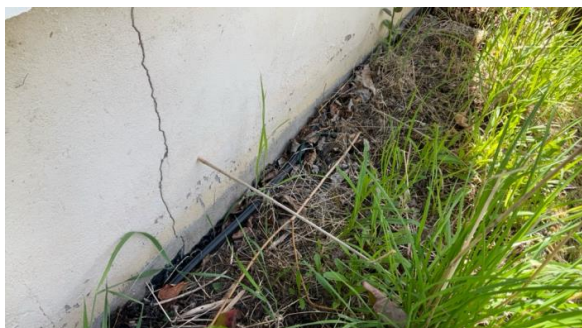
- Grunnmursplast har sklidd ned fra topplist flere steder.

- Avslutningslist over terreng trenger vedlikeholdsarbeid for å redusere risikoen for at vann renner ned på innsiden av grunnmursplast. Vann som kommer bak grunnmursplasten kan føre til oppfukning av grunnmur, fuktskader og vanninnsig i rom under terreng/kjeller/krypkjeller. Dette kan medføre store kostnader til utskiftninger hvis det er oppstått fukt eller råteskader.
- Grunnmursplast/fuktsikring som er avsluttet under utvendig terrengnivå bør utbedres slik at den stikker godt over terrenget. Dette for å redusere risikoen for at vann renner ned på innsiden av grunnmursplast. Vann som kommer bak grunnmursplasten kan føre til oppfukning av grunnmur, fuktskader og vanninnsig i rom under terreng/kjeller/krypkjeller. Dette kan medføre store kostnader til utskiftninger hvis det er oppstått fukt eller råteskader.

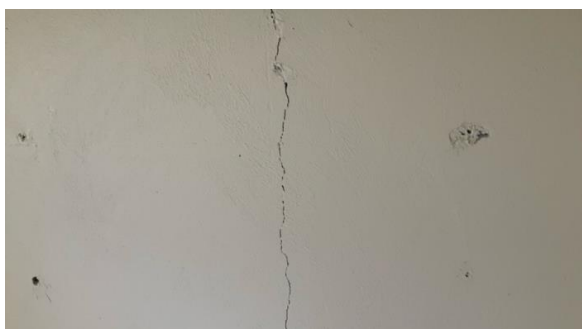
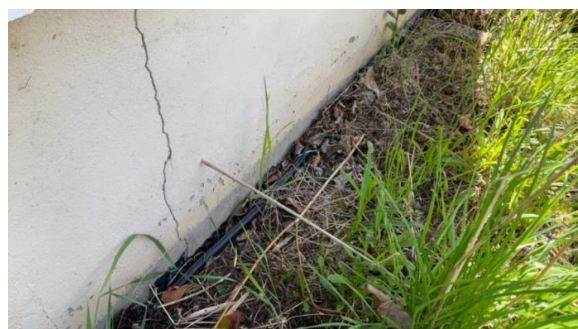
- Malingsflass, salutslag og avskalling av murpuss som følge av mulig fuktvandring kan indikere at veggens utsettes for fuktbelastning over tid. Dersom fukt trenger inn i konstruksjonen, kan dette føre til nedbrytning av materialer, muggvekst og redusert innemiljø. Skadeutvikling kan foregå skjult bak overflater og være vanskelig å oppdage før omfanget øker. Uten nærmere undersøkelser foreligger det usikkerhet knyttet til faktisk tilstand og risiko for videre skade.

- Skrå/vertikale sprekker er et symptom på bevegelser i grunn.

- Det anbefales å gjennomføre en nærmere vurdering av veggens fuktforhold for å avklare årsak til malingsflasset. Videre tiltak avhenger av resultatet av undersøkelsen, men kan omfatte utbedring av fuktkilder, forbedring av drenering/ventilasjon eller lokal reparasjon av overflater. Overvåking av området for endringer i misfarging, lukt eller ytterligere flassing anbefales inntil forholdet er avklart.

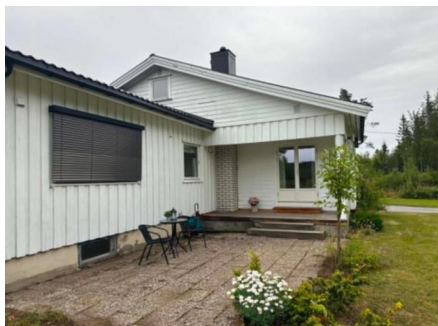
- Stedvis fall på terreng mot bygning, dette er avvik fra dagens krav. Anbefalt fall på terreng er 1:50, 3 m fra fundamentene. (Det vil si jevnt fall på minimum 60 mm, 3 m fra fundamentene).

- Tiltak:
  - Viktig å lede vann bort fra bygningen. Terrengforholdet fører til at overflatevann stedvis kan ledes mot bygningen. Dette kan føre til fuktskader. Det anbefales å etablere fall vekk fra boligen eller en ledegrøft for overvann.
