# Tilstandsrapport

Enebolig

Elverhøyvegen 10, 2848 SKREIA

Rapportdato: 01.06.2026

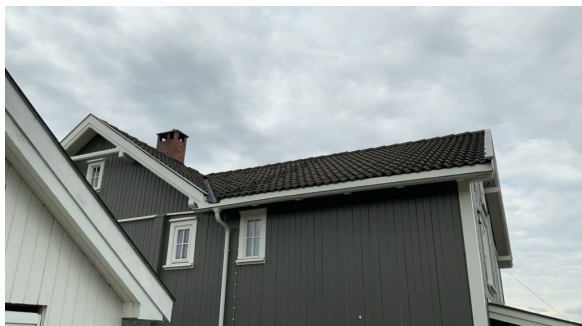
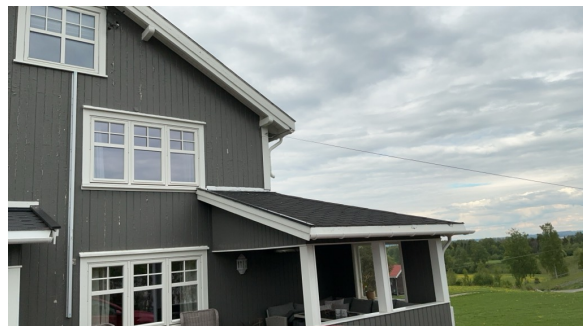
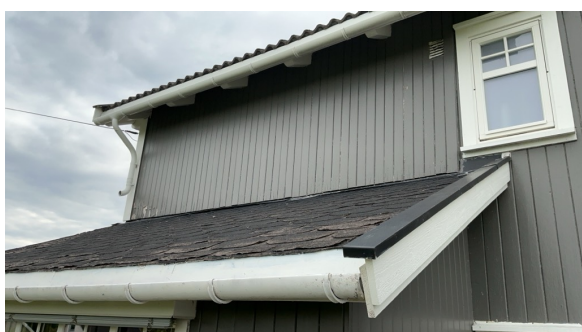
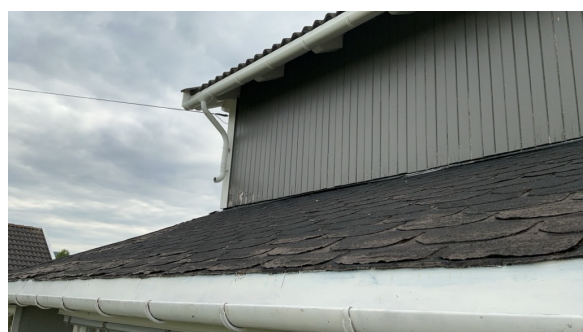
Taktekkingen er besiktiget fra bakkenivå og innvendig i bolig da det ikke var godkjent sikringsutstyr for arbeid på tak på befaringen. Undertak er ikke vurdert da dette ikke var tilgjengelig for inspeksjon på befaringdagen. Pipebeslag og andre gjennomføringer i taktekking er ikke kontrollert, dette anbefales på generell basis undersøkt. Gjennomføringer i taktekking er svake punkt og risikoen for skader er høy.

Det er ikke behov for strakstiltak, men ut ifra alder kan skader oppstå på eldre taktekking. Oppgraderinger bør etter hvert påregnes. Overvåk tilstanden jevnlig. For å få tilstandsgrad 0 eller 1 må tekkingen skiftes ut, men tidspunktet for når dette er nødvendig er vanskelig å si noe om.

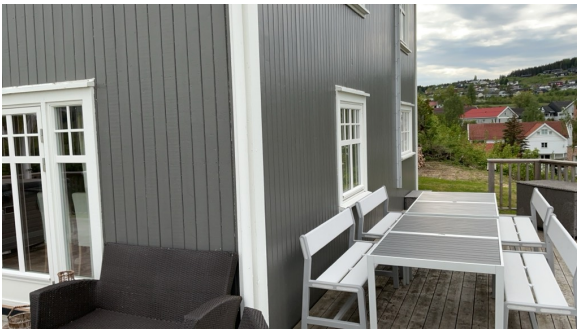
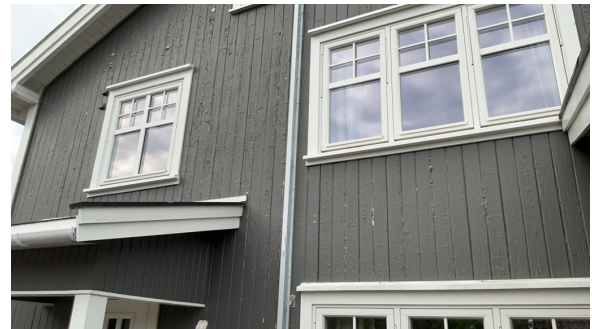
## TG 2 Veggkonstruksjon

Kledning bærer stedvis preg av elde og slitasje. Småsprekker nederst på kledning er registrert. Konstruksjonene er ikke skadedyr-sikker. Eldre trevegger kan erfaringsmessig ha skjulte skader, spesielt over grunnmuren og rundt vinduer/dører/gjennomføringer. Lufting av kledningen er ikke iht. dagens anbefalte løsning, men heller ikke dårligere enn normal løsning ved husets byggeår. Eksakt tilstand kan ikke kontrolleres uten bygningsmessige inngrep.

Vedlikehold og lokale utbedringer er påregnelig. Ved evt. utskifting av panel og etterisolering anbefales det at det etableres luftespalte iht. dagens anbefalinger og at bygningsdelen utføres skadedyrsikker.

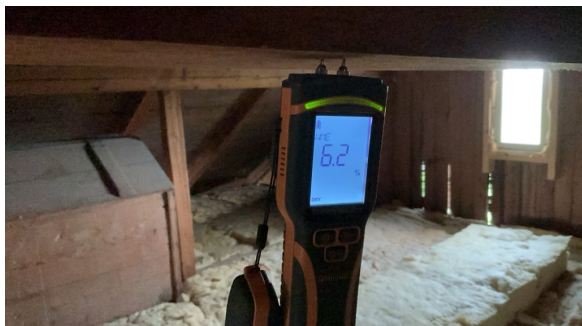
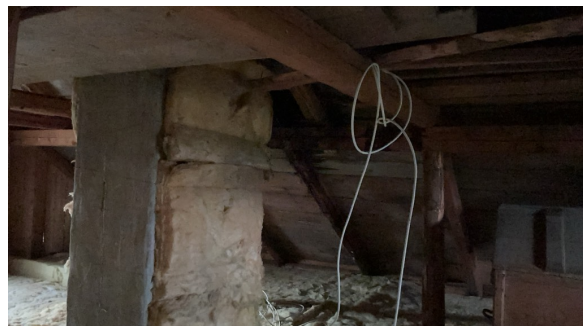
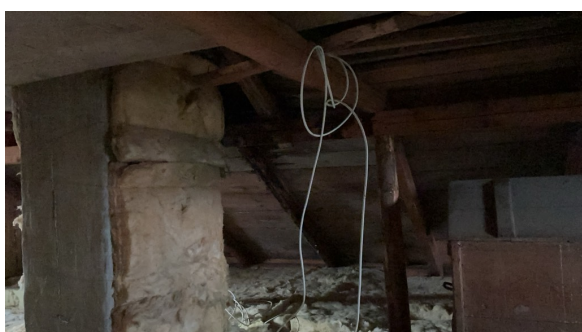
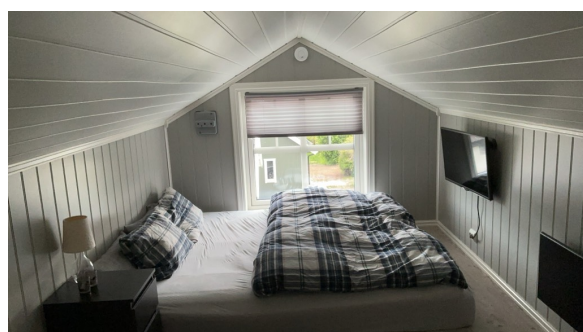
## TG 2 Takkonstruksjon/Loft

- Det er begrenset/dårlig ventilering av takkonstruksjonen.
- Det er påvist fuktskjolder/skader i takkonstruksjonen.
- Det er avvik:

Over halvparten av forventet brukstid er oppnådd. Det er ikke registrert konkrete skader, men alder medfører økt risiko for slitasje og skjulte svekkelser i konstruksjonene. Det er registrert fuktmerker rundt gjennomføringer, dette kan ha oppstått ved spesielle værforhold. Ved fuktmålinger var dette tørt på befaringsdagen. Over halvparten av forventet brukstid er oppnådd. Det er ikke registrert konkrete skader, men alder medfører økt risiko for slitasje og skjulte svekkelser i konstruksjonene. spo av mus.

Det er registrert fuktmerker ved gjennomføringer rundt pipe. Kan ha oppstått ved spesielle værforhold. Det anbefales å følge med videre utvikling. Skjevheter er normalt byggeåret tatt i betraktning, men det anbefales å følge med videre utvikling. Bedre lufting anbefales etablert, dette vil kunne ha positiv virkning ift. kondens og problemer med ising på tak.

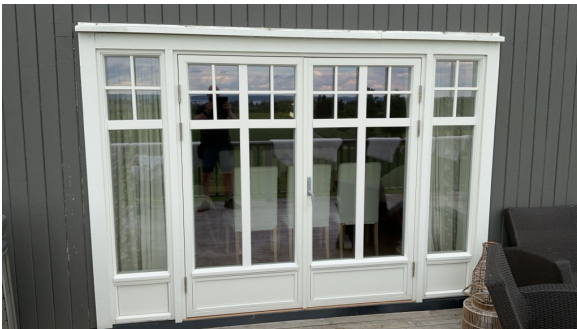
## TG 2 Vinduer - 2

Kjllervinduer. Vinduer som er eldre enn ca. 1995 gis normalt TG2 på grunn av alder, uavhengig av om det er registrert konkrete skader. Eldre vinduer har generelt lavere isoleringsevne og kortere restlevetid sammenlignet med nyere vinduer, men kan fortsatt fungere tilfredsstillende etter dagens bruk.

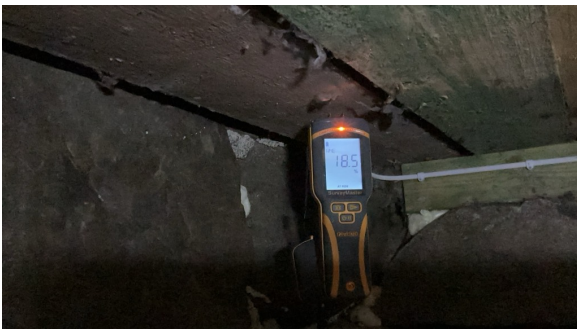
## ! TG 3 Rom Under Terreng

- Det er påvist indikasjoner på noe fuktgjennomtrenging i kjellergulv.
- Det er påvist indikasjoner på noe fuktgjennomtrenging inn i kjellermur.
- Det er påvist synlige fukt/råteskader i treverk i underetg./kjeller, hulltaking er derfor ikke nødvendig
- Det er avvik:

Det er manglende ventilasjon i ett eller flere rom. Fuktindikasjoner er registrert i vegg mot grunnen, dette øker risikoen for skjulte skader. Multimur er å betrakte som en risikokonstruksjon, det vil si en konstruksjon som erfaring viser at har høy skadefrekvens.

fukt i vegg gulv og bjelkelag Navn: (Fuktmåling over grenseverdier) Fuktmåling ble foretatt, jeg målte verdier over grenseverdier for skadelig fukt, trevirke er utsatt for fuktpåkjenning. Nærmere undersøkelser anbefales.

- Tiltak:
- Andre tiltak:
- Det påviste fuktnivå gir grunn til å overvåke konstruksjonen jevnlig for å se utvikling over tid, og eventuelt foreta tiltak for å unngå fuktskader.

Fuktverdier i krypkjeller vil ha naturlige variasjoner gjennom året. Det er viktig å føre regelmessig kontroll/tilsyn av bygningsdelen slik at unormale forhold kan oppdages tidlig. Ventilert for friskluft anbefales montert.

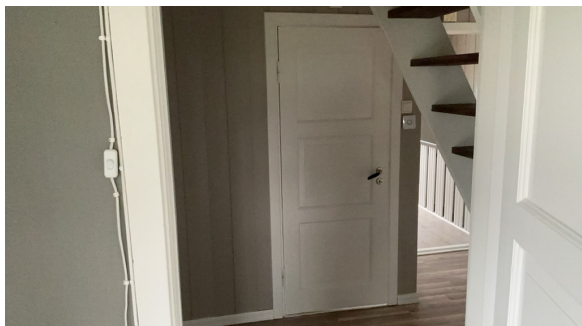
## TG 2 Innvendige dører

- Det er påvist avvik som tilsier at det bør foretas tiltak på enkelte dører.

- Det bør foretas tiltak på enkelte dører.

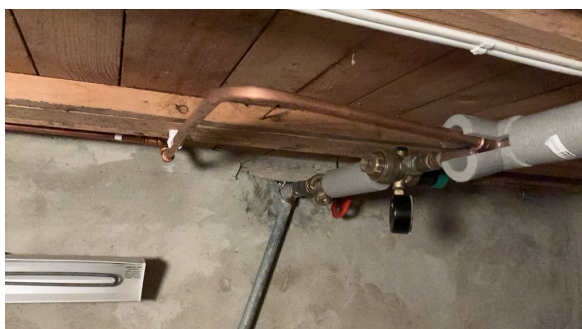
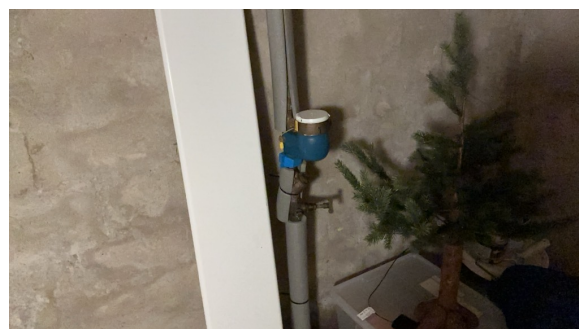
### TG 2 Vannledninger

- Det er ikke behov for utbedringstiltak siden anlegget fungerer i dag, men ut ifra alder kan skader plutselig oppstå på eldre anlegg.

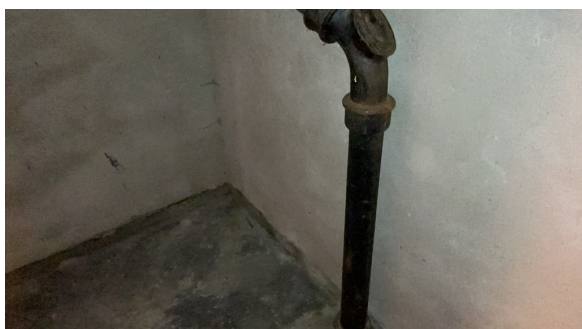
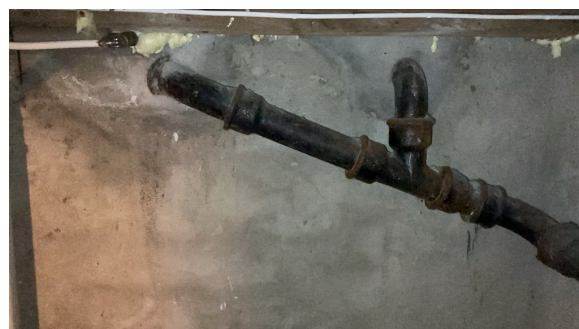
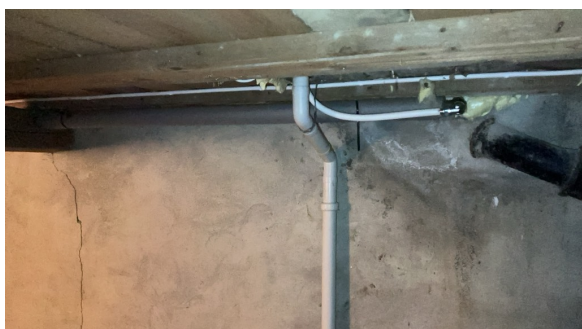
## TG 2 Avløpsrør

Eldre jernrør kan være utsatt for rust/groing og gi redusert gjennomstrømning/risiko for lekkasjer. Alder er normalt i seg selv en vurderingskriterier hva angår slitasjegrad. Utvendige vann og avløpsrør som begynner å bli gamle vil ha en helt naturlig slitasjegrad. For eksempel nevnes at trerøtter kan vokse seg inn i rørene, partikkelstoffer bygger seg opp i rør og reduserer/stenger gjennomstrømmingen, terrengdeformasjoner som forårsaker utettheter og fortettinger. Alt dette er naturlige slitasjeskader som etter en del år gjør det påregnelig med skader. Uansett vil plutselige og uforutsette forhold som for eksempel fortetting og brudd være risikomomenter i ethvert anlegg. Her har alder mye å si.

- Overvåk tilstanden jevnlig. For å få tilstandsgrad 0 eller 1 må røranlegget skiftes ut, men tidspunktet for når dette er nødvendig er vanskelig å si noe om. Ved renovering, påse at røranlegget dokumenteres av fagperson.

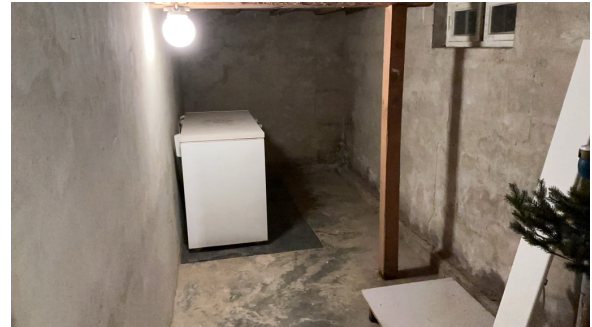
Det ble etablert drengroft på oversiden av huset i 2011. Dreneringen fungerer ikke som tiltenkt. Det er tegn på fukt i kjelleren. Fall på terreng inn mot boligen fører til økt fuktbelastning på grunnmur/drenering.

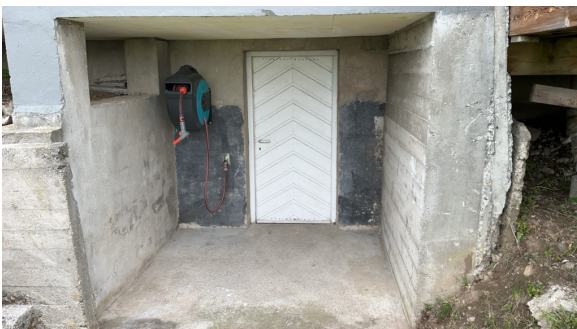
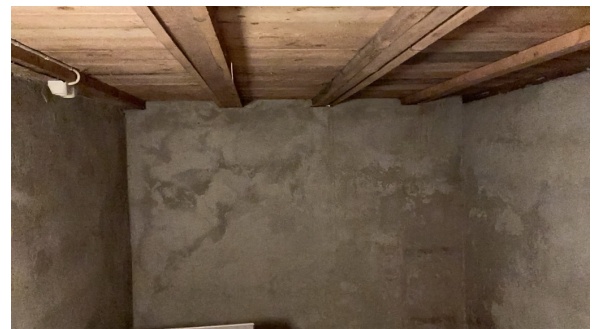
## TG 2 Grunnmur og fundamenter

- Grunnmuren har sprekkdannelser.
- Det er avvik:

Overvåk tilstanden jevnlig. Tidspunktet for reparasjon og eventuelt når dette er nødvendig er vanskelig å si noe om. Bruken av underetg/kjeller vil også være avgjørende.
