# gnr. 25, bnr. 34

Befaringsdato: 07.05.2026

# Tilstandsrapport

## ENEBOLIG

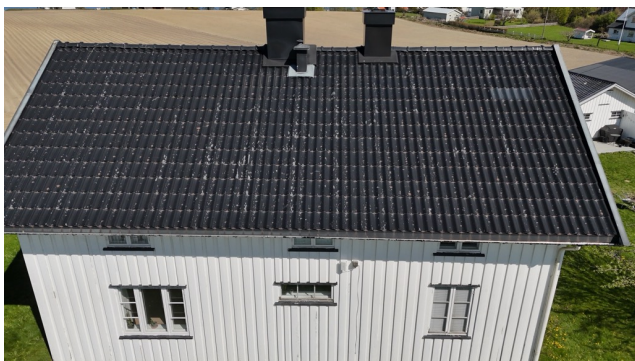
Det er registrert rustdannelse og malingsavflassing på takplatene, noe som indikerer vedlikeholdsbehov og økt risiko for fuktinntrengning over tid.

Taktekingen flasser, og det er påvist rustdannelse.

Det bør gjennomføres vedlikehold av takplatene, inkludert fjerning av rust og påføring av ny maling, for å hindre videre forringelse og redusere risikoen for fuktinntrengning.

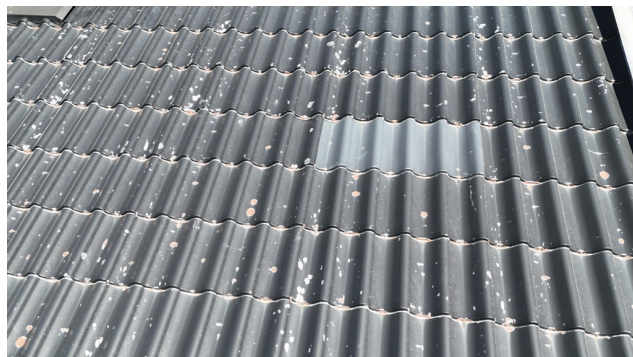
Rustdannelser der lakken flasser.

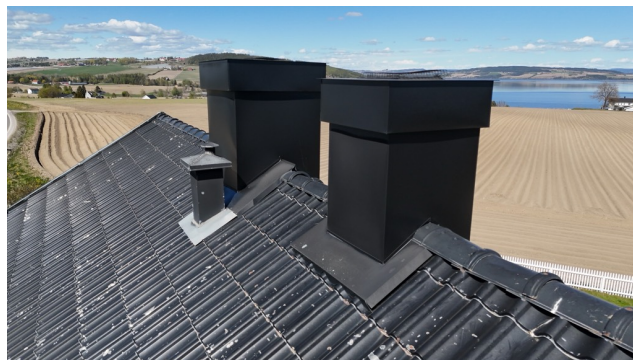
Beslagløsninger på møne.

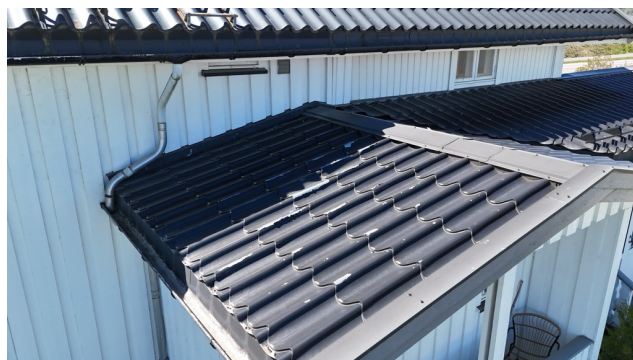
Tak over inngangsparti flasser.

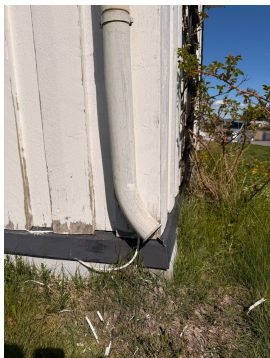
- Det er ikke tilfredsstillende bortledning av vann fra taknedløp ved grunnmur.
- Det er påvist andre avvik:

Ikke tilfredsstillende bortledning av vann ved grunnmur.

Det bør etableres tilfredsstillende bortledning av takvann fra grunnmur for å unngå fuktbelastning på konstruksjonen.

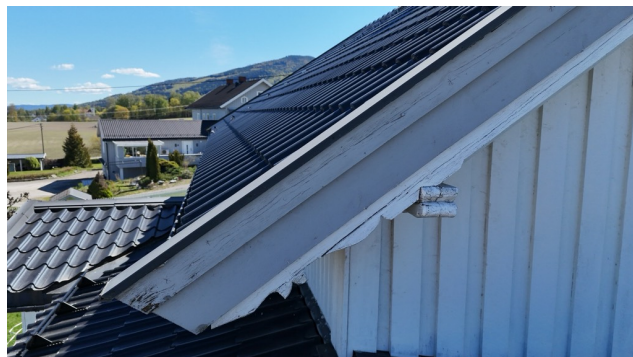
Vindskier er værslitt.

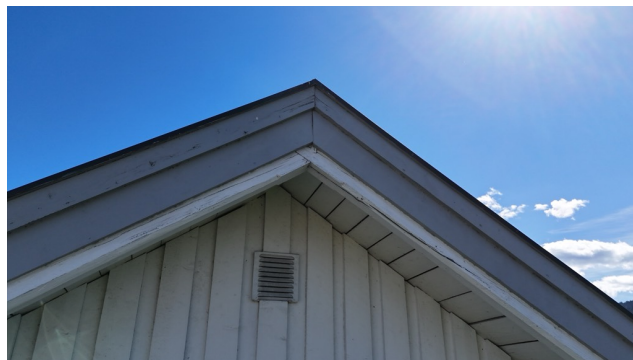
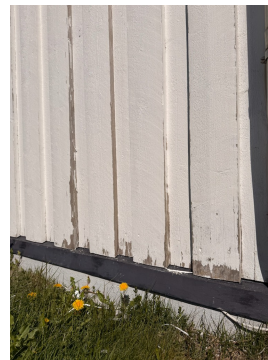
Det er påvist betydelige råteskader i bordkledningen, spesielt på sør- og vestsiden av boligen.

Bordkledningen er slitt og råteskadet i nedre kant.

Råteskadet og værslitt kledning bør skiftes ut, spesielt på sør- og vestsiden hvor skadene er mest omfattende.

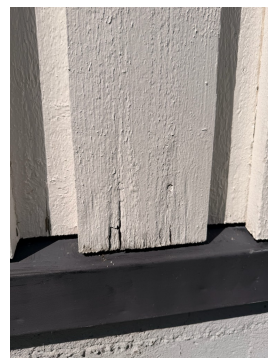
Råteskadet kledning.

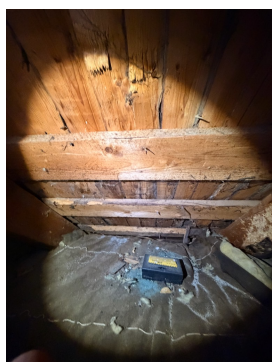
Det er begrenset ventilering av takkonstruksjonen. Det er påvist fukt- og råteskader i takkonstruksjonen, noe som må sees i sammenheng med mangelfull lufting og manglende undertak under taktekingen. Forholdet medfører økt risiko for videre skadeutvikling, og utbedringer må påregnes.

Takkonstruksjonen har begrenset med lufting, isolasjon tetter lufting over skråtak. Det er synlige fuktskjolder på bordtaket.

Det anbefales å etablere tilfredsstillende ventilering av takkonstruksjonen og å skifte ut råteskadede bygningsdeler. Videre undersøkelser av hele takkonstruksjonen bør gjennomføres snarlig for å kartlegge skadeomfang og nødvendig utbedringsbehov.

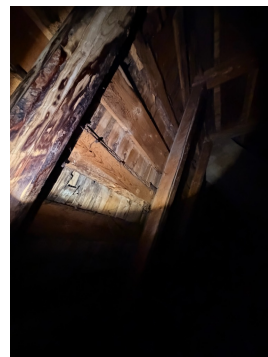
Merker etter fuktighet på bordtaket. Bordtaket er veldig tørt og går i oppløsning.

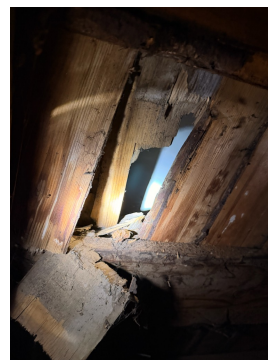
Åpnet rett ut i yttertekingen, ingen form for undertak under yttertaket.

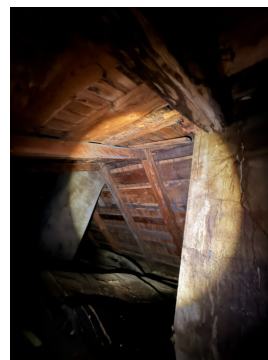
Fuktskjolder og merker i takkonstruksjonen.

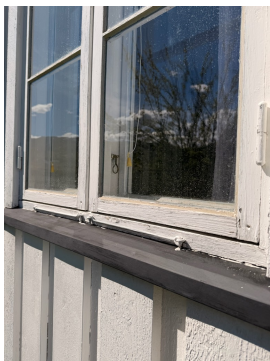
Det er påvist avvik ved innsettsdetaljer rundt enkelte vinduer.

Vinduer er satt helt ned på vannbrett uten luftespalte.

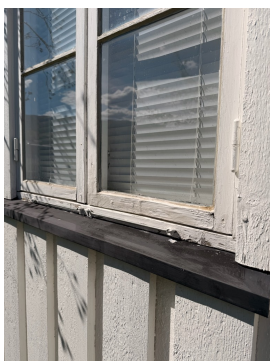
Vinduer med råteskader i karm.

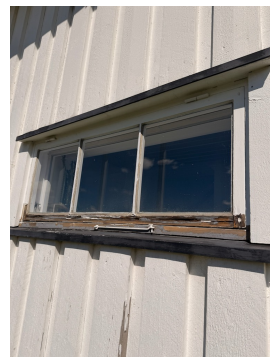
Vinduer med råteskader i karm.

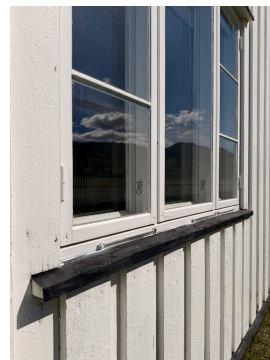
Vinduer er satt helt ned på vannbrett uten luftespalte.

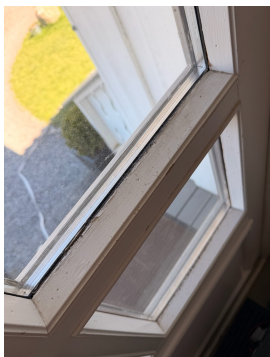
Tegn på innvendig kondensering rundt vindusglass.

Det bør iverksettes tiltak for å redusere eller forhindre innvendig kondensering ved glasset i hovedytterdøren, for å unngå fuktskader i tilstøtende treverk og redusert levetid på døren. Kondensering kan over tid føre til råte og behov for utskifting av dør eller deler av denne.

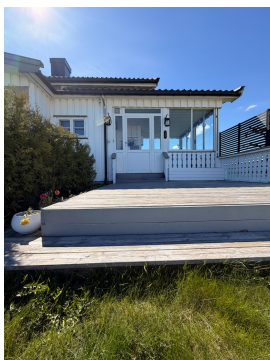
Terrassen har fall mot venstre på bildet.

Skjevheter på terrassen bør rettes opp for å sikre stabilitet og hindre videre deformasjon.

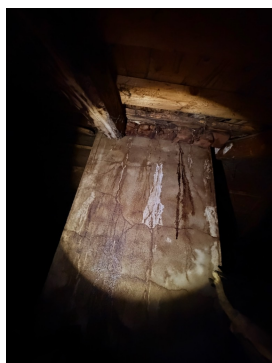
Avrenning rundt pipen på loft.

Det bør gjennomføres nærmere undersøkelser av pipens tilstand, og nødvendige utbedringer må utføres for å sikre forskriftsmessig og trygg bruk.

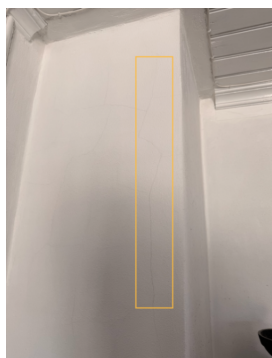
Sprekkdannelser i pipe.

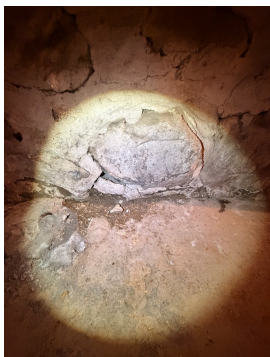
Synlig fuktighet i kjelleren.

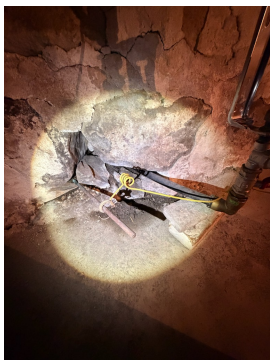
Synlig fuktighet i kjelleren, trekker seg inn under gråsteinsmur.

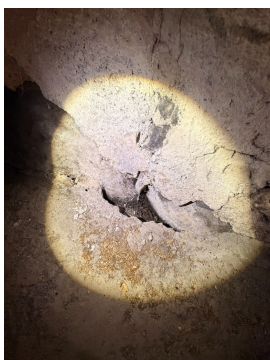
Fuktighet i gråsteinsmuren.

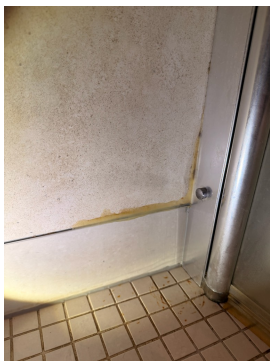
Forsøk på lokal utbedring der platen har begynt å svelle.

Det bør foretas lokal utbedring av baderomsplatene i dusjsonen, inkludert etterfuging mellom sokkelflis og bunnskinne, for å hindre videre svelling og vanninntrengning i konstruksjonen.

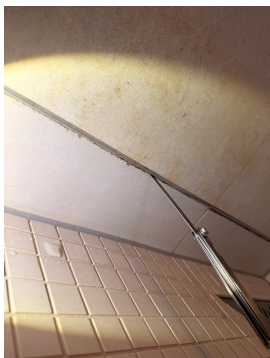
Mangelfull tetting mellom sokkelflis og baderomsplate.

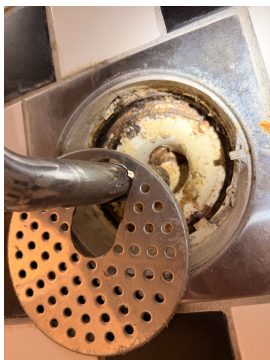
Sluket har noe vanskelig tilkomst, og inspeksjonen kan derfor være mangelfull.

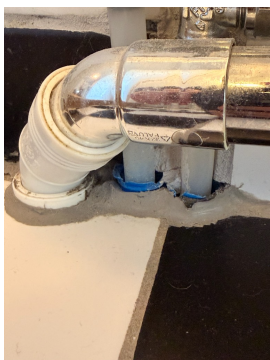
Gjennomføringer i gulv er ikke tilstrekkelig tett mot fukt.

Gjennomføringer i gulvet bør tettes forskriftsmessig for å redusere risikoen for fuktinntrengning og påfølgende skader i våtsonen.

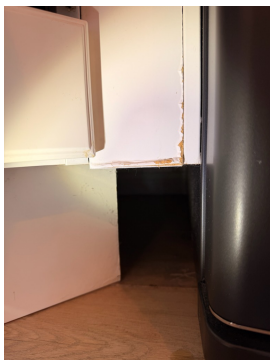
Svelling på kjøkkenforing.

Det bør foretas lokal utbedring eller utskiftning av skadede fronter og foringer, samt vurderes tiltak for å utbedre sprekkdannelser i vasken. Dersom dette ikke utbedres, kan skadene forverres over tid og føre til ytterligere fuktskader eller redusert funksjon og levetid på kjøkkeninnredningen.

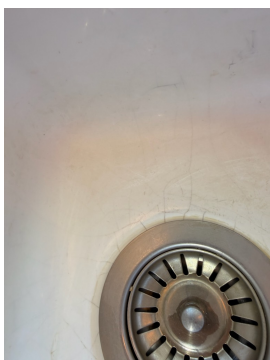
Oppsprekking i vask.

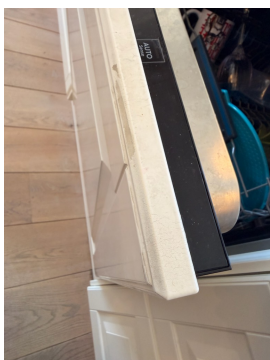
Oppsprukket lakkering på oppvaskmaskinfronten, trolig som følge av fuktig luft ved bruk av oppvaskmaskina.

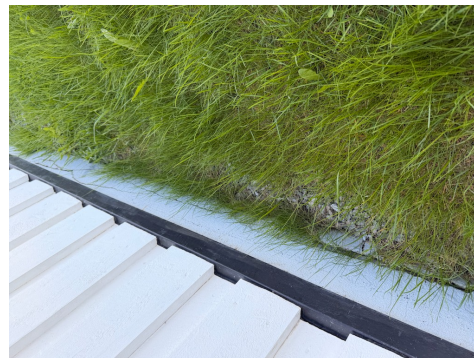
Ikke synlig tegn til fuktsikring av grunnmuren over terreng.

Det bør etableres fuktsikring av grunnmuren over terreng for å hindre fuktinntrengning i konstruksjonen. Manglende fuktsikring kan føre til økt risiko for fuktskader og redusert levetid på grunnmuren.

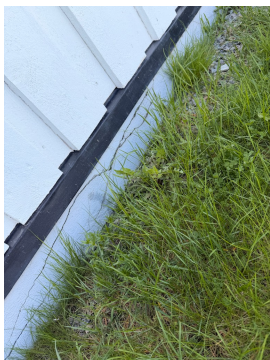
Utvendig overflate på grunnmuren har store sprekkdannelser.

Sprekkdannelser i grunnmuren bør utbedres for å hindre videre forringelse av konstruksjonen og redusere risikoen for fuktinntrengning og lokale svekkelser i konstruksjonen.

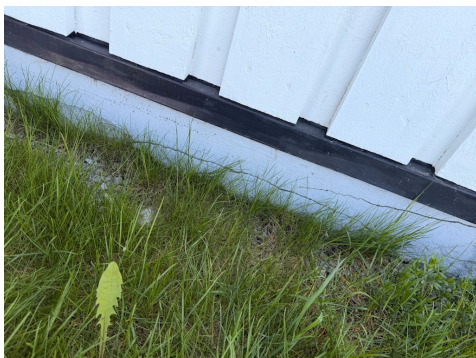
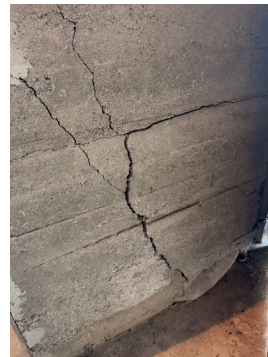
Sprekkdannelser i betongmur.
