EIERSKIFTERAPPORT™

ENEBOLIG

Morskogvegen 680, 2092 Eidsvoll

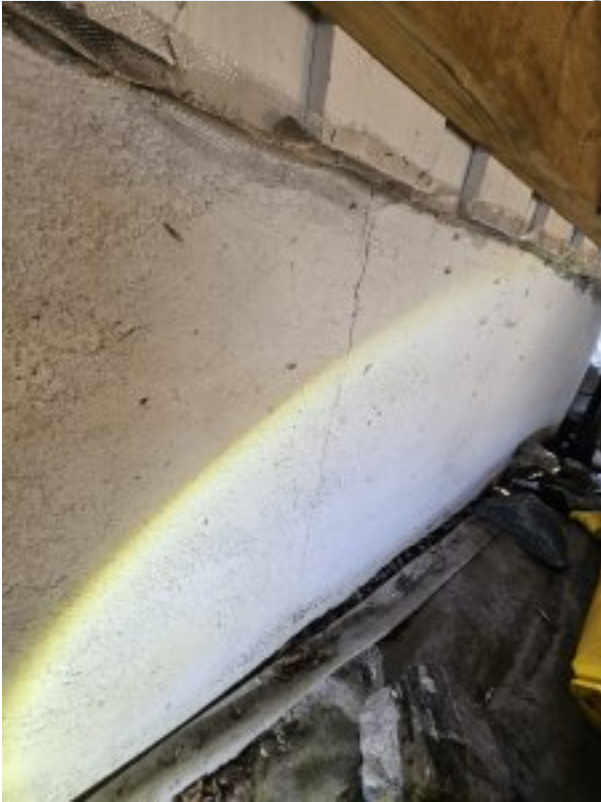
1. Grunn og fundamenter**TG 3** 1.1 Byggegrunn, fundamenter, grunnmur, drenering og sikring mot vann og fuktighet

Det er påvist riss, sprekker eller skader på grunnmuren.

Det er påvist skader slik at drenering og annen sikring mot vann og fuktighet er utett.

Det ble målt forhøyede fuktverdier på det flislagte gulvet i kjelleren, med synlig fukt fra fjellårer og fuktmerker på flisene. Det er kun synlig knotteplast på deler av grunnmuren, og det finnes noen setningssprekker, riss og avflassing av malingsoverflaten på grunnmuren. TG3

Årsak: Forholdet skyldes mangelfull eller sviktende drenering og fuktsikring mot grunnmur, kombinert med fuktpåvirkning fra fjellgrunn og vannårer i terrenget. Begrenset synlig knotteplast, setningssprekker, riss og avflassing på grunnmuren tyder på langvarig fuktbelastning og bevegelser i konstruksjonen.

Risiko: Vedvarende fuktinntrenging kan føre til økt nedbrytning av grunnmur, gulvkonstruksjon og tilstøtende bygningsdeler. Det er også risiko for videre utvikling av saltutslag, avflassing, sprekkdannelser og et dårligere innneklima i kjelleretasjen.

Konsekvens: Forholdet kan medføre omfattende utbedringsbehov knyttet til drenering, fuktsikring, reparasjon av grunnmur og eventuelt utskifting av berørte overflater og konstruksjoner i kjelleren. Dersom tiltak ikke gjennomføres, kan skadeomfanget øke over tid.

Anbefalt tiltak: Det anbefales å vurdere å få utført nærmere undersøkelser av fagperson for å avklare omfanget av fuktproblemene og vurdere dreneringsforholdene rundt grunnmuren. Det anbefales tiltak som forbedret drenering og fuktsikring, reparasjon av setningssprekker og riss, samt utbedring av skadet overflate på grunnmuren og eventuelle berørte deler av kjellerkonstruksjonen.

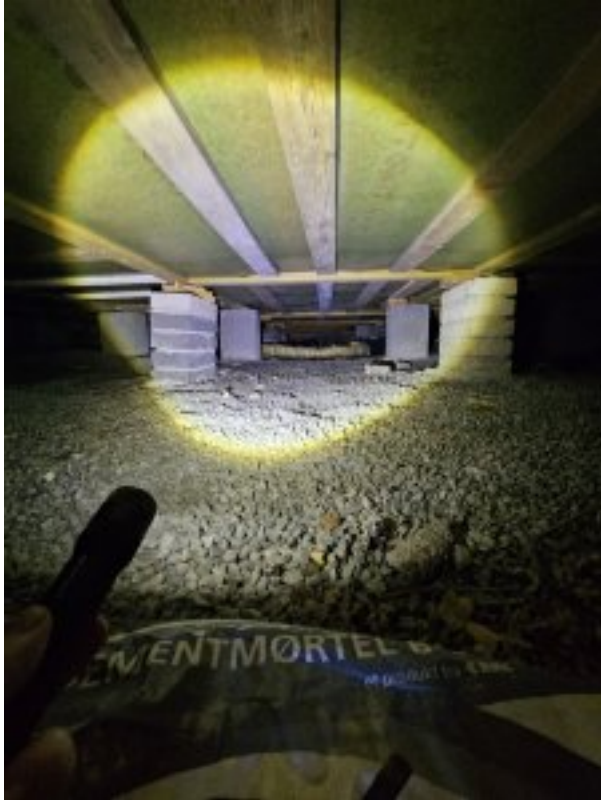
**TG 2** 1.2 Kryppekjeller

Kryppekjelleren vurderes å være forenlig med alder og ingen synlige avvik fra veggluken. Men det avdekkes det ikke ligger fuktsperre/plast mot grunn.

Årsak: Manglende fuktsperre mot grunnen skyldes trolig at kryppekjelleren er utført etter eldre byggeskikk, hvor plast eller annen fuktsperre mot grunn ikke alltid ble etablert. Selv om det ikke er registrert synlige avvik fra veggluken, innebærer dette at konstruksjonen er mer utsatt for naturlig fuktpåvirkning fra grunnen.

Risiko: Fravær av fuktsperre mot grunn kan gi økt risiko for oppfukning i kryppekjelleren, med fare for kondens, muggsopp, råteskader og redusert kvalitet på bjelkelag og øvrige bygningsdeler over tid. Risikoen øker særlig ved høy grunnfuktighet og begrensede uttørkingsforhold.

Konsekvens: Forholdet kan medføre behov for fremtidige tiltak dersom det utvikles fuktproblemer i kryppekjelleren. Ved vedvarende fuktbelastning kan dette føre til skader på trekonstruksjoner, dårligere inneklimate og økte vedlikeholds- eller utbedringskostnader.

Anbefalt tiltak: Det anbefales å vurdere etablering av fuktsperre/plast mot grunn i kryppekjelleren for å redusere fuktbelastningen. Det anbefales også jevnlig kontroll av kryppekjelleren, og ved tegn til fukt, lukt eller biologiske skader bør forholdet undersøkes nærmere av fagperson.

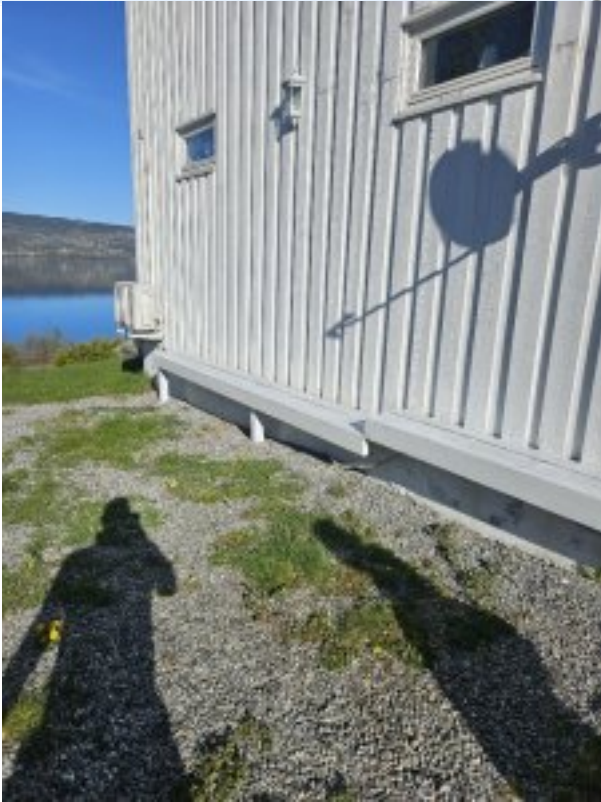
**TG 2** 1.3 Terrengforhold

Fall fra grunnmur vurderes ikke som tilstrekkelig.

Risiko: Det kan gi økt risiko for fuktpåvirkning og vannansamling mot grunnmur, noe som kan føre til fuktproblemer og redusert levetid på utvendig fuktsikring.

Konsekvens: Mulige skader på grunnmur og fuktsikring, med risiko for behov for utbedring og kostnader til reparasjon dersom fuktproblemer oppstår.

Anbefalt tiltak: Det anbefales å vurdere å justere terrenget slik at det etableres tilstrekkelig fall ut fra grunnmur, samt å overvåke området for tegn til fukt eller vannansamling.

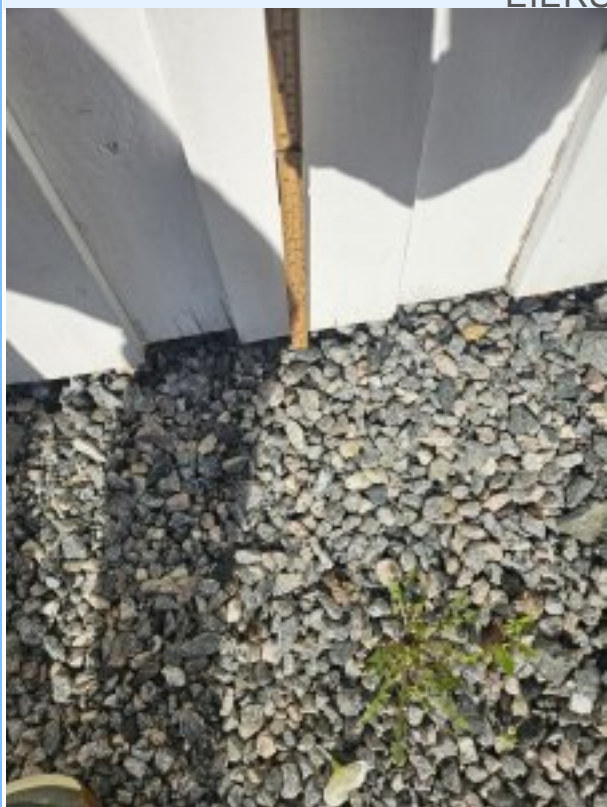
TG 2 2.1 Yttervegger

Det er påvist skader, sprekker og råteskade på kledningen.

Det ble oppdaget råteskadet panelbord på gavlveggen og terrassen under befaringen, men huseier har skiftet ut de skadede panelbordene etter befaringstidspunktet. Det presiseres at bygningssakkyndig ikke har vurdert eller inspisert utbedringene, og derfor ikke har satt noen tilstandsgrad. Det anbefales at de nevnte endringene eller utbedringene vurderes nærmere ved en eventuell senere befaring eller av en fagperson, for å sikre en fullgod kontroll.

Ytterkledningen mangler lufting på enkelte steder av den eldre delen av boligen, og museband mangler på den nyere delen. Panelbordene har mange tørrsprekker, buler og er solbleket. TG2

Årsak: Manglende lufting på deler av den eldre kledningen skyldes eldre byggeskikk og utilstrekkelig ventilering bak kledningen. At musebånd mangler på den nyere delen skyldes mangelfull avslutning ved underkant av kledningen. Tørrsprekker, buler og solbleking i panelbordene skyldes naturlig aldring, værpåvirkning og manglende vedlikehold over tid.

Risiko: Mangelfull lufting øker risikoen for fuktoppbygging bak kledningen, som igjen kan føre til råte- og fuktskader i underliggende konstruksjoner. Manglende musebånd gir risiko for inntrenging av mus og andre skadedyr i luftespalten eller konstruksjonen. Oppsprukne og deformerte panelbord gir i tillegg økt fare for videre nedbrytning og redusert værbeskyttelse.

Konsekvens: Forholdet kan medføre redusert levetid på kledningen, behov for utskifting av skadde bord og i verste fall skader på bakvegg eller trekonstruksjoner dersom fukt får utvikle seg over tid. Manglende musebånd kan også føre til skadedyrproblemer med påfølgende skade og behov for rengjøring eller utbedring.

Anbefalt tiltak: Det anbefales å vurdere å sørge for tilstrekkelig avstand mellom terreng og ytterkledning, minimum 10 cm. Dette kan innebære justering av terreng eller utskifting/tilpasning av nedre del av kledningen. Skadde eller fuktpåvirkede bord bør kontrolleres og skiftes ved behov.

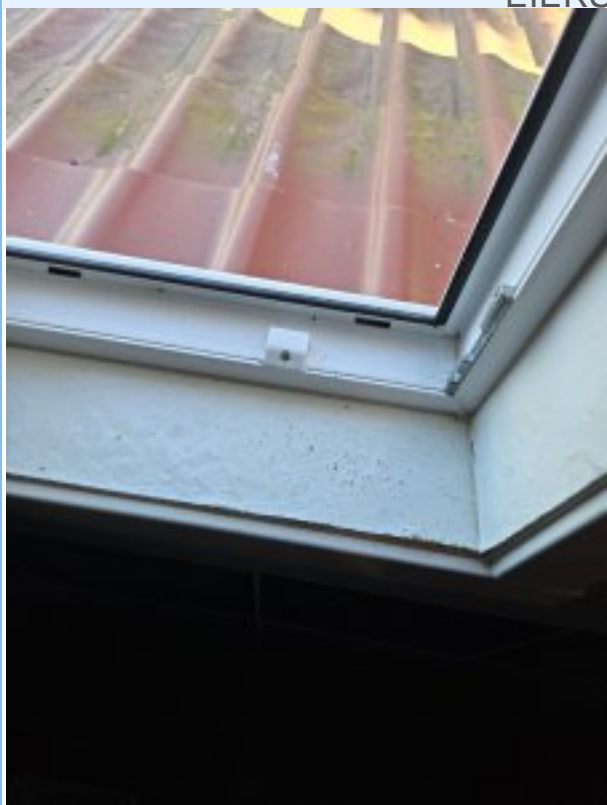
TG 2 3.1 Vinduer og ytterdører

Det ble gjennomført en enkel funksjonstest av noen vinduer og dører. Det er fuktskader på vindusforing og gerikt på badet i 2. etasje, ettersom vinduet er plassert i dusjsonen. TG2 Vinduer og dører vurderes ellers å være forelig med alder og bruk.

Årsak: Fuktskadene på vindusforing og gerikt på badet i 2. etasje skyldes at vinduet er plassert i dusjsonen og dermed er utsatt for direkte vannsprut og høy fuktbelastning.

Risiko: Videre fuktpåvirkning kan føre til økt oppsvelling, deformasjon og nedbrytning på vindusforing, gerikter og tilstøtende bygningsdeler. Det er også risiko for skjulte fuktskader og begynnende råte dersom forholdet får utvikle seg over tid.

Konsekvens: Forholdet kan medføre redusert funksjon på vinduet, behov for utskifting av skadde bygningsdeler og økte kostnader til utbedring dersom fuktskaden brer seg. I tillegg kan badets bygningsmessige kvalitet og levetid bli redusert.

På befaringsdagen ble det avdekket at baderomsdøren butter mot gulvet og har sprekkdannelser nederst. Hjemmelshaver opplyser om at baderomsdøren er nå kappet og tilpasset mot gulv, noe som ble utført etter befaringstidspunktet. Det presiseres at bygningssakkyndig ikke har vurdert eller inspisert utbedringene, og derfor ikke har satt noen tilstandsgrad. Det anbefales at de nevnte endringene eller utbedringene vurderes nærmere ved en eventuell senere befaring eller av en fagperson, for å sikre en fullgod kontroll.

Anbefalt tiltak: Det anbefales å vurderes å undersøke omfanget av fuktskadene rundt vinduet nærmere. Skadde vindusforinger og gerikter anbefales å skiftes ut, og det anbefales vurderes tiltak for å beskytte vinduet mot videre vannsprut, for eksempel med egnet skjerming eller tetting. Videre anbefales det at forholdet vurderes og utbedres av fagperson.

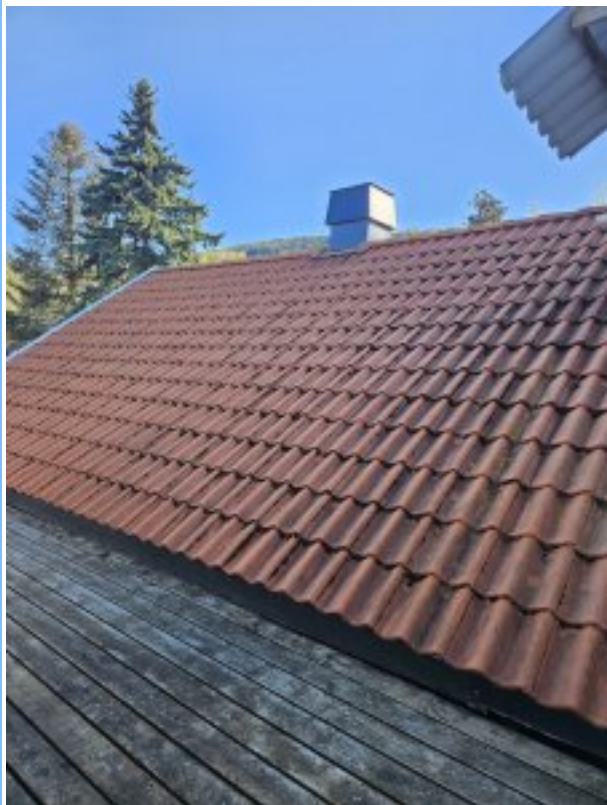
TG 3 4.1 Takkonstruksjon, takteking og skorstein over tak

Konstruksjonen vurderes å være stabil på befaringstidspunktet, det ble ikke avdekket vesentlige nedbøyninger. Siden taket (takkonstruksjon, takteking og skorstein) kun er observert fra bakkenivå, er vurderingen begrenset av dette. Det er ikke sikkerhetsmessig forsvarlig å bevege seg ut på taket eller observere fra stige. Selv om det ikke er avdekket skader under befaringen, betyr ikke dette at det ikke foreligger skader som en besiktigelse på taket kan avdekke. Vær oppmerksom på denne risikoen. En undersøkelse av taket kan utføres av en fagperson under tilstrekkelige sikkerhetsforhold.

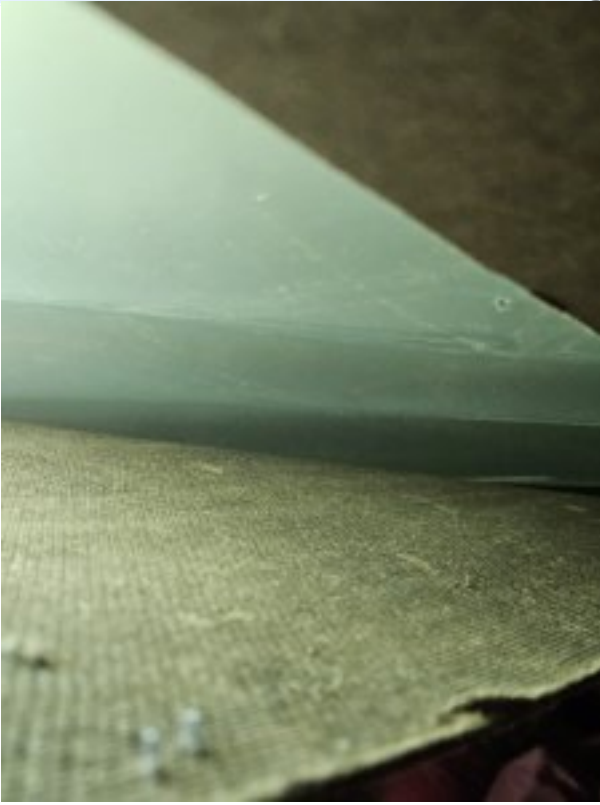
**TG 3** 4.2 Undertak, lekter og yttertekking (taktekkingen)

Bilde viser under takplaten på loftet.
