Strandvegen 171

Strandvegen 171, 2316 HAMAR

Befaringsdato: 07.05.2026

Rapportdato: 26.05.2026

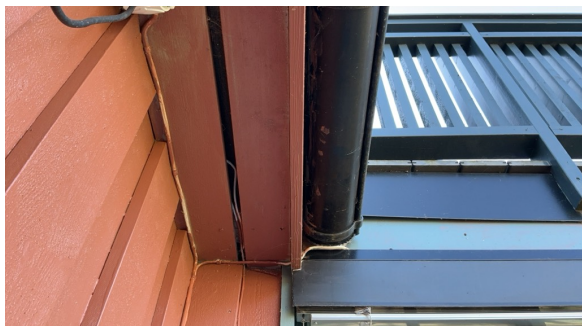
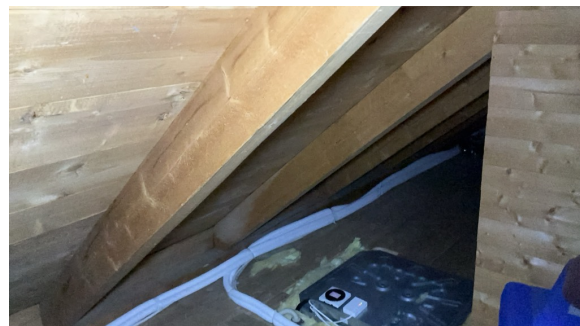
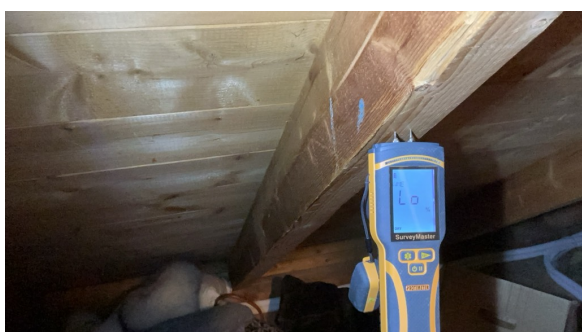
Det er registrert fuktmerker rundt gjennomføringer, dette kan ha oppstått ved spesielle værforhold. Ved fuktmålinger var dette tørt på befaringsdagen.

Det er registrert fuktmerker ved gjennomføringer rundt pipe. Kan ha oppstått ved spesielle værforhold. Det er ikke nødvendig med umiddelbare tiltak, men det anbefales å følge med konstruksjonene.

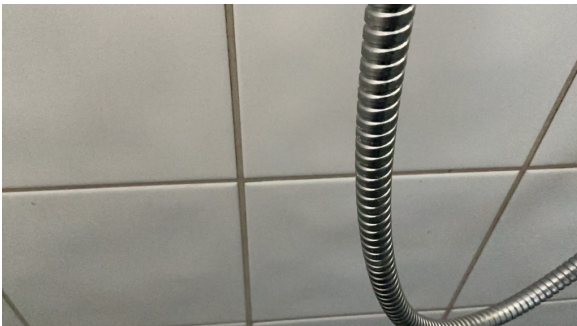
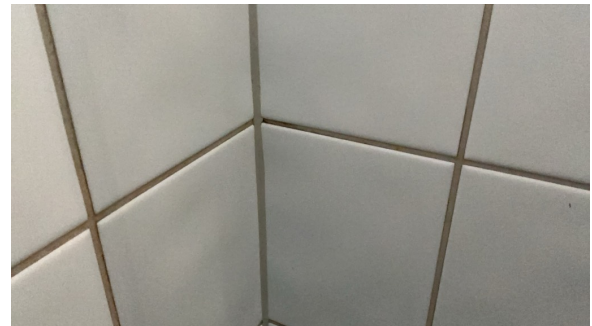
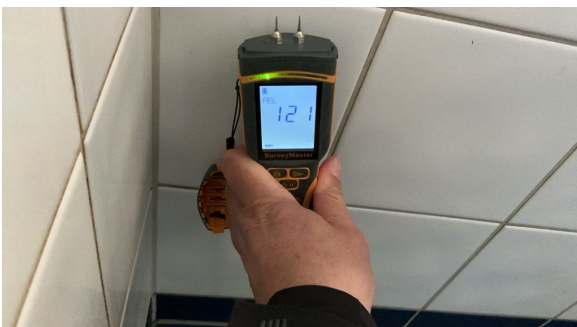
ETASJE 1 > BAD

TG 2 Overflater Gulv

Gulv: Fliser, med varme. Ved enkle fuktsøk ble det ikke registrert unormale verdier.

- Det er påvist at flisfuger har riss/sprekker.
- Det er påvist at høydeforskjell fra topp slukrist til gulv/synlig topp membran ved dørterskel er mindre enn 25 mm.
- Det er avvik:

- Til tross for avviket i fall/høydeforskjell til sluk, vil gulvet fortsatt kunne lede vann mot sluket, men med redusert effektivitet. Dette kan potensielt øke risikoen for vannansamling i enkelte områder av badet.

Rommet fungerer med dagens tilstand, men tilfredsstillende ikke krav til våtrom. Det er ikke behov for utbedringstiltak siden våtrommet fungerer i dag, men ut ifra alder kan skader plutselig oppstå på eldre våtrom.

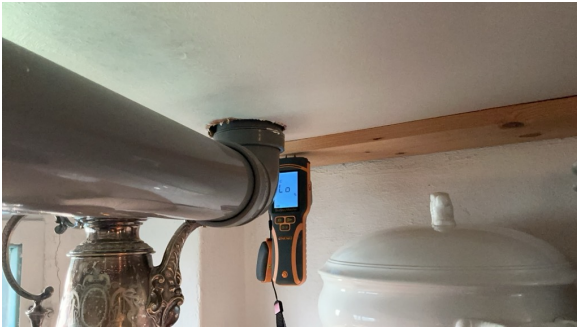
LOFTSETASJE > BAD

Himling: Panel Ved enkle fuktsøk registrerte bygningsesakkyndig ingen unormale verdier. Det dusjes direkte på gulv/vegg, noe som gir økt belastning på konstruksjonene.

- Det er påvist at flisfuger har riss/sprekker.
- Det er avvik:

- Andre tiltak:
- Slike riss/sprekker kan indikere bakenforliggende fuktskader, og konstruksjonen bør observeres jevnlig for å vurdere utvikling.

Siden våtrommet fungerer i dag er det ikke behov for strakstiltak. Men ut fra alder kan plutselig skader oppstå, det anbefales å følge med og bruke rommet med forsiktighet. Oppgraderinger bør etter hvert påregnes. Rommet kan ha mange bruksår igjen, dette avhenger av bruken.
