Tilstandsrapport for bolig

Amundrødveien 22, HELGEROA

Eiendom	Bygning	Byggeår	BRA	BRA-i	BRA-e
Amundrødveien 22 3295 HELGEROA Gnr: 4092 Bnr: 150	Enebolig	1973	256 m ²	227 m ²	29 m ²
Oppdragsnr.	260518-002				
Befaring / Rapport	19.05.2026 / 03.06.2026				
Tilstede	Selger og undertegnede				
Rapportansvarlig	Schau Takst AS v/ Einar Schau - takst@schau.no

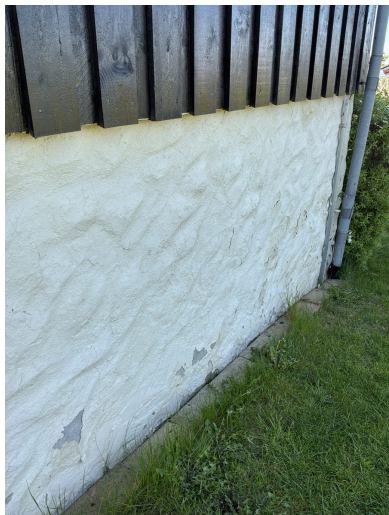
Grunnmur av blokk-konstruksjon med utvendig puss fra byggeår. Spredte sprekkeformasjoner og avflassing i puss registreres i nedre sone mot terreng.

Årsak til forhøyet TG: Langvarig fuktpåvirkning gjennom grunnmur kombinert med slitasje over tid.

Konsekvens: Videre nedbrytning av puss kan gi fuktinntrengning i grunnmur og skader innvendig over tid.

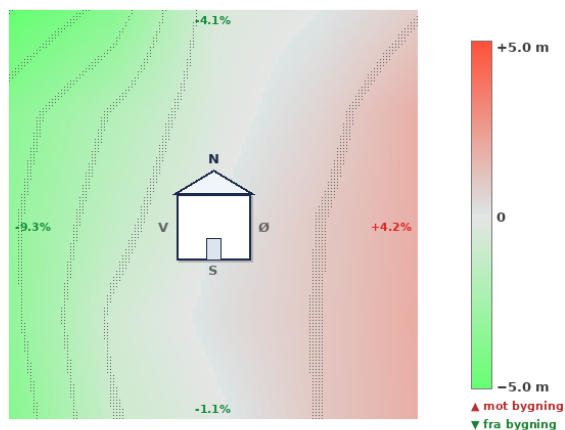
Terrengforhold

TG 2

Årsak til forhøyet TG: Feil terrengfall er en vanlig årsak til fuktbelastning på grunnmur og rom under terreng.

Konsekvens: Vann kan samle seg mot fundamenter.

Vegg	Helning	Vurdering
Nord	-4.1% (-2.3°)	Fall fra vegg
Øst	+4.2% (+2.4°)	Fall mot vegg — risiko
Sør	-1.1% (-0.6°)	Fall fra vegg
Vest	-9.3% (-5.3°)	Fall fra vegg

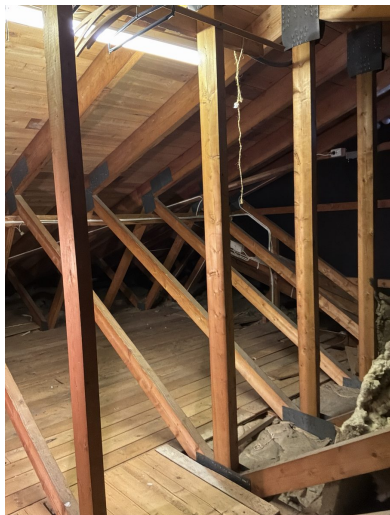
Årsak til forhøyet TG: Som resultat av byggeskikk fra oppføringstid er isolasjonstykkelsen begrenset, og dampspærre fremstår mangelfull eller fraværende på varm side av isolasjonen.

Årsak til forhøyet TG: Innfelte armaturer perforerer dampspærresjiktet uten tetting mot kald sone.

Konsekvens: Forhøyet risiko for kondens på loft ved gjennomføringene.

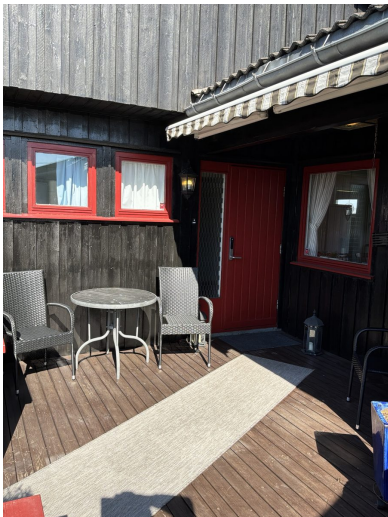
Konsekvens: Fare for fall fra terrasse.

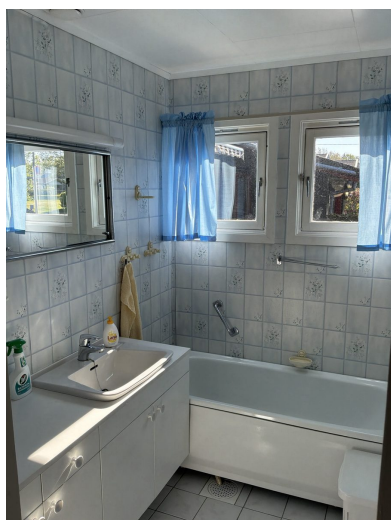
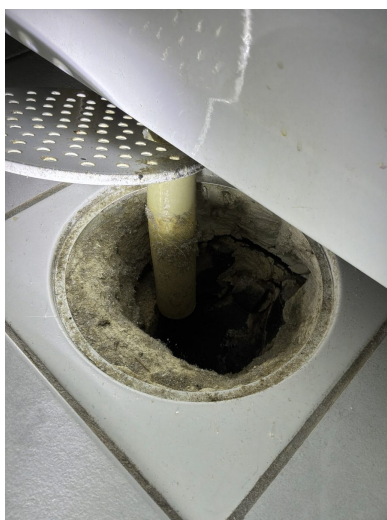
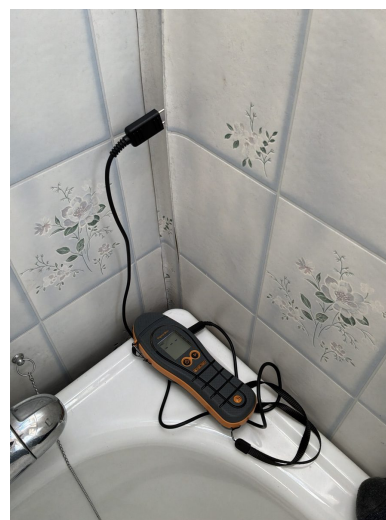
Vegger og himling TG 2	Vegger av tapet i våtsone — ikke lenger optimalt fuktbestandig materiale. Himling av malte plater. Årsak til forhøyet TG: Tapet er ikke egnet som overflate i våtsone og har passert forventet levetid. Konsekvens: Risiko for fuktinntrengning i bakenforliggende konstruksjon. Påregn oppgradering. Levetid:

155 % • 31/20 år
Sluk, membran og tettesjikt TG 3	Plastsluk ligger under betongpåstøp. Membran er ikke synlig under klemring. Levetiden for opprinnelig membran er utgått. Det er ikke fremlagt faglig dokumentasjon (FDV) for våtromsarbeid — membranstype og utførelse kan ikke verifiseres. Årsak til forhøyet TG: Membranens forventede levetid er medgått. Ikke fullgod kontroll av membran-sluk-overgang. Konsekvens: Etter denne alderen øker sannsynligheten for fuktinntrengning under fliser og i underliggende konstruksjoner uten at det er synlig. Påregn renovering av våtrommet. Kostnadsanslag: 100 000 – 200 000 kr (inkl. mva) Levetid:

Vann- og avløpsledninger TG 2	Trykkvannsrør av kobber og avløpsrør av plast fra byggeår. Kobberrørene har passert forventet levetid. Årsak til forhøyet TG: Kobberrør med sin alder er utsatt for groptæring som kan gi lekkasjer uten synlig forvarsel. Konsekvens: Påregn utskifting av kobberrør innen overskuelig fremtid. Levetid:

62 % • 31/50 år
Ventilasjon TG 2	Naturlig avtrekk via ventil i himling. Ingen tilluftspalte for ventilasjon. Årsak til forhøyet TG: Manglende overstrømning gir utilstrekkelig luftutskifting. Konsekvens: Økt fuktbelastning i rommet over tid.
Utstyr og innredning TG 2	Badekar og servant med skapinnredning fra byggeår. Forventet levetid er utgått. Årsak til forhøyet TG: Utstyret har passert forventet levetid. Konsekvens: Påregn utskifting ved renovering av rommet. Levetid:

207 % • 31/15 år
Innfelte installasjoner TG 2	Vinduer i yttervegg i våtsone. Diffusjonstetting ved gjennomføringer er ukjent. Årsak til forhøyet TG: Ukjent utførelse av diffusjonstetting ved vindusgjennomføringer i yttervegg. Konsekvens: Risiko for kondens og fuktskade i veggkonstruksjonen.

Kontroll i tilliggende konstruksjoner	Hulltaking ikke utført av tilgjengelighetshensyn og sikkerhet for skade. Fuktmåling i veggflate fra rommet og tilstøtende rom uten anmerkning (se foto) Rommet må påregnes renovert.
Dokumentasjon vanntett sjikt	<i>Ingen dokumentasjon foreligger.</i>
Diffusjonstetting mot kald sone	<i>Ingen kunnskap om diffusjonstetting mot kalde konstruksjoner. Vinduer i yttervegg i våtsone. Diffusjonstetting er ukjent — ingen dokumentasjon foreligger.</i>

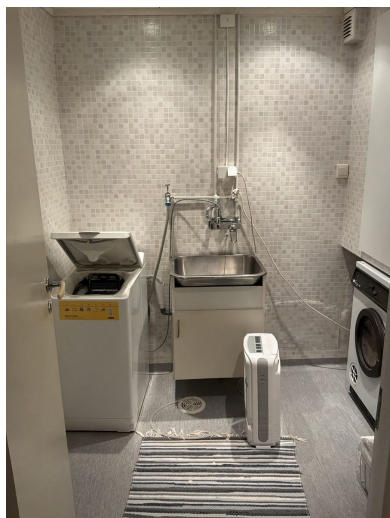
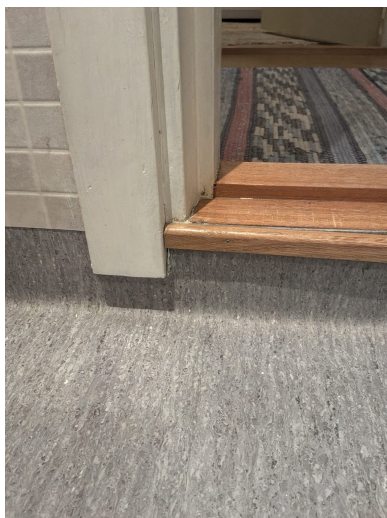
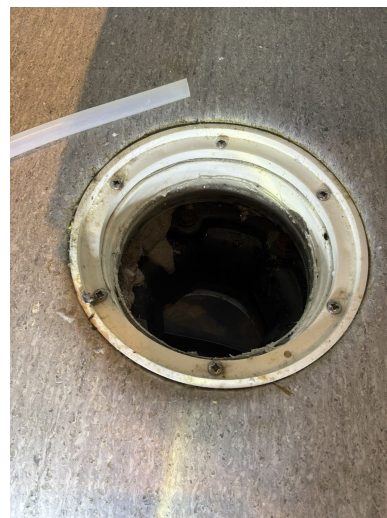
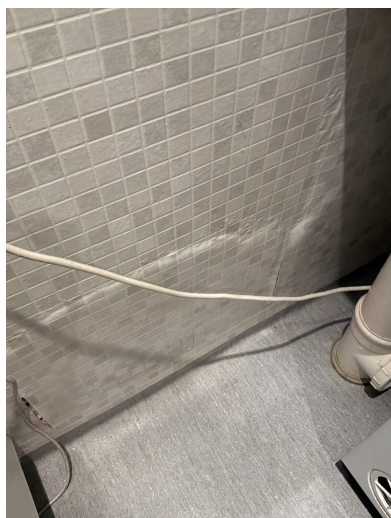
Vegger av våtromstapet med konstatert fuktskade — svell og saltutslag samt åpen tapetskjøt. Himling av Takess-plater. **Årsak til forhøyet TG:** Fukt har trengt inn bak våtromstapetet via utett skjøt. Tettesjiktet i veggen fungerer ikke som forutsatt.

Årsak til forhøyet TG: Kobberrør har passert forventet levetid. Groptæring fra innsiden kan gi nålstikk-lekkasjer.

Konsekvens: Risiko for lekkasje. Utskifting må påregnes.

Vegger og himling TG 3	Vegger av våtromstapet med konstatert fuktskade — svell og saltutslag samt åpen tapetskjøt. Himling av Takess-plater. Årsak til forhøyet TG: Fukt har trengt inn bak våtromstapetet via utett skjøt. Tettesjiktet i veggen fungerer ikke som forutsatt. Konsekvens: Risiko for råte og muggvekst i bakenforliggende konstruksjon. Utbedring må påregnes. Kostnadsanslag: 20 000 – 100 000 kr (inkl. mva)
Ventilasjon TG 3	Ventilasjon via elektrisk avtrekksvifte som er defekt. Årsak til forhøyet TG: Funksjonssvikt i avtrekksvifte. Konsekvens: Utilstrekkelig luftutskifting gir økt fuktbelastning og forverrer fuktskaden i vegg. Utskifting må påregnes. Kostnadsanslag: 0 – 20 000 kr (inkl. mva)
Utstyr og innredning TG 1	Vaskekum med innredning og opplegg til vaskemaskin. Normal aldersslitasje. Levetid:

173 % • 26/15 år
Innfelte installasjoner TG 1	Kontrollert uten anmerkning.
Kontroll i tiliggende konstruksjoner TG 2	Hulltaking ikke utført. Konstatert fuktskade i vegg — omfang i konstruksjon ikke verifisert. Årsak til forhøyet TG: Synlig fuktskade på våtromstapet indikerer fuktpåvirkning i veggkonstruksjonen. Konsekvens: Risiko for skjulte fukt- og råteskader i tilstøtende konstruksjoner. Videre undersøkelser må påregnes.

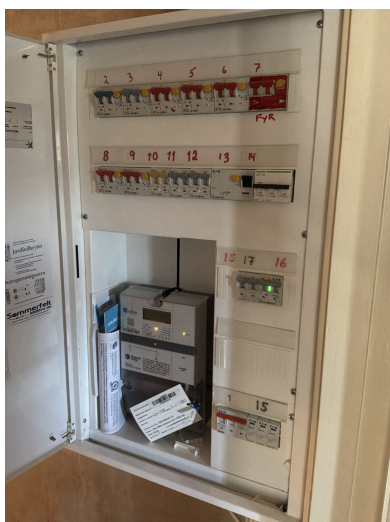
Ledningsanlegg og kontaktpunkter er i stor grad i opprinnelig stand fra byggeår.

Det opplyses om antatt feil på varmekabel i TV-stue. Det anbefales utvidet el.kontroll.
