Egenerklæring

Gamle Trysilveg 38, 2413 ELVERUM

Befaringsdato: 06.05.2026

Rapportdato: 14.05.2026

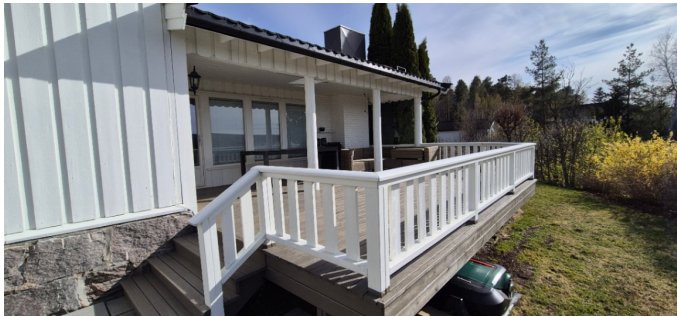
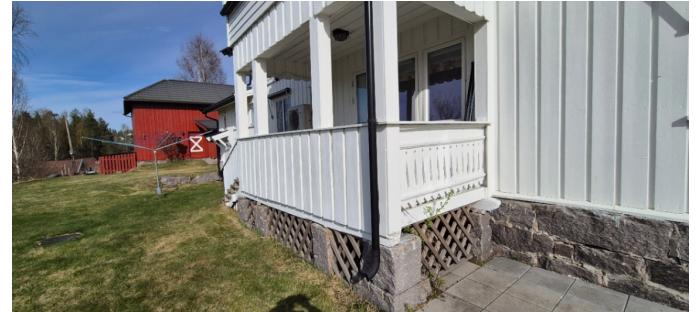
- Det er påvist fukt-/råteskader i konstruksjonen.

Skader i del av svill i front av verandaen.

- Råteskadet trekledning må skiftes ut.
- Gjennomføre ytterligere undersøkelser og foreta utbedring av skade.

Utbedrings kostnad vurderes til ca. kr. 20 000

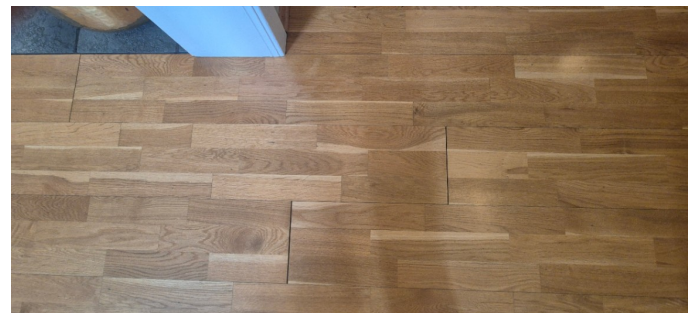
- Det er målt høydeforskjell på mellom 15-30 mm gjennom hele rommet. Tilstandsgrad 2 gis med bakgrunn i standardens krav til godkjente måleavvik.

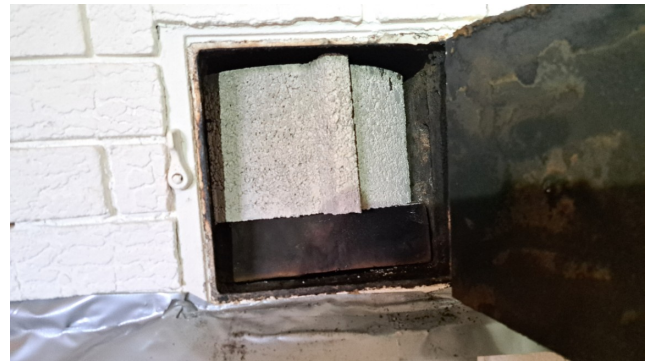
Luke med sotlukestein

Tilsyn i 2025 og sist feiet piper i 06.05.2026. Ingen anmerkninger eller avvik fra Midt-Hedmark brann- og redningsvesen IKS. Det er er montert sotlukestein inn i sotluken som står nær brennbart materiale.

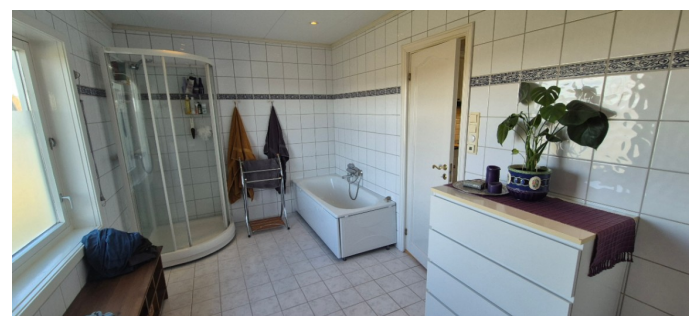
- Det er påvist sprekker i fliser.

Riss i enkelte fliser i område bad dusjkabinett. Eier opplyser at riss har oppstått i forbindelse med fjerning og reetablering av del av grunnmuren i 2008.

- Slike riss/sprekker kan indikere bakenforliggende fuktskader, og konstruksjonen bør observeres jevnlig for å vurdere utvikling.

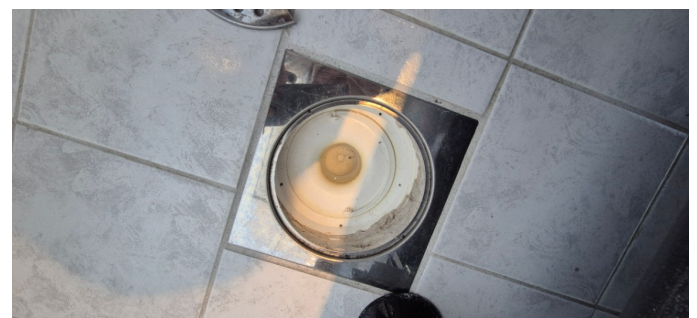
Sluk under dusjkabinett

- Det er påvist mangelfull/feil utførelse rundt rørgjennomføringer e.l. som gir fare for fukt i konstruksjonen i våtsone.
- Membran kan ikke konstateres (ikke synlig og det foreligger heller ikke dokumentasjon).
- Mer enn halvparten av forventet brukstid er passert på membranløsningen.
- Sluk har begrenset mulighet for inspeksjon og rengjøring.

- Når sluket har begrenset tilgang, er det vanskelig å rengjøre sluket og å inspisere den for å oppdage skader i membranen/fuger rundt sluket, som er avgjørende for å forhindre lekkasjer.
- Overvåk tilstanden jevnlig. For å få tilstandsgrad 0 eller 1 må tettesjiktet skiftes ut, men tidspunktet for når dette er nødvendig er vanskelig å si noe om.
- Løsningen/utførelsen rundt rørgjennomføringer gir fare for fukt inn i konstruksjoner.

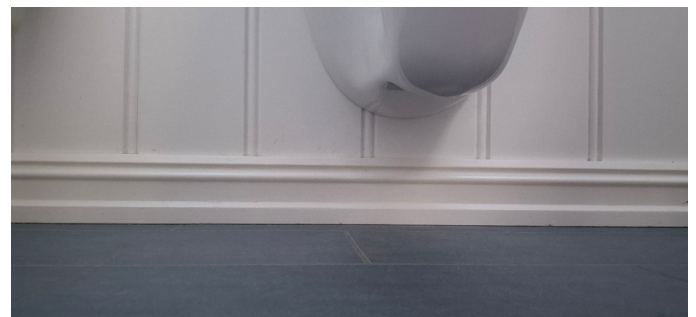
Ingen drenshull under vegghegt toalett

- Det bør etableres tilluft til toalettrom.
- Ved implementering av innebygget sisterner var det ikke krav om lekkasjesikring, konstruksjonen bør jevnlig observeres.

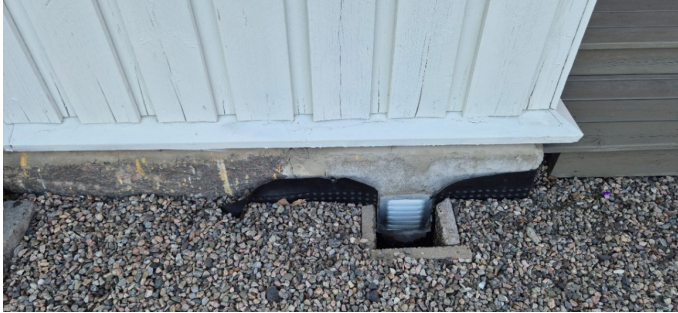
Lavtsittende ventil

Behov for ettersyn og sikring rundt ventilen.
