Tilstandsrapport

Fritidsbolig

Hanvalvegen 8, 2862 FLUBERG

Befaringsdato: 28.04.2026

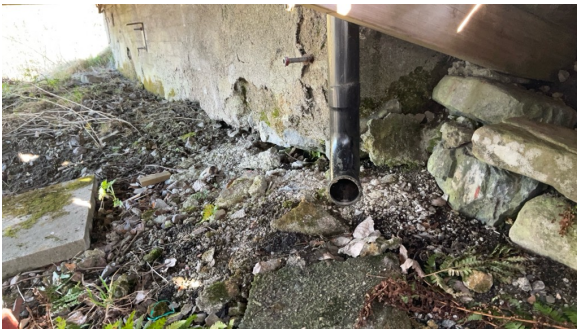
- Det er avvik:
- Takvannet ledes ikke vekk fra bygningen.
- Det mangler tilfredsstillende adkomst til pipe for feier. Dette er også gitt avvik fra feiervesenet.

Takvannet ledes ikke vekk fra bygningen.

- Tiltak:
 - Takvann som ikke ledes vekk fra bygning påfører konstruksjonene (ringmur, grunnmur, drenering og fuktsikring) unødvendig høy fuktbelastning og skader kan oppstå over tid. Anbefaler at man kobler et 3-4m langt overvannsrør til nedløpet. Røret legges oppå terrenget eller graves ned for å lede vannet vekk fra grunnmuren/bygningen.
 - Manglende tilfredsstillende adkomst til pipe for feier innebærer at lovpålagt feiing og tilsyn ikke kan utføres på en sikker måte. Det anbefales å etablere forsvarlig og sikker adkomst til pipen i samsvar med gjeldende forskriftskrav.

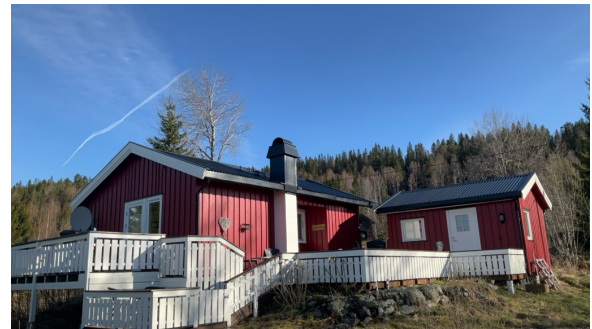
Det mangler tilfredsstillende adkomst til pipe for feier.

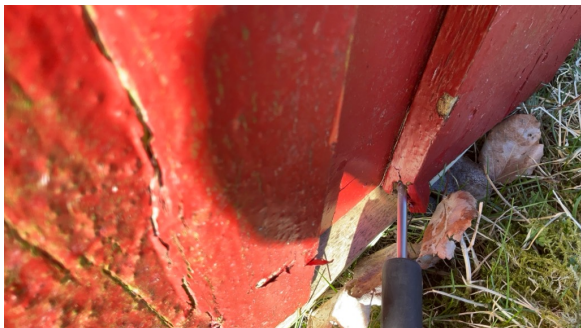
Lav høyde mellom kledning og bakkenivå.
Det er observert råte på enkelte kledningsbord.

- Det er ikke behov for strakstiltak av skjevheter. Det anbefales å følge med på videre utvikling.
- Lav høyde mellom grunnen og kledning. gir økt risiko for skader i treverket. Anbefalt høyde mellom terreng og kledning er 30cm.

- Kledning som er råteskadet må skiftes ut. Råteskader i bordkledningen kan fortsette å utvikle seg både i tiliggende bordkledning og til bakenforliggende veggkonstruksjon, dersom en ikke foretar tiltak. Kostnader for utbedringer må påregnes. Tilstand på utvendig kledning øker risikoen for skjulte råteskader i veggkonstruksjon.

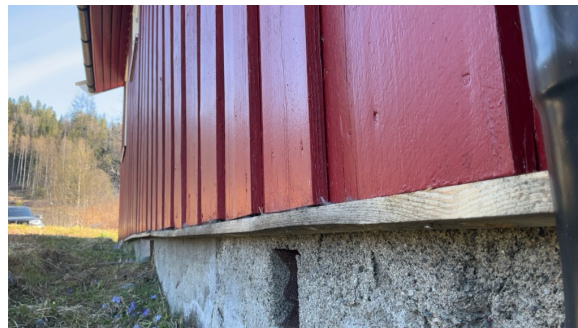
Skjevheter i vegg.

Ingen/begrenset lufting bak kledning.

- Lite lufting bak kledning. Utbedring av lufting vil ikke være lønnsomt som enkeltstående tiltak, men ved skifte av utvendig kledning bør det lages tilstrekkelig lufting. Manglende lufting gir økt risiko for fuktskader i konstruksjonen.

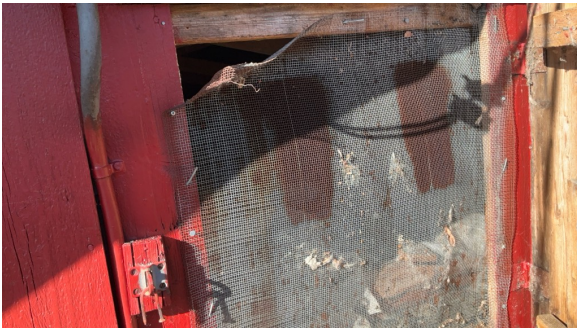
Det var ikke adgang til loftet da adgang var tettet igjen med netting. Det er kun gjort visuelle observasjoner fra loftsluken. Det oppfordres til ytterligere undersøkelser.

- Da deler av konstruksjon er skjult anbefaler jeg ytterligere undersøkelser av takkonstruksjon, og om det er skader. Det må da gjøres bygningsmessige inngrep eller benytte termografi for å kunne avdekke manglende lufting, dårlig isolering eller skjulte fuktskader.

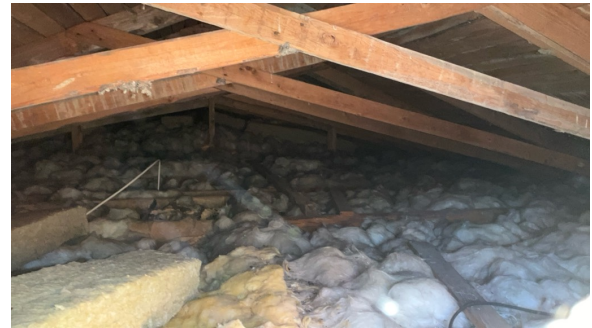
Isolasjon på loft ligger ujamnt.

- Begrenset lufting kan gi kondens, fuktskader og ising på tak. Ved rehabilitering av takkonstruksjonen bør det etableres tilfredsstillende lufting.
- Ujevn isolering kan skape temperaturforskjeller som fører til kondens, noe som kan skade takkonstruksjonen og føre til mugg. Om vinteren kan varme som slipper ut smelte snøen, som deretter fryser igjen og skaper isdannelse. Det anbefales å gjøre tiltak slik at isolasjonen ligger jevnt/med en jevn overflate, slik at det ikke kan trekke kald luft inn i isolasjonen.

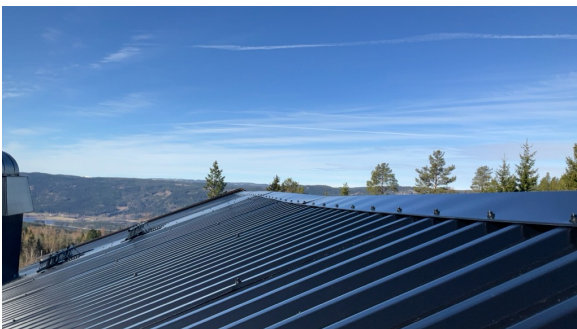
Det er observert svanker/skjevheter i på yttertak.

- Skjevheter/svekkelser i konstruksjonen bør kontrolleres av fagmann. Dokumenter om skjevhetene er stabile eller om de utvikler seg. Ved behov kan takkonstruksjonen forsterkes eller avstives bedre.

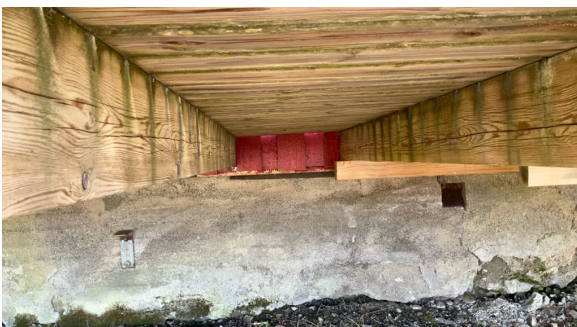
Innfesting direkte i kledning

- Innfesting direkte i kledning gir ikke tilstrekkelig bæring og kan medføre redusert stabilitet og funksjon. Over tid kan dette føre til deformasjoner, skader på kledningen og økt risiko for at konstruksjonen løsner eller svikter. Det anbefales å etablere korrekt innfesting i bærende konstruksjonsdeler.

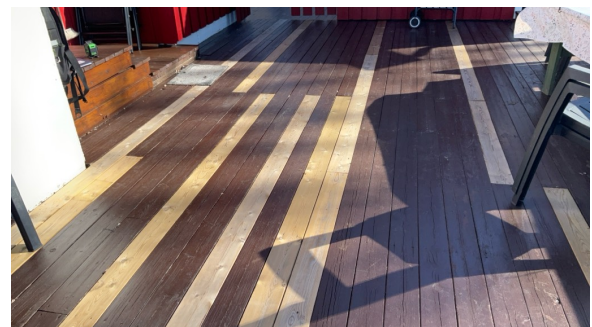
Enkelte bord er skiftet ut og er ikke beiset.

- Vedlikeholdsarbeider må påregnes. Overflatebehandlingen er treverkets beskyttelse mot vann, tilsmussing og misfarging fra svertesopp eller alger. Om treverket blir stående uten beskyttelse vil dette øke risikoen for at treverket trekker til seg fukt som igjen kan føre til fuktskader.

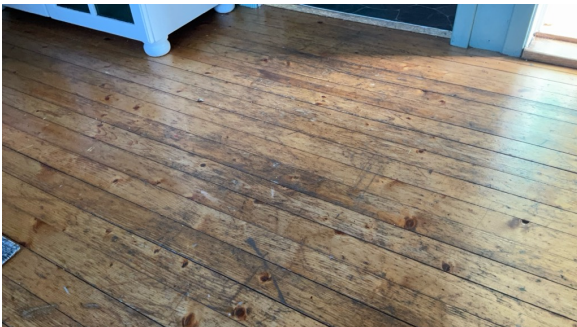
Det er noe bruksslitasje på gulv.

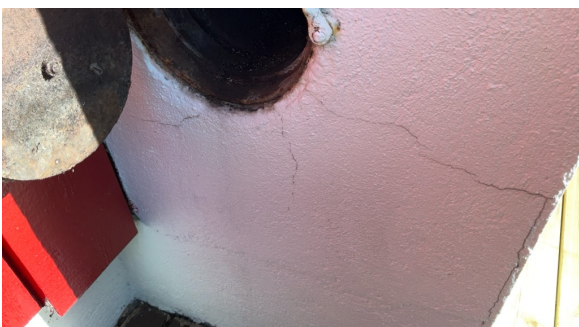
- Det er avvik:
- Mer enn halvparten av forventet funksjonstid er oppnådd, eller nært forestående på pipe.
- Sprekker/ riss i pipe registrert.

Det er observert sprekker/riss i pipe utvendig.

- Tiltak:
- Vurderingen er basert på konstruksjonens alder hvor pipe har oppnådd om lag halvparten av forventet funksjonstid. Det er ikke påvist vesentlige avvik på befaringstidspunktet, men alder og bruk tilsier økt sannsynlighet for funksjonssvekkelse over tid. Videre bruk forutsetter løpende oppfølging, og kostnader knyttet til fremtidig vedlikehold, oppgradering eller utskifting må påregnes.
- Ytterligere undersøkelser må foretas for å få kartlagt tilstanden og omfanget på skader. Sprekker i vanger gir risiko for varmeoverføring til brennbar materiale, røyk/sotlekkasje, og økt risiko for sotbrann. Utbedring av riss/sprekker må påregnes.

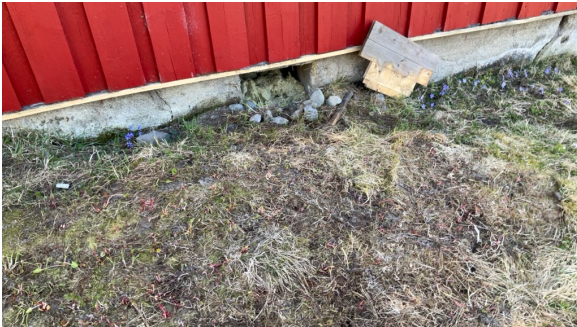
Liten luke i grunnmur gjorde undersøkelsene noe begrenset.

- Tiltak:
 - Begrenset adkomst gjør undersøkelsene veldig begrenset. Risikoen for fuktinnslag og kondensproblematikk innebærer at tilstanden kan være vesentlig dårligere enn antatt. Det anbefales å etablere forsvarlig adkomst og gjennomføre en grundig undersøkelse av krypkjelleren / blindrommet. Videre bør tilstanden overvåkes jevnlig.

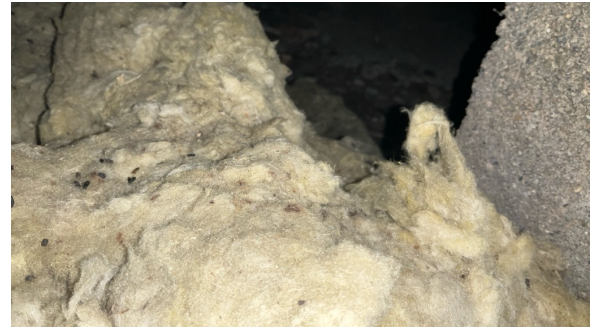
Spør etter skadedyr på isolasjon.

- Det bør gjøres tiltak for å hindre at skadedyr kommer inn i krypkjeller. Skadedyr i krypkjeller kan føre til alvorlige problemer. De gnager på treverk, isolasjon, rør og elektriske kabler, noe som kan gi konstruksjonsskader, lekkasjer og brannfare. I tillegg sprer de sykdommer og allergener, og avføring og døde dyr gir vond lukt som kan påvirke innneklimaet. Skadedyr kan også ødelegge fuktsperrer, øke risikoen for mugg og medføre høye kostnader for reparasjon og bekjempelse.

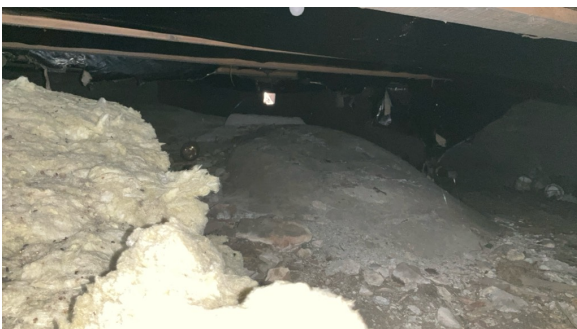
Edderkoppbord er observert hengende fra bjelkelag, det vitner om fuktig klima.

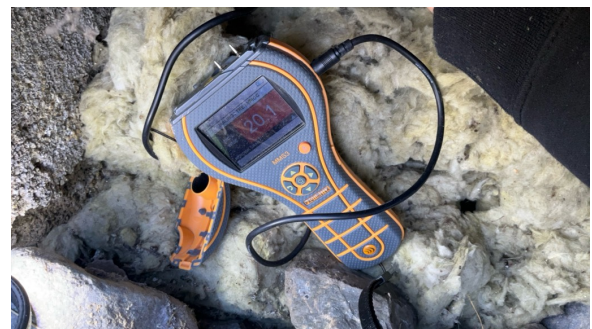
Fuktmålingene som ble foretatt i svill viser forhøyede fuktverdier som er skadelig for treverket. Målingene er foretatt i bjelkelag over inspeksjonsluke.

- Det er registrert skadelige fuktverdier i undersiden av etasjeskillet, noe som indikerer at konstruksjonen er utsatt for fuktpåkjenning. Ved vedvarende fukt kan det oppstå skader som mugg, råte, materialnedbrytning og redusert bæreevne. Årsaken til fukten bør avklares, og nødvendige utbedringstiltak bør gjennomføres for å hindre videre skadeutvikling.

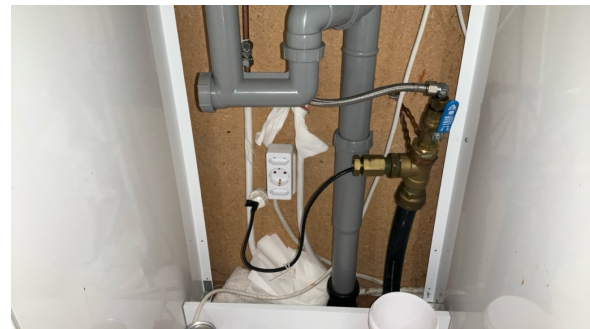
Benkeskap. Det anbefales å montere vannstoppventil med sensor under innredning.

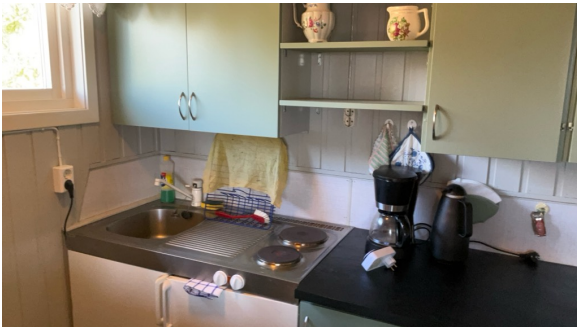
Ingen avtrekk over kokesone.

Det anbefales å etablere funksjonelt avtrekk over kokesonen, enten som ventilator med avtrekk til friluft eller som resirkulerende ventilator med kullfilter der avtrekk ut til det fri ikke er mulig.

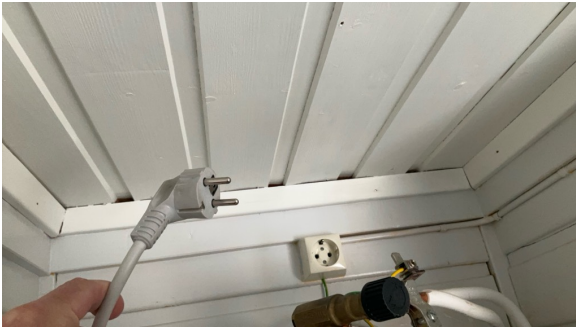
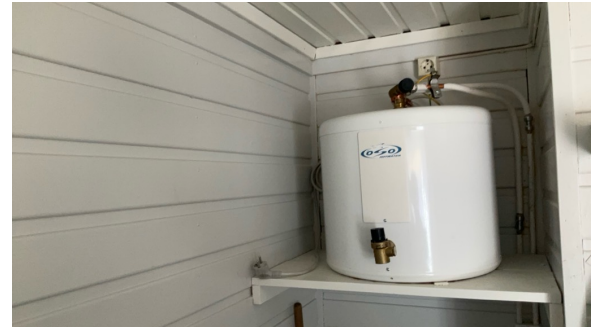
Det anbefales strømtilkobling med fast tilkobling. (ikke støpsel og vanlig stikkontakt) Varmtvannsbereder er plassert på toalettrom.

- Tiltak:
- Kontroller forholdet/ avviket med elektriker.
- Det bør etableres tilfredsstillende el-tilkobling etter dagens gjeldende krav. Tilkobling via støpsel og stikkontakt kan lede til varmgang/brannfare.

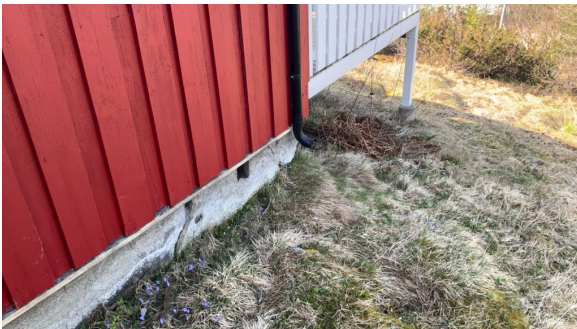
• Ved oppføring av dette bygget var det ikke vanlig med fuktstikring og isolasjon rundt fundamentering. Det er registrert fukt i kryprom, noe som fører til økt risiko for fuktskader. Viktig å følge med på utvikling. Konstruksjon rundt og under boligen kan ta skade dersom drenering ikke er tilfredsstillende/svikter.

Det er ingen fuktsikring av grunnmur/fundamentering.

Det anbefales at vannet ledes vekk fra fundamenter for å unngå at takvann renner ned langs fundamentene. Anbefaler å etablere drenerør som leder vannet 3-4 meter bort fra bygget.

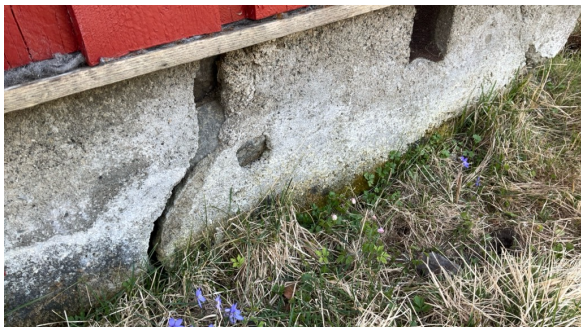
Sprekker i mur. Løs puss.

- Overvåk tilstanden jevnlig. Tidspunktet for reparasjon og eventuelt når dette er nødvendig er vanskelig å si noe om. Det oppfordres til å gjennomføre ytterligere undersøkelser. Svekkelse av grunnmuren under bygningen. Dette kan inkludere skjevheter, sprekker i vegger og gulv. Setningsskader kan også føre til problemer med dører og vinduer. Sprekker i muren kan resultere i vanninntrengning og fuktighetsskader. Det er viktig å utbedre setningsskader i grunnmuren for å unngå ytterligere skader.

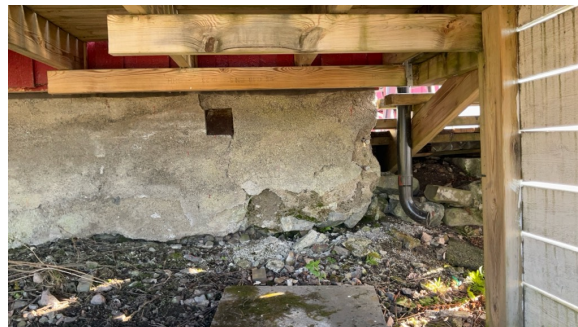
Sprekker og skjevheter i mur. Stedvis utvaskinger under mur. Det anbefales at det isoleres rundt grunnmur for å unngå ytterligere frost og tele.

- Frostsikring/isolasjon er anbefalt under terreng og føres helt opp til kledning på utvendig mur. Redusert/ikke eksisterende frostsikring kan føre til skader og bevegelse ved tele og frost. Manglende frostsikring kan føre til at dører og vinduer går tregt, samt at gulv er skjeve vinterstid.

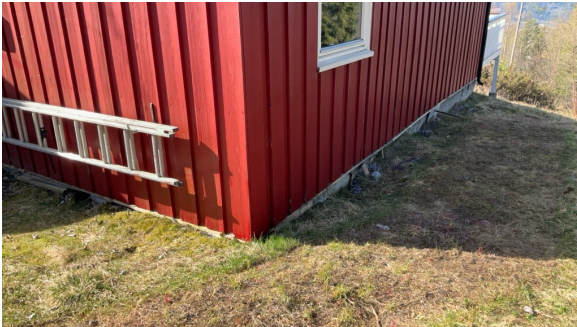
Stedvis fall på terreng mot bygning.

- Viktig å lede vann bort fra fundamentene. Terrengforholdet fører til at overflatevann kan ledes til boligen. Dette kan føre til fuktskader. Det anbefales å etablere fall vekk fra boligen eller en ledegrøft for overvann. For å få tilstandsgrad 0 eller 1 så må fallforhold på terreng endres.

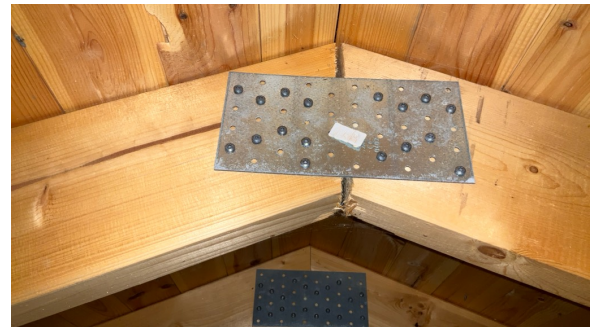
Glipper mellom sammengøyninger av taksperre. Følg med på tilstanden og påse at snømengden ikke blir for stor på taket.

- Tiltak:
 - Takkonstruksjonen er vurdert å være underdimensjonert i forhold til dagens krav til snølaste. Ved perioder med store snømengder må det påregnes nedbøyninger i takkonstruksjonen, særlig vinterstid. Takkonstruksjonen bør derfor følges opp og kontrolleres ved store snølaste, og snørydding/måking må påregnes for å redusere belastningen og risiko for skader.

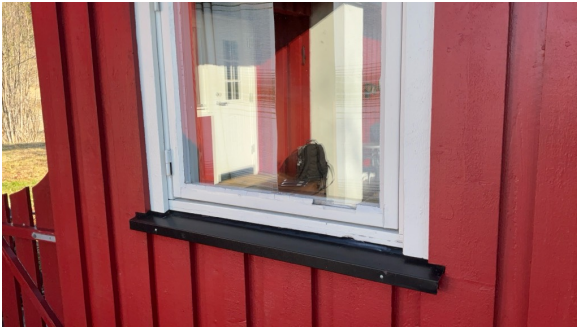
Vinduskitt er slitt og har løsnet enkelte steder

- Tiltak:
 - Oppgraderinger/utskiftninger bør påregnes. Konsekvens av avviket/eldre vinduer/dårlige vinduer, gir en fremtidig kostnad på fornyelse/vedlikehold. Eldre isolerglass medfører økt forbruk av energi til oppvarming. Varmetap fra vinduer kan forårsake at varm luft stiger inn på kaldtloft og er med på å skape kondens og ising på taktro i den kalde årstiden.
 - Vedlikehold/ utskiftninger må påregnes for vinduer der vinduskitt er slitt og har løsnet. Manglende vinduskitt kan føre til økt fuktpåkjenning og redusert isolasjonsevne.

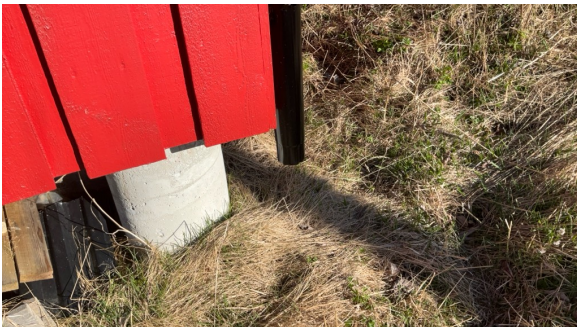
Ingen bortledning av takvann.

Det anbefales at vannet ledes vekk fra fundamenter for å unngå at takvann renner ned langs fundamentene. Anbefaler å etablere drensør som leder vannet 3-4 meter bort fra bygget.
