Tilstandsrapport

Selveierleilighet

Malerhaugveien 34 B

Referansenummer: 15081874

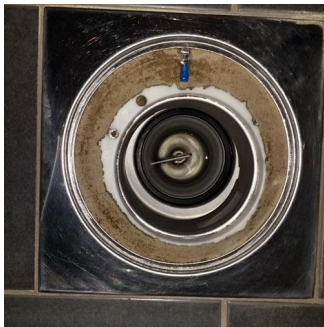
Vannnett sjikt / membran i gulv og vegger - Hovedsluk i bad.

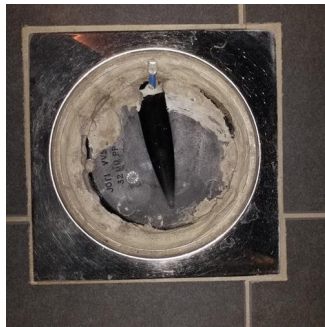
Vannnett sjikt / membran i gulv og vegger - Hjelpesluk under servant.
