Vråljosvegen 238, 3853 VRÅDAL

14 May 2026

Tilstandsrapport

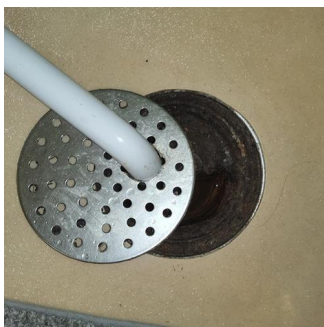
På grunn av alder mangler sluket mulighet for innfesting av klemring - en komponent som sikrer tett tilslutning mellom det vanntette sjiktet og sluket. Konsekvensen er at forholdet medfører stor risiko for lekkasje eller utettheter i overgangen mellom sluk og tettesjikt.

Helhetsvurdering - Sluk i gulv

TG 3	Helhetsvurdering	<p>Det er valgt å vurdere våtrommet (og tilhørende bygningsdeler) med en samlet helhetsvurdering. Følgende hovedmomenter er lagt til grunn for vurderingen:</p> <p>Overflater har stedvise slitasjer, sprekker mellom veggplater og hull etter tidligere innfestinger. Forholdet vurderes i hovedsak til å være av estetisk betydning, uten nevneverdige konsekvenser så lenge det benyttes dusjkabinett.</p> <p>Gulvet er tilnærmet flatt og har ikke tilstrekkelig fall mot sluk. Konsekvens er at det vil bli liggende vann igjen på gulv ved en eventuell lekkasje eller vannsøl.</p> <p>Vanntett sjikt har en alder som erfaringsmessig tilsier at fremtidig funksjon er svært usikker (gjelder for produkter/løsninger etablert før år 2000). Konsekvensen er at bygningsdelen erfaringsmessig har risiko for nedsatt funksjon, utettheter eller andre aldersrelaterede problemer. Fornying av tettesjikt krever i de fleste tilfeller tiltak som komplett utskiftning/renovering av våtrom. TG3 er satt i henhold til NS 3600.</p> <p>Sluk har en alder som tilsier at fremtidig funksjon er usikker. Konsekvensen er at bygningsdelen erfaringsmessig har risiko for nedsatt funksjon, funksjonssvikt eller andre aldersrelaterede problemer.</p> <p>Tilluftsspalte eller lignende er ikke etablert. Konsekvens er at forholdet medfører redusert ventilering av våtrommet når døren er lukket.</p> <p>Det er foretatt hulltaking og utført fuktmåling med egnet instrument i veggkonstruksjon fra tilstøtende rom. Målingen gir kun et øyeblikksbilde og kan endre seg f.eks. med årstider, fukt- og temperaturforhold. Fuktinnholdet i tilgjengelig treverk ble målt med piggelektroder til 8,8 vektprosent. Det ble ikke registrert forhøyet fuktnivå. Det er påvist feil bruk av dampsperre i konstruksjonen, som f.eks. kan hindre uttørring og som ikke tyder på faglig god utførelse. Det er risiko for skjulte skader. Undersøkelsene gir kun et begrenset bilde av forholdet i umiddelbar nærhet til hullet. Omfanget er derfor ikke fullt ut kartlagt.</p>

Oppsummert	<p>Basert på våtrommets samlede tilstandsbilde og hovedmomentene nevnt ovenfor, må det påregnes fornyelse innen kort tid. Fornyelse kan utsettes noe dersom det iverksettes kompensierende tiltak, eller hvis videre bruk viser at våtrommet fortsetter å fungere lenger enn forventet, men dette vil medføre økt risiko for skjulte skader. Fornyelse av våtrom innebærer som oftest totalrenovering, og erfaring viser at oppstart av utbedrings- og fornyelsesarbeider ofte avdekker ytterligere forhold som krever tiltak, noe det må tas høyde for. Følgende sjablongmessige prisanslag gjelder for renovering av våtrommet.</p> <p>Sjablongmessig prisanslag Kr 100 000 - 200 000</p>

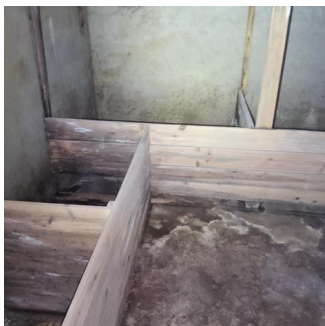
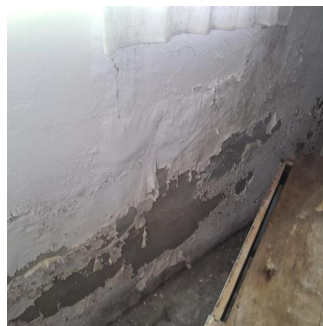
TG 3	Helhetsvurdering Det er valgt å vurdere boligens rom under terreng (og tilhørende bygningsdeler) med en samlet helhetsvurdering. Følgende hovedmomenter er lagt til grunn for vurderingen: Overflater har omfattende slitasjer. Hovedårsak vurderes å være høy alder, manglende ventilering og sviktende drenering. Konsekvens er behov tiltak dersom overflater skal tilbakeføres til opprinnelig tilstand. Det er utført fuktmåling i etasjeskille/himling. Målingen gir kun et øyeblikksbilde og kan eksempelvis endre seg med årstider, fukt- og temperaturforhold. Fuktinnholdet i tilgjengelig treverk ble målt med piggelektroder til 51,1 vektprosent. Dette måleresultatet tilsier at det ble registrert kritisk høyt fuktnivå i konstruksjonen, noe som tilsier en pågående fuktskade og nedbryting av trekonstruksjoner. Stedvise råteskader observeres. Tegn på mugg-/råtesopp i konstruksjonen, noe som vurderes å være et resultat av forhøyet fuktighet inne i konstruksjonen. Fuktproblemer oppstår gjerne som følge av en kombinasjon av flere underliggende årsaker.

Helhetsvurdering - Eksempel på slitasjer og fuktskader

Oppsummert Basert på bygningsdelenes samlede tilstandsbilde og hovedmomentene som nevnes over bør det påregnes strakstiltak grunnet påviste skader. Det er ikke kjent om forholdene har ført til følgeskader i andre konstruksjoner. En fagkyndig bør kartlegge og vurdere forholdene i sin helhet, slik at nødvendige tiltak og omfanget av skadene avklares. Følgende sjablongmessig gjelder for ytterligere undersøkelser av skadeomfang og lokale utbedringer. Sjablongmessig prisanslag Kr 50 000 - 100 000

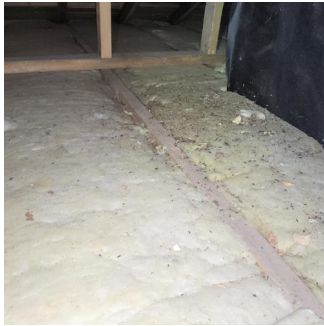
Spor etter gnagere er observert. Forhold, årsak, konsekvens, og eventuelle forslag til tiltak er kun beskrevet under avsnittet om "skadedyr". Dette er en viktig opplysning som en leser av rapporten må sette seg inn i.

Helhetsvurdering - Eksempel på spor etter skadedyr

Det observeres spor etter gnagere på loft. Nøyaktig hvor eller hvordan gnagere kommer seg inn i bygningen, har ikke latt seg påvise. Konsekvens er at gnagere er en type skadedyr som kan forårsake ulike typer skader på bygningsdeler, også skjulte skader som kan være vanskelig å oppdage. En fagkyndig med spesialkompetanse bør derfor kartlegge og vurdere forholdet i sin helhet, for å avklare inntreksveier, omfang og om det foreligger skader eller skjulte skader som følge av gnageraktivitet. Når dette er kartlagt, kan det gjøres en vurdering på om det er behov for større inngrep og utskiftninger, eller om lokale utbedringer og lignende tiltak er tilstrekkelig.

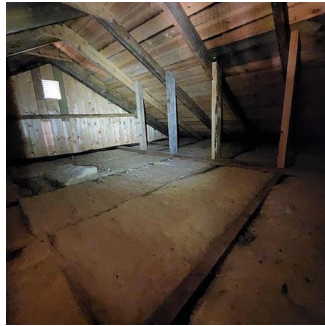
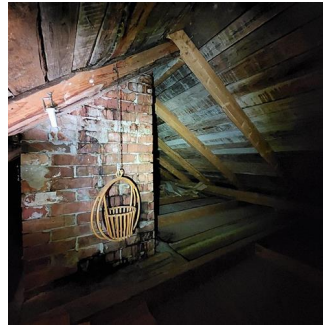
Misfarging observeres stedvis på undertak ved pipe, noe som tyder på negativ påvirkning av fukt. Det ble likevel ikke målt høye fuktnivåer i berørte materialer i området (stikkprøveprinsippet er benyttet). Fuktmerker vurderes å være fra tidligere opplyst lekkasje som er utbedret med ny utvendig tetting rundt pipe

Det er ikke etablert dampsperre mellom underliggende etasje og loftet (varm og kald sone). Konsekvensen er risiko for fuktskader grunnet kondensering. Kondens kan påvirke treverk og andre bygningsdeler.

Helhetsvurdering - Loft

Basert på bygningsdelenes samlede tilstandsbilde og hovedmomentene som nevnes over bør det påregnes tiltak som videre overvåkning, lokale utbedringer eller utskiftning hvis videre undersøkelser eller en fremtidig forverring av tilstanden viser at dette er nødvendig. Erfaring viser at igangsetting av slike arbeider i mange tilfeller avdekker ytterligere forhold som krever tiltak, noe som det bør tas høyde for.

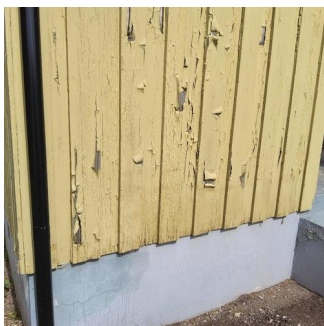
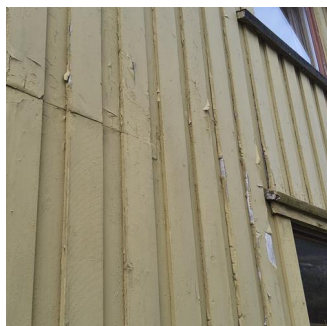
Ytterkledningens materialer viser tydelige tegn til elde, store slitasjer, og det er observert råteskader. Konsekvens er at materialet er utsatt for en pågående nedbrytning, og følgeskader i veggkonstruksjonen kan ikke utelukkes. Vurderingen er begrenset til det som er synlig fra bakkenivå, med den begrensning dette innebærer.

Det er ikke etablert spalte for lufting og drenering bak ytterkledningen, og det observeres symptomer på skader/tilstandsforverring som vurderes å kunne henge sammen med dette. Konsekvens av manglende lufting er at konstruksjonens evne til å tørke ut eventuell fuktighet reduseres, noe som øker faren for skjulte fuktskader. Forholdet bør ses i sammenheng med øvrige opplysninger om ytterkledningens tilstand.

Helhetsvurdering - Eksempel på slitasjer

Basert på bygningsdelenes samlede tilstandsbilde og hovedmomentene som nevnes over bør det påregnes tiltak grunnet påviste skader. Det er ikke kjent om forholdene har ført til følgeskader i andre konstruksjoner. En fagkyndig bør kartlegge og vurdere forholdene i sin helhet, slik at nødvendige straktiltak og omfanget av skadene avklares. Følgende sjablongmessig prisanslag gjelder for oppgraderinger.

Sjablongmessig prisanslag Kr over 300 000

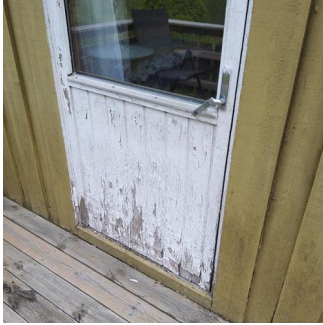
TG 3	Ytterdører og omramming	Balkongdøren har betydelig slitasje, og det er registrert skader/funksjonssvikt. Konsekvens er at dørens levetid vurderes som passert. Foreslått tiltak er komplett utskiftning. Følgende sjablongmessig prisanslag gjelder for utskiftning av dør. Sjablongmessig prisanslag: kr 10 000 - 50 000

Ytterdører og omramming -
Eksempel på slitasjer og skader på
balkongdør

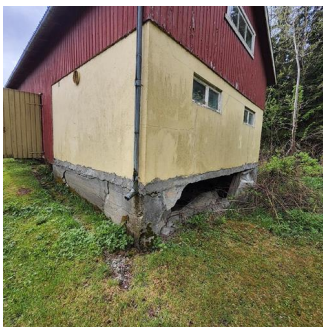
TG 3	Helhetsvurdering	<p>Det er valgt å vurdere bygningen med en samlet helhetsvurdering. Følgende hovedmomenter er lagt til grunn for vurderingen:</p> <p>Fasadematerialer viser tydelige tegn til elde, og det er registrert råteskader. Konsekvens er at materialet er utsatt for en pågående nedbrytning, og følgeskader i veggkonstruksjonen kan ikke utelukkes.</p> <p>Yttertaket (med tilhørende bygningsdeler) har høy alder, betydelig slitasje, og det er registrert punktvis skader. Konsekvens er at levetiden anses som overskredet, og bygningsdelen har nådd en alder og tilstand der utskifting må påregnes. Ved en eventuell utskifting vil det erfaringsmessig kunne bli oppdaget ytterligere forhold som følge av de avvikene som her registreres.</p> <p>Det observeres betydelige skjevheter og svikt i fundamentene, med synlige setningsskader i konstruksjoner. Grunnmur har rast ut. Konsekvens er at det er stor risiko for av ytterligere konstruksjoner kan rase og forholdene må utbedres før bygget brukes videre.</p>

Helhetsvurdering - Eksempel på skader, utrast grunnmur og tydelige sprekker i ovenliggende konstruksjoner

Oppsummert	<p>Basert på byggverkets samlede tilstandsbilde og hovedmomentene som nevnes over må det påregnes straktiltak grunnet påviste skader og funksjonssvikt. En fagkyndig bør kartlegge og vurdere forholdene i sin helhet, slik at nødvendige straktiltak og omfanget av skadene avklares. Følgende sjablongmessig prisanslag gjelder for oppgraderinger.</p> <p>Sjablongmessig prisanslag Kr over 300 000</p>

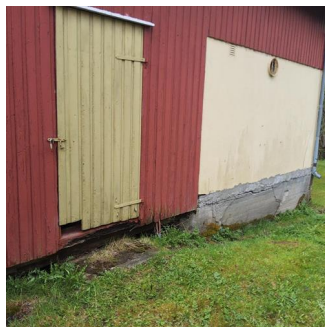
Helhetsvurdering - Eksempel på slitasjer og skader
