Tilstandsrapport

Enebolig

Siljanvegen 401A, 3719

Befaringsdato: 04.05.2026

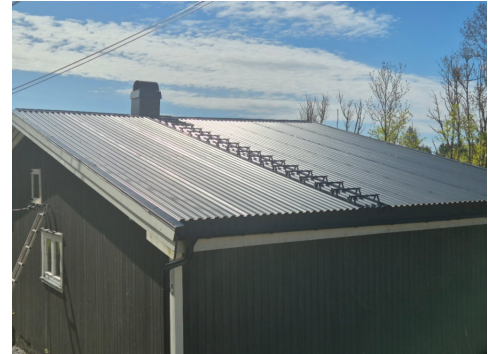
! TG 3 Nedløp og beslag

Konsekvensen av manglende snøfangere er at takras kan føre til skader på omkringliggende konstruksjoner og mennesker. Vann bør ledes bort fra bygget.

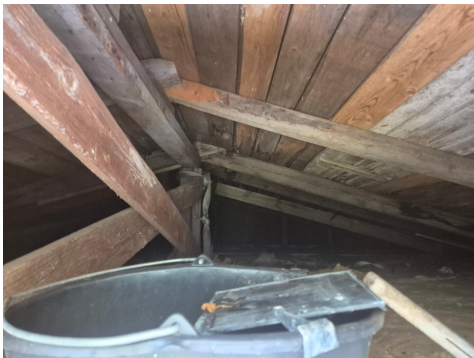
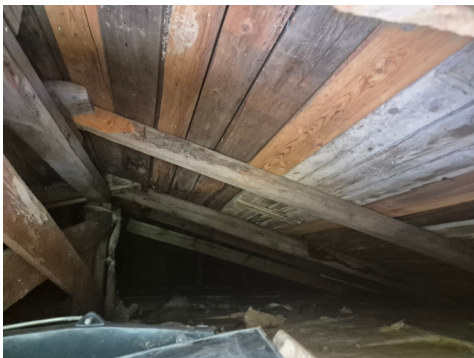
TG IU Takkonstruksjon/Loft - 1

Loftet over hovedboligen har tilkomst fra luke i endevegg, loftet har ikke gangbart gulv så det er kun besikket fra luke. Det er enkelte fuktskjolder i undertak og det er ingen synlig lufting av loftet. Skader på deler av loft som ikke er besikket kan ikke utelukkes, anbefaler en nærmere kontroll av hele loftet, også områder uten gangbart gulv. Takkonstruksjonen fremstår noe underdimensjonert med blant annet liggende bærebjelke i møne. Det er bygget ny takkonstruksjon over boligen, denne konstruksjonen er ikke tilgjengelig for inspeksjon.

- Det er begrenset/dårlig ventilering av takkonstruksjonen.
- Det er påvist fuktskjolder/skader i takkonstruksjonen.

Årsak til fuktskjolder i undertak kan være begrenset lufting.

Konsekvensen av dårlig/ begrenset luftet loft er at ved store utvendige temperaturendringer kan det oppstå kondens grunnet sen utskifting av luft på loftet. Her er eldre hus med begrenset isolasjon mot loft spesielt utsatt.

- Lufting/ventilering bør forbedres.

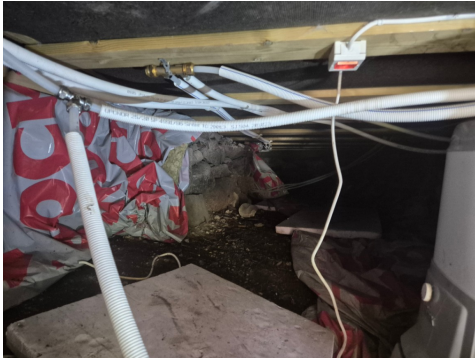
Innvendige vannledninger er av plast (rør i rør). Det er besiktiget i rørskap. Vannrør i krypkjeller bør festes. Vann kommer fra privat brønn med pumpe i krypkjeller.

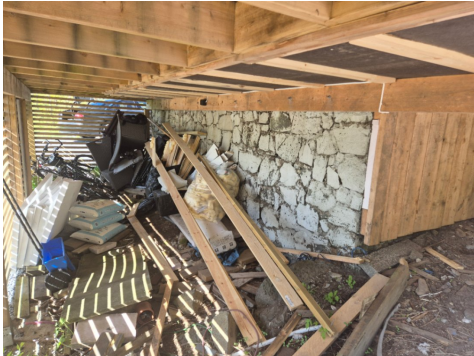
TG 2 Terrengforhold

Konsekvensen av fall på terreng mot bygning er at overflatevann kan trenge inn og forårsake skader på konstruksjoner.
