Egenerklæring

Nedre Goslia 1, 1350 LOMMEDALEN

Tilstandsrapport

Enebolig

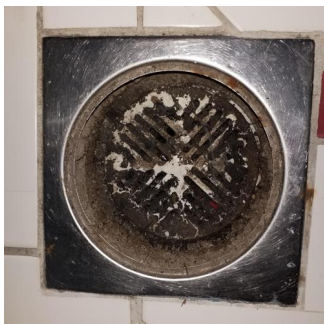
Det er registrert riss/sprekk i flis ved sluk og ytterdør. Forholdet vurderes å skyldes en årsak som ikke lar seg kartlegge med visuell inspeksjon alene.

Fallforhold utenfor sluksonen vurderes ikke til å være tilstrekkelig for å lede eventuelt lekkasjevann til sluk, og det er ikke påvist at vanntett sjikt har tilstrekkelig oppkant ved dørterskel for å kompensere for dette. Nivåforskjell fra døråpning (ved kjøkken) på topp overflate gulv og til sluk er på tilfeldig sted målt til ca. 13 mm. Konsekvens er at forholdet gir risiko for at vann kan renne ut i tilstøtende rom ved en lekkasje. Foreslått tiltak er lokal utbedring.

Vanntett sjikt / membran i gulv og vegger - Sluk vaskerom i 1.etasje.

Basert på våtrommets samlede tilstandsbilde og hovedmomentene nevnt ovenfor, må det påregnes fornyelse innen kort tid. Fornyelse kan utsettes noe dersom det iverksettes kompensierende tiltak, eller hvis videre bruk viser at våtrommet fortsetter å fungere lenger enn forventet, men dette vil medføre økt risiko for skjulte skader. Fornyelse av våtrom innebærer som oftest totalrenovering, og erfaring viser at oppstart av utbedrings- og fornyelsesarbeider ofte avdekker ytterligere forhold som krever tiltak, noe det må tas høyde for. Følgende sjablongmessige prisanslag gjelder for renovering av våtrommet.

Sjablongmessig prisanslag Kr 100 000 - 300 000

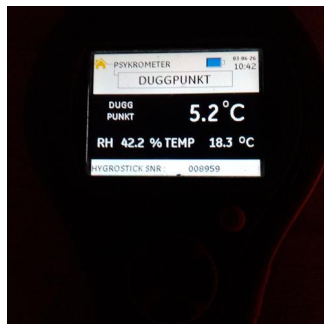
Det er foretatt hulltaking og utført fuktmåling med egnet instrument i veggkonstruksjon fra tilstøtende rom. Målingen gir kun et øyeblikksbilde og kan endre seg f.eks. med årstider, fukt- og temperaturforhold. Relativ fuktighet ble målt til 42,0 prosent, ved 18,3 celsius med duggpunkt på 5,2 celsius. Det ble ikke registrert forhøyet fuktnivå.

Utført kontroll i tiliggende konstruksjon -
IMG_20260603_115041
