Egenerklæring

Jacob Schives veg 15, 7603 LEVANGER

Tilstandsrapport

ENEBOLIG MED UMLEIE

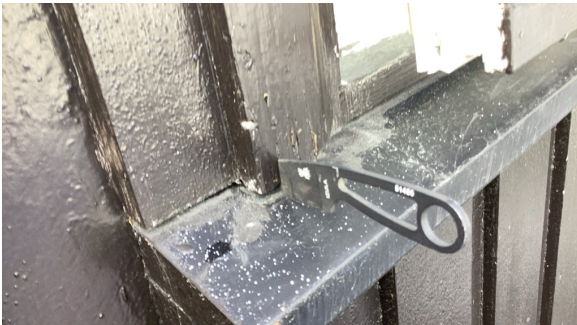
Vurdering av avvik:

• Uten tilstrekkelig lufting bak bordkledningen kan fuktighet som trenger inn bak bordene eller gjennom veggen innenfra ikke tørke opp. Dette skaper ideelle forhold for råtesopp og muggvekst.

Løpende vedlikehold og lokale utbedringer.

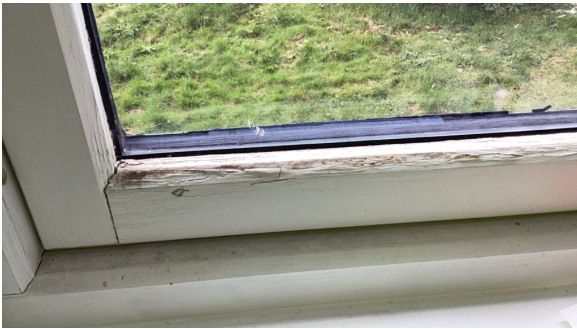
Registrert malingsavskallinger og skade i pakninger.

Eldre vinduer og innsettsdetaljer øker faren for skjulte skader som følge vanninntrengning over tid i tilstøtende konstruksjoner. Dette lar seg som oftest ikke oppdage uten inngrep.

Løpende vedlikehold.

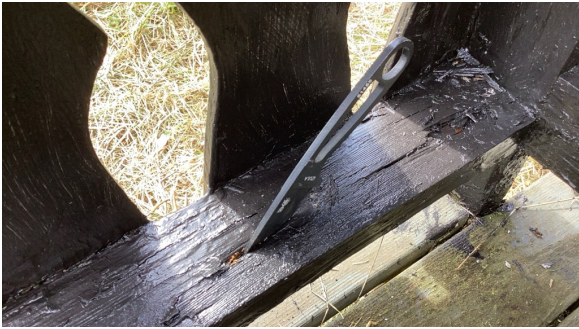
Vurdering av avvik:

• Det er påvist fukt-/råteskader i konstruksjonen.

• Råteskadede konstruksjoner må skiftes ut.

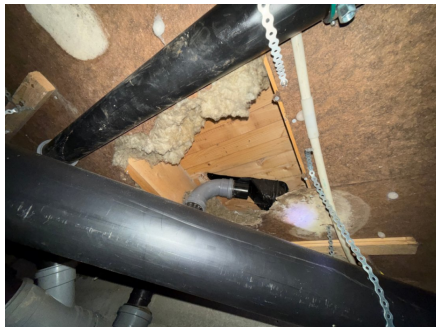
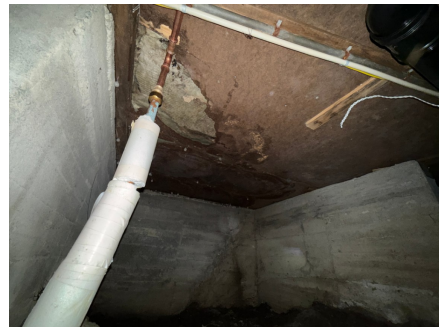
Ved tilfeldig kontroll, er vektprosent fukt i stubbloft målt til 17,5%.

Trevirke med sopp og råteskader er registrert liggende på terreng i krypkjelleren.

Registrert noe muggsopp på stubbloft, manglende fuktsperre mot grunnen på deler av krypkjelleren og manglende isolasjon med stubbloft ved rørgjennomføring for sluker. Stedvise skader i stubbloft med fritt eksponert isolasjon.

Edderkopper og kokonger relatert til fuktproblemer er registrert.

Krypkjellere er generelt å betrakte som en risikokonstruksjon. Ofte beheftet med fukt, sopp og råteproblemer. Dette skyldes i hovedsak for dårlig ventilering og jordfukt transport fra grunnen.

Det anbefales å fjerne all organisk materiale og rydde opp i rommet.

Lokale utbedringer og jevnlig kontroll.

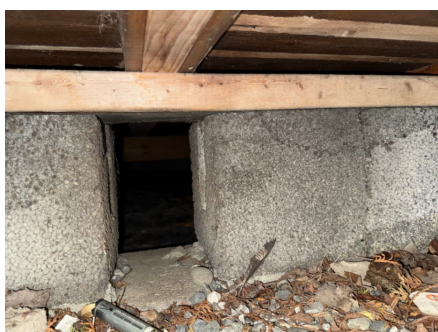
- Krypjkjeller har en uavklart situasjon, konstruksjon med skadepotensiale

Registrert manglende rist foran ventil i grunnmur, dette er uheldig mtp. fri tilgang til bygningsdelen for skadedyr.

Tilkomst anbefales etablert.

Nærmere undersøkelser.

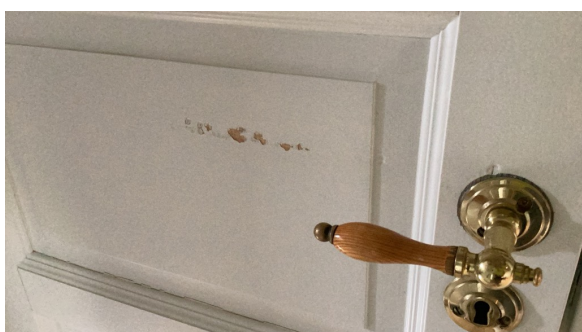
- Det er påvist avvik som tilsier at det bør foretas tiltak på enkelte dører.

- Enkelte dører må justeres.

Løpende vedlikehold.

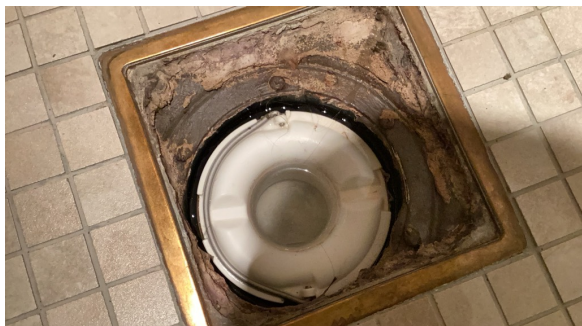
Registrert noe oppsprekking i silikonerings mellom bunnlist og baderomsplater. Løpende vedlikehold må påregnes.

- Det er mulighet for at det kan forekomme vannlekkasje på våtrommet hvor vann ikke vil gå til sluk.
- Det er påvist avvik i krav til høydeforskjell/fall-løsning på våtrommet.
- Målinger viser at det ikke er fall til sluk (motfall).

- Eventuelt lekkasjevann fra utstyr utenfor dusjsone vil ikke ha en naturlig vei til sluket. Dette kan føre til at vann samler seg på gulvet og potensielt renner ut av rommet eller trenger inn i konstruksjonen.
- Det bør etableres avrenning inn til sluk for hele våtrommet.
- Et bad med manglende/reduert fall til sluk blir mindre funksjonelt og sikkert for brukeren. Dette kan medføre stående vann på gulvet, vann som ikke ledes effektivt til sluket, økt risiko for at vann renner ut av rommet og redusert sklisikkerhet på gulvet.
