# Nabolagsprofil

Haugenstuveien 39 - Nabolaget Vestre Høybråten - vurdert av 84 lokalkjente

gnr. 106, bnr. 190

Befaringsdato: 06.05.2026

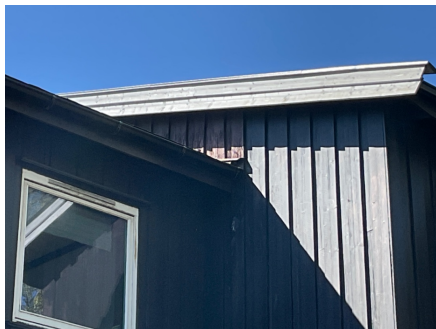
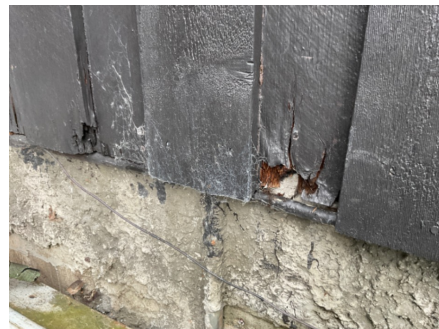
Det er registrert sprekke-dannelser i panelbord.

Det er registrert mangelfull lufting bak kledningen.

Det er registrert manglende og mangelfull musesperre.

Det er registrert spredte råteskader i kledning og vannbord.

Forholdene skyldes alder, værpåvirkning, fuktbelastning og normal slitasje over tid.

Råteskadene er forårsaket av langvarig fukt-påvirkning.

Råteskader kan utvikle seg videre dersom skadede bygningsdeler ikke utbedres.

TG2 settes på bakgrunn av høy alder, registrert slitasje, mangelfull lufting, manglende musesperre og spredte råteskader i kledning og vannbord.

Råteskadede bygningsdeler bør skiftes ut.

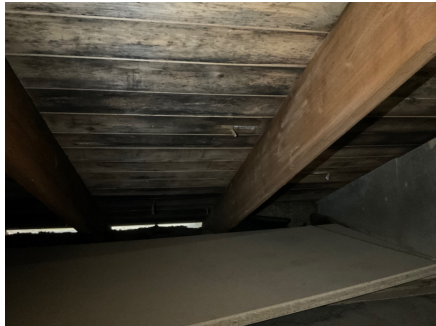
## Takkonstruksjon/Loft

Det er registrert fuktskjolder og svertesopp på undertak og takstoler.

Ventilasjonskanaler på kaldloft er mangelfullt isolert, og isolasjonen mangler registrert diffusjonstett overflate.

Ved befaring ble det målt relativ luftfuktighet (RF) på ca. 73,2 %, temperatur på ca. 22 °C og duggpunkt på ca. 16,3 °C.

Det ble målt fuktverdier på inntil ca. 17 vektprosent i deler av konstruksjonen.

Forholdene vurderes å være forårsaket av mangelfull ventilering av loftsrommet, luftlekkasjer fra oppvarmede rom samt utilstrekkelig isolering av ventilasjonskanaler.

Dette kan gi kondensdannelse og forhøyet fuktbelastning i takkonstruksjonen.

TG3 settes på bakgrunn av registrert svertesopp, fuktpåvirkning i takkonstruksjonen, begrenset lufting av loftsrommet samt målte fuktverdier på inntil ca. 17 vektprosent i konstruksjonen.

Det anbefales nærmere undersøkelser av takkonstruksjonen, gjennomføringer, dampsperrer og fuktforhold for å kartlegge omfang og eventuelle følgeskader.

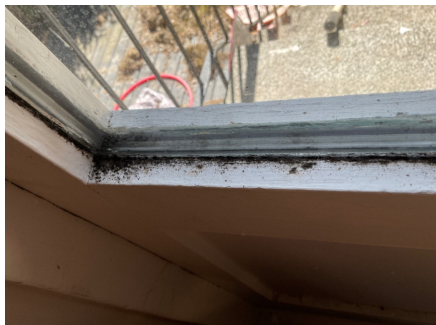
Det er registrert skader og slitasje på dørbled og karmen.

Forholdene skyldes alder, værpåkjenning, fuktbelastning og normal slitasje over tid.

Svertesoppen vurderes å være forårsaket av kondens og fuktbelastning i boligen i kombinasjon med redusert tetthet i dører/vinduer.

TG2 settes på bakgrunn av høy alder, registrerte skader, redusert tetthet, svertesoppdannelse og at forventet levetid for dører og glass er passert.

Det må påregnes utskifting av balkongdørene.

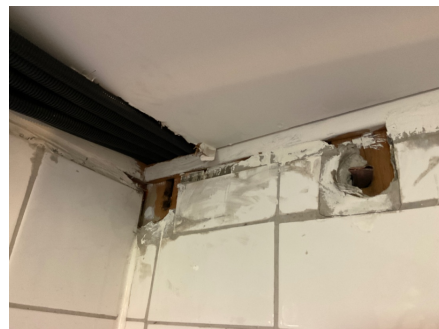
Innvendige overflater er ikke inspisert i sin helhet grunnet møblering, lagring og fast innredning.  
Det er registrert riss og mindre sprekker i vegger og himlinger.  
Det er registrert skader på gulv, vegger og himlinger, herunder slitasje, skader, sprekker, svelling, løse partier og uferdige løsninger.  
Det er registrert mørke belegg på enkelte overflater som kan være forenlig med svartesopp, heksesot eller støvkondens.

Forholdene skyldes alder, slitasje, bevegelser i konstruksjonen og manglende vedlikehold over tid.  
Mørke belegg kan være forårsaket av fuktbelastning, begrenset ventilasjon, kuldebroer eller kondensdannelse.

TG2 settes på bakgrunn av betydelig slitasje, skader, uferdige løsninger og generelt behov for totalrenovering av innvendige overflater flere steder i boligen.

Det anbefales nærmere undersøkelser av mørke belegg dersom årsak og omfang ønskes avklart.  
Skadede overflater bør utbedres ved rehabilitering.  
Det må påregnes omfattende oppgradering og totalrenovering av innvendige overflater.  
Konsekvens  
Skader og slitasje medfører redusert funksjon, estetisk kvalitet og levetid på overflatene.  
Eventuelle fuktrelaterte forhold kan gi videre skadeutvikling dersom årsaken ikke utbedres.

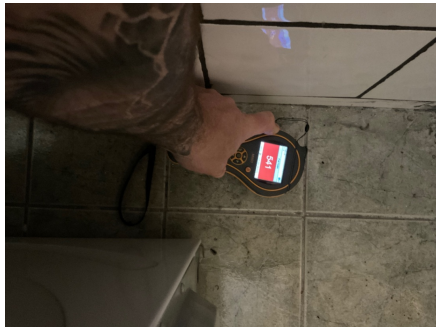
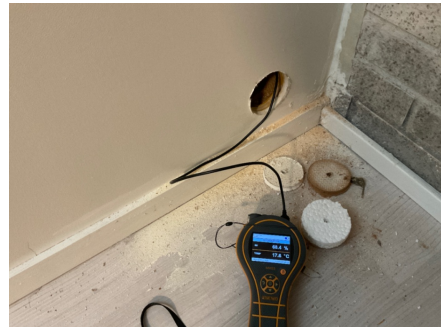
Det er målt forhøyede fuktverdier i gulv ved yttervegg på vaskerom, forenlig med kapillært fuktoppsug fra grunnen.

Forholdene vurderes å være knyttet til fuktpåvirkning fra omkringliggende terreng og konstruksjoner mot grunn.

Fuktpåvirkning i konstruksjoner mot grunn kan over tid medføre redusert levetid på materialer og økt risiko for fuktrelaterte skader.

TG2 settes på bakgrunn av registrerte forhøyede fuktverdier i konstruksjon mot terreng og indikasjoner på kapillær fuktpåvirkning.

Det anbefales nærmere undersøkelser av konstruksjonen for å kartlegge omfang og årsak til fuktpåvirkningen.
