# Tilstandsrapport

Enebolig

Sørmoveien 16, 8403 SORTLAND

Befaringsdato: 29.05.2026

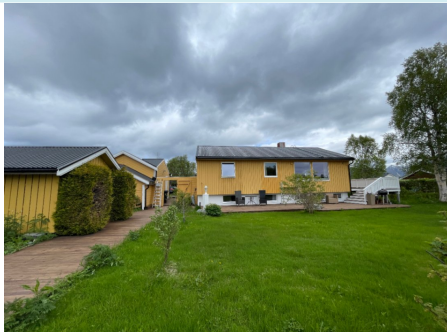
Taktekkingen er av stål/aluminiumsplater. Taket er besiktiget fra bakkenivå. Siden taket (takkonstruksjon, taktekking og skorstein) kun er observert fra bakkenivå, er vurderingen begrenset av dette. Det er ikke sikkerhetsmessig forsvarlig å bevege seg ut på taket eller observere fra stige. Selv om det ikke er avdekket skader under befaringen, betyr ikke dette at det ikke foreligger skader som en besiktigelse på taket kan avdekke. Vær oppmerksom på denne risikoen. En undersøkelse av taket kan utføres av en fagperson under tilstrekkelige sikkerhetsforhold.

Av sikkerhetsmessige årsaker anbefales det å montere snøfangere på hele taket.

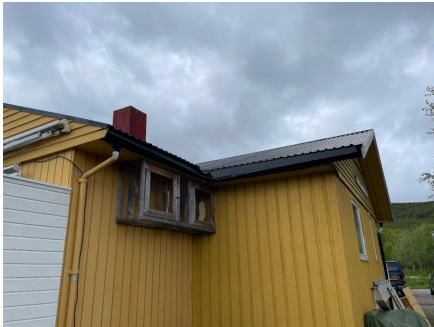
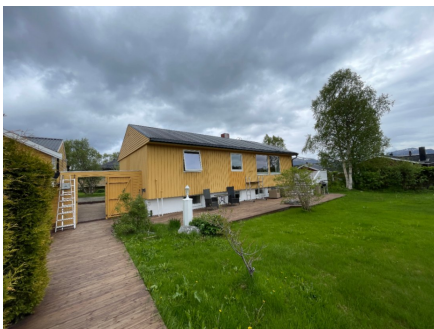
- Oppbyggingen av terrasse/balkong øker faren for skjulte skader i konstruksjonene.

Manglende lufting og manglende beslag kan føre til råteskader på kledning under veranda dekke.  
Nærmere undersøkelser anbefales.

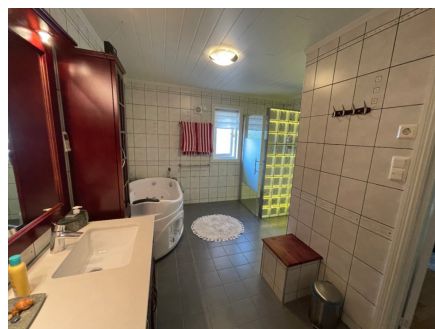
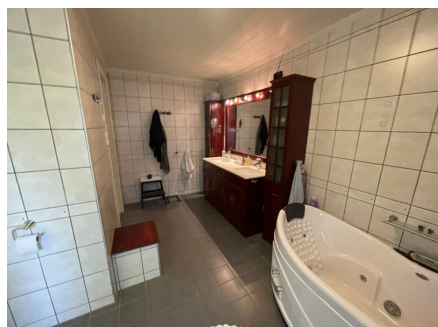
- Til tross for avviket i fall/høydeforskjell til sluk, vil gulvet fortsatt kunne lede vann mot sluket, men med redusert effektivitet. Dette kan potensielt øke risikoen for vannansamling i enkelte områder av badet.

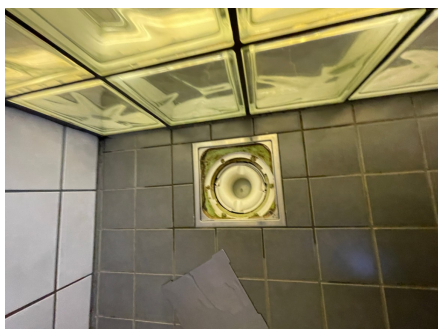
- Det er påvist avvik i fallforhold til sluk i forhold til krav i forskrift på byggetidspunktet.

Det observeres at oppforet tregulv er flatt, sluken ligger i betonggulv under i hjørne hvor matrommet er, usikker løsning hvor lekkasjevann må renne på plater til åpninger i plater til betonggulv og til sluk.

Det må gjøres nærmere vurderinger av løsninger, for å sikre at lekkasje vann havner i sluk.

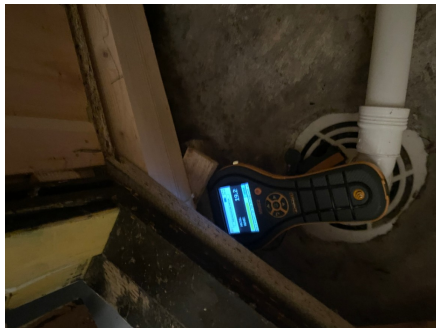
- Det er påvist at gulvoverflaten har sprekker.
- Det er avvik:

- Elektrisk avtrekksvifte bør monteres for å lukke avviket.

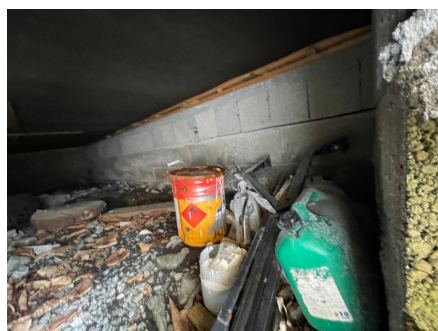
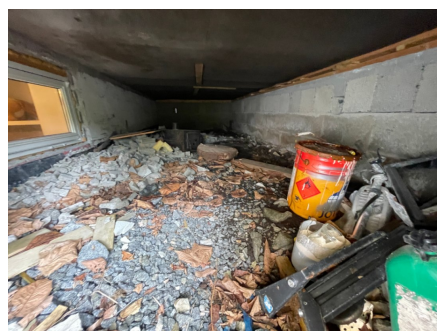
- Det er registrert skråriss som er symptom på setninger.
- Grunnmuren har sprekkdannelser.

Eier opplyser at: Setningsskade på tilbygg mot nord (yttergang/ytterkjøkken), samt sprekk i noen fliser i yttergang.

- Påviste skader må utbedres.

Nærmere undersøkelser kreves, det kan ikke utelukkes at grunnmur må utbedres.

**Kostnadsestimat: 100 000 - 200 000**
