Tilstandsrapport for bolig

# Brevannsveien 539, STEINSHOLT

Eiendom	Bygning	Byggeår	BRA	BRA-i	BRA-e
Brevannsveien 539 3277 STEINSHOLT Gnr: 71 Bnr: 15	Fritidsbolig	1970	99 m <sup>2</sup>	72 m <sup>2</sup>	27 m <sup>2</sup>
<b>Oppdragsnr.</b>	260505-002				
<b>Befaring / Rapport</b>	04.05.2026 / 06.05.2026				
<b>Tilstede</b>	Selger og undertegnede				
<b>Rapportansvarlig</b>	Schau Takst AS v/ Einar Schau - takst@schau.no

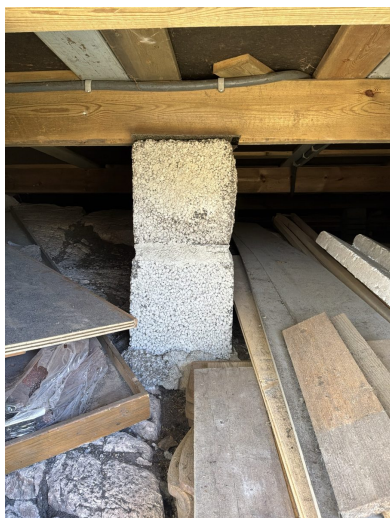
Fundamentering med pilarer av lecablokker i krypkjeller. Pilarene fremstår uten synlige sprekker eller deformasjoner. Fundamentene nærmer seg forventet levetid.

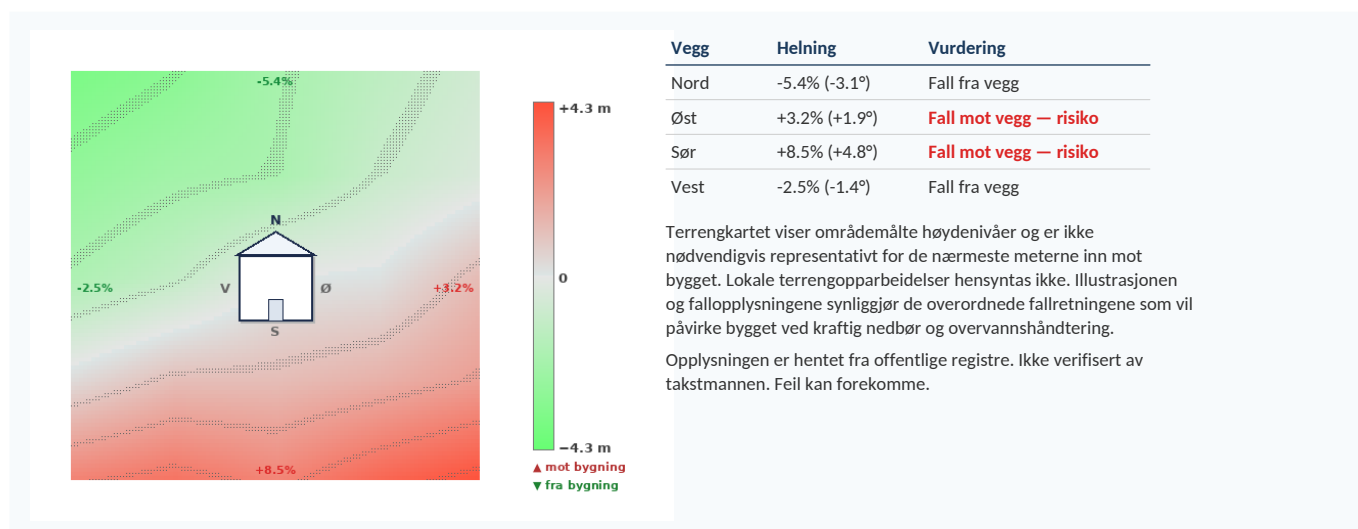
Naturtomt med naturlige nivåvariasjoner rundt bygget. I perioder med mye nedbør kan overvann renne mot bygget.

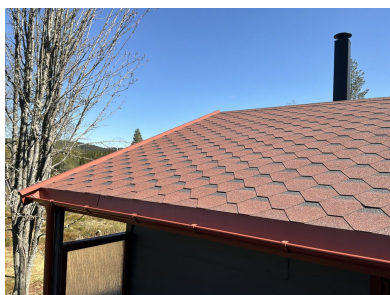
Taktekking av shingelpapp lagt i 2020 fremstår uten synlige sprekker, pløser eller løse shinglar. Mønet er rett uten svanker.

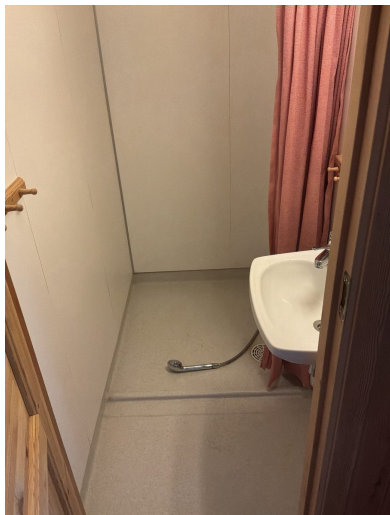
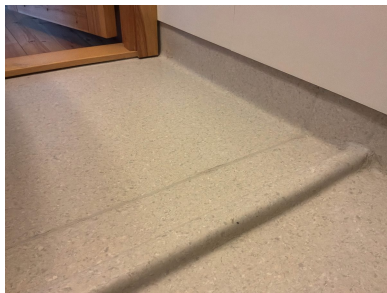
<b>Vegger og himling</b> TG 2	Vegger av våtromsplater med sprikende plateskjøt under servant. Himling av malte trefiberplater. <b>Årsak til forhøyet TG:</b> Åpne skjøter og uegnet trevirke-list i vegg/himling-overgang gir fukteksponering bak platene. <b>Konsekvens:</b> Kan gi fuktskade i bakenforliggende konstruksjon over tid. <b>Levetid:</b>

180 % • 36/20 år
<b>Gulv</b> TG 2	Gulvbelegg av vinyl fungerer som rommets vannmembran. Ved lekkasje fra servant vil vannet renne ut av rommet istedenfor til sluk. <b>Årsak til forhøyet TG:</b> Fallforhold ikke ivaretatt. Ikke membranoppkant ved dørterskel. <b>Konsekvens:</b> Optimal avrenning av vann til sluk vil ikke skje. <b>Levetid:</b>

<b>Vann- og avløpsledninger</b> TG 1	Rør ikke eksponert for inspeksjon. Fuktmåling med piggelektrode i underkant av veggplater i dusj viser normale verdier. <b>Levetid:</b>

72 % • 36/50 år
<b>Ventilasjon</b> TG 2	Ventil med naturlig avtrekk på vegg. Funksjon ikke verifisert med papirtest. <b>Årsak til forhøyet TG:</b> Naturlig ventilasjon uten mekanisk avtrekk gir utilstrekkelig luftutskifting i våtsone. <b>Konsekvens:</b> Kan gi kondens og fuktoppbygging i rommet over tid.
<b>Kontroll i tiliggende konstruksjoner</b> TG 1	Hulltaking ikke utført grunnet vegg mot annet "våtrom", samt yttervegg. Fuktmåling med piggelektrode i underkant av veggplater i dusj viser normale verdier. Det er også foretatt fuktmåling med piggelektrode underfra krypkjellerrom - negative avvik registrert.
<b>Dokumentasjon vanntett sjikt</b>	<i>Ingen dokumentasjon på vanntett sjikt. Ingen dokumentasjon for våtrommet foreligger Ingen dokumentasjon foreligger - ei heller å forvente etter 36år.</i>

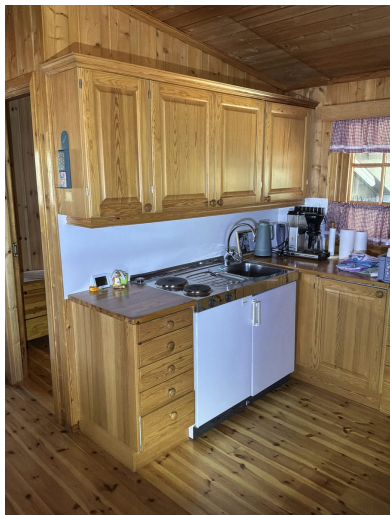
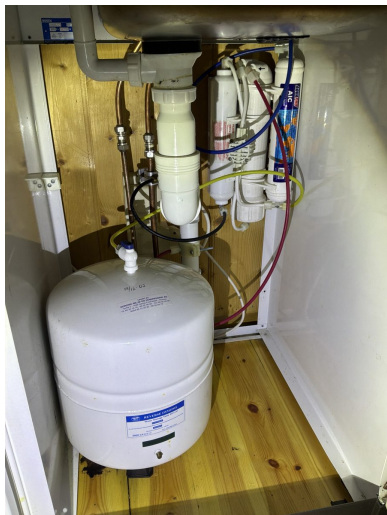
Osmoseanlegg med trykkbeholder og filterenheter montert under benk. Avløp via plastvannlås. Lekkasjestopper er ikke observert montert.

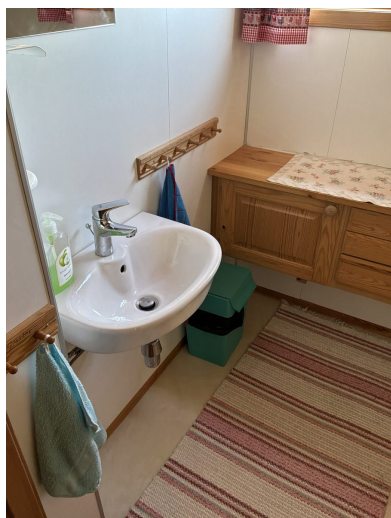
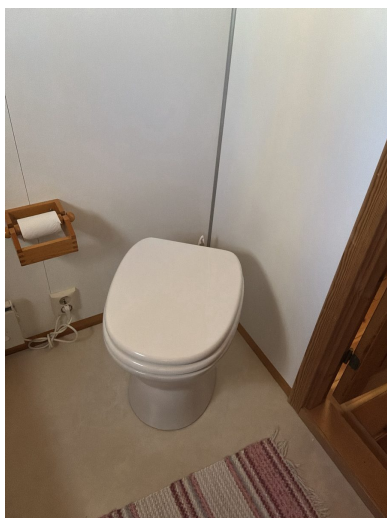
<b>Overflater - Vegger og himling</b> TG 1	Vegger kledd med våtromsplater og trepanel som listverk. Overflatene fremstår uten synlige riss eller fuktskjolder.
<b>Overflater - Gulv</b> TG 1	Gulv av vinylbelegg i OK stand.
<b>Ventilasjon</b>	Avtrekksvifte med kanal over tak montert for snurredass-kammer, samt har rommet ventil på vegg. Avtrekksvifte med kanal over tak montert for snurredass-kammer, samt ventil på vegg. Ingen luftstrøm registrert ved befarig.
<b>Vann-/avløp og sanitærutstyr</b> TG 1	Snurredass (komposttoalett) og veggmontert servant med ettgreps blandebatteri. Sanitærutstyr fremstår uten synlige riss eller lekkasjesymptomer.
<b>Innfelte installasjoner mot kald sone</b> TG 1	Trepanel som listverk langs vegger. Overflatene fremstår uten synlige uttettet gjennomføringer mot kald sone.

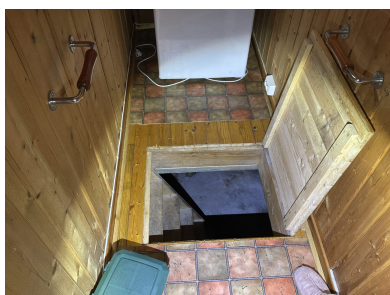
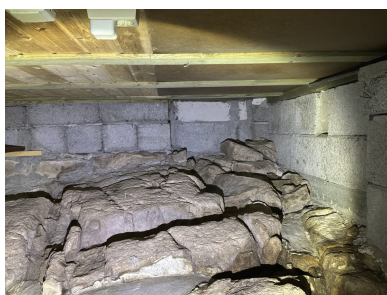
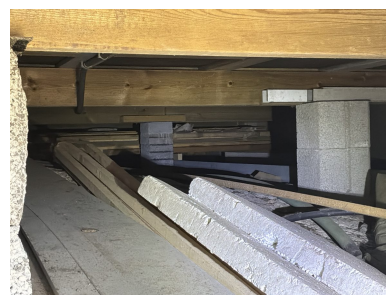
Krypkjeller under øvrige deler av hytta er ikke besiktiget innvendig. Luke i vegg innenfra krypkjeller under gang, er ikke tilgjengelig på befaringstidspunktet — tilstanden er uavklart. Lufterventiler er tildekket, og gjennomtrekk er ikke verifisert. Bjelkelag fremstår uten synlige råteskader fra tilgjengelig vinkel, men stedvis svært lavt mot fjell.

**Årsak til forhøyet TG:** Begrenset adkomst gir uavklart situasjon med skadepotensiale i en fuktutsatt konstruksjon.

**Konsekvens:** Skjulte fukt- og råteskader kan foreligge uten at omfanget kan fastslås uten innvendig inspeksjon.

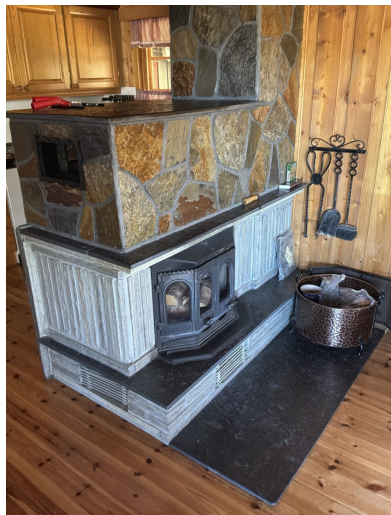
Skiferkledd peis med støpejernsinnsetts. Steinplate som ildfast underlag foran ildsted er til stede. Tilsynsrapport fra feiervesenet datert 26/6-2019 er framlagt.

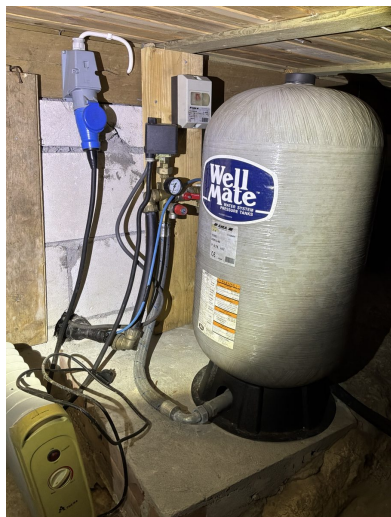
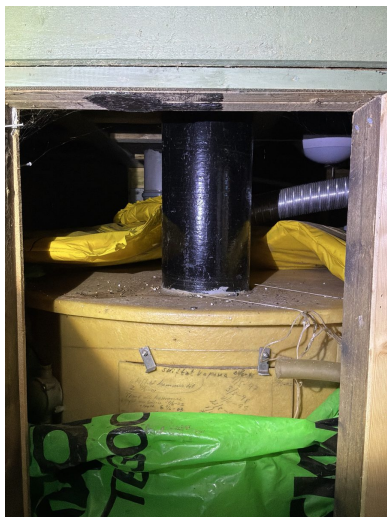
**Årsak til forhøyet TG:** Elektrisk tilkobling av varmtvannstank skal være via fast koblingspunkt med bryter. Manglende sluk gir ukontrollert avrenning ved lekkasje.

**Konsekvens:** Lekkasje fra tank kan gi vannskader i underliggende konstruksjon.

Vannledninger av PE-plast i krypkjeller med varmekabel som frostsikring. Rørtype og installasjon er ikke tilrettelagt for synliggjøring av lekkasjer fra skjulte installasjoner.

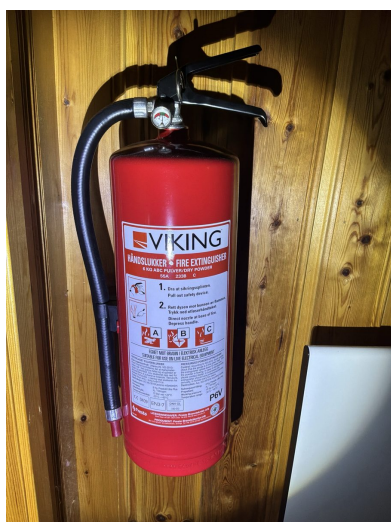
Fritidsboligen er fra byggeår med tilbygg fra 1990. Røykvarsler er registrert montert. Slokkeutstyr foreligger i form av pulverapparat. Rømning via dører og vinduer.

<b>Røykvarsler og branddetektor</b>	<i>Røykvarsler registrert montert. Funksjon er ikke kontrollert under befaringen.</i>
<b>Slokkeutstyr</b>	<i>Pulverapparat Viking ABC (6 kg) registrert montert på veggfeste. Manometer viser trykk i grønt felt, men servicedato er ikke verifisert. Pulverapparat Viking ABC montert på veggfeste. Manometer viser trykk i grønt felt, men servicedato er ikke verifisert.</i>
<b>Rømningsveier</b>	<i>Dører og vinduer fungerer som rømningsveier. Rømningsforhold fra alle rom er ikke nærmere kartlagt under befaringen.</i>
<b>Brannceller og brannskille</b>	<i>Brannceller og brannskille er ikke nærmere kartlagt under befaringen. Brannceller er irrelevant for denne eiendommen.</i>
