Vanglistubben 15

Tilstandsrapport

gnr. 91, bnr. 150

Befaringsdato: 11.05.2026

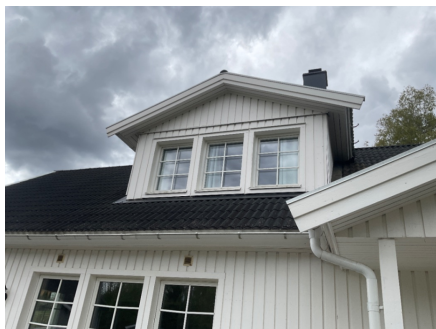
- Når taktekking og undertak begynner å bli gamle, øker risikoen for lekkasjer, noe som kan føre til omfattende og kostbare reparasjoner av underliggende konstruksjoner dersom en ikke foretar tiltak på konstruksjonene før dette oppstår.

Lyd fra takplater ved temperaturendringer vurderes primært som et komfortmessig forhold og har normalt begrenset teknisk konsekvens. Når taktekkingen har passert mer enn halvparten av forventet brukstid, må det påregnes gradvis økende behov for vedlikehold og oppfølging.

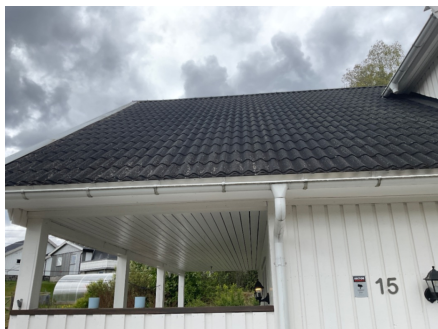
Nedløp og beslag

Manglende snøfangere kan medføre at snø og is glir ukontrollert ned fra takflatene ved værskifte. Dette kan gi risiko for skade på personer, gjenstander eller utstyr som befinner seg under takfallet. Selv om snøfangere ikke var et krav på byggemeldingstidspunktet innebærer løsningen en økt sikkerhetsrisiko ved store snømengder.

Renner, nedløp og beslag har passert mer enn halvparten av forventet brukstid, noe som øker sannsynligheten for funksjonssvekkelser over tid. Aldersslitasje kan føre til redusert avrenningsevne, begynnende korrosjon, lekkasjer i skjøter og behov for hyppigere vedlikehold.

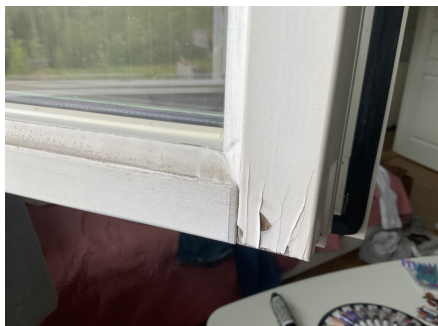
! TG 1 Veggkonstruksjon

Stedvis noe sprekker/avskalling i utvendig maling på karmen.

Sprekker og avskalling i utvendig maling innebærer at treverket får redusert beskyttelse mot vær og fukt. Dette øker risikoen for fuktopptak, deformasjoner dersom vinduer ikke vedlikeholdes med maling.

Vinduer må jevnlig vedlikeholdes med vask/maling av utvendig treverk. Smøring av slidedeler.

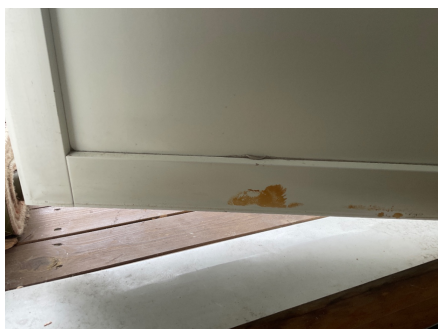
TG 1 Dører

Malt hovedytterdør med glassfelt.
Malte balkongdører i tre med 3- lags glass.
Malt ytterdør på vaskerom.

Til info : det er malingssøl på innside av dørblad til balkongdør 2. etasje. Dører må jevnlig vedlikeholdes med utvendig maling og smøring av slidedeler.

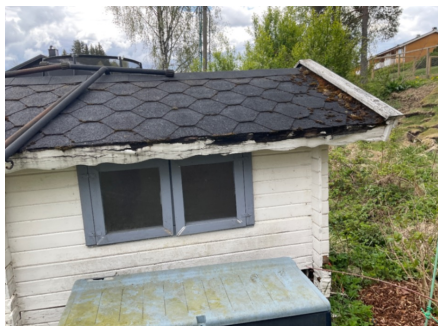
TG 1 Balkonger, terrasser og rom under balkonger

Dukkestue er i svært dårlig forfatning og preget av råteskader.

Kostnadsestimat: Under 20 000

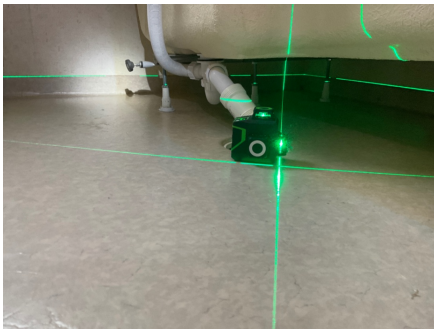
Gulvet er belagt med banebelegg og rommet har elektriske varmekabler som varmekilde samt en radiator plassert på yttervegg.

Til info : Det lot seg ikke gjøre å måle fall mot sluk under badekar. Dette innebærer at fallforholdene i dette området er ukjent og det kan derfor ikke verifiseres om gulvet har tilstrekkelig avrenning i henhold til krav på byggetidspunktet.

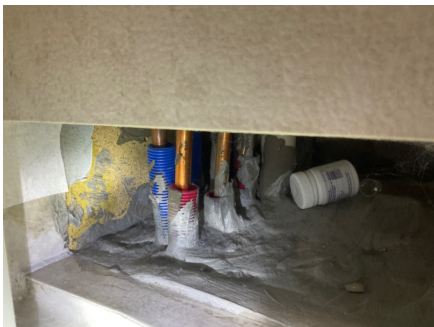
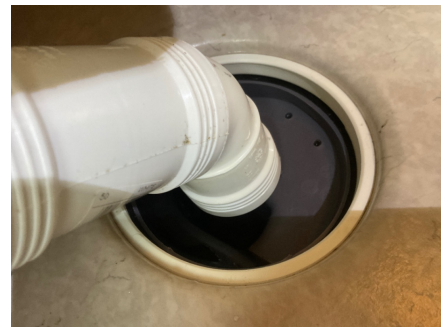
TG 2 Sluk, membran og tettesjikt

• Det er viktig å merke seg at levetiden til en membran varierer basert på kvalitet, installasjon og bruk. Eldre membraner kan bli sprø og sprekke opp, noe som fører til at de mister sin vanntettende funksjon. Dette kan resultere i vannlekkasjer gjennom vegger og gulv og fuktskader.

Når membranløsningen har passert mer enn halvparten av forventet brukstid øker risikoen gradvis for redusert tetthet og svekket funksjon over tid. Eldre membraner kan få nedsatt elastisitet, svakere skjøter og større sårbarhet for bevegelser i underlaget. Dette gir økt sannsynlighet for utettheter i belegget spesielt rundt sluk, gjennomføringer og overgangssoner.

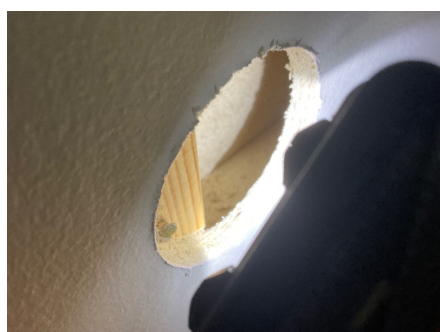
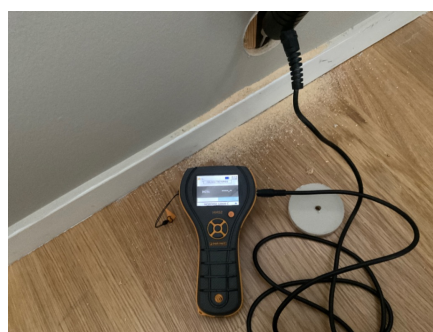
Hulltaking er foretatt uten å påvise unormale forhold. Hulltaking er foretatt i vegg fra soverom og mot bad. Fuktindikasjonsmåling (vekt%) i konstruksjonen ble målt til under 8 % som er tørt treverk i dette aktuelle område.

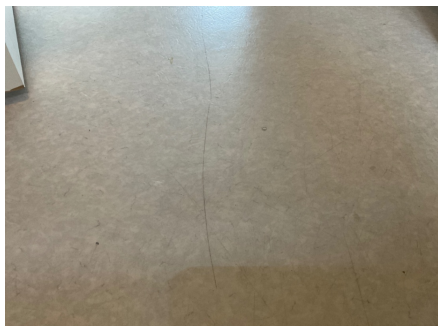
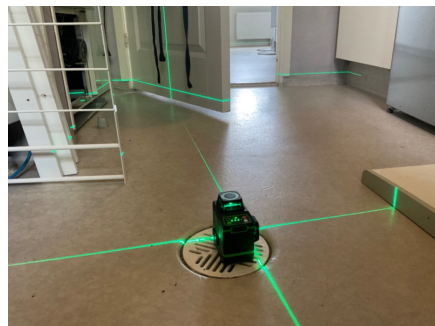
Skaden vurderes som kosmetisk og har ingen funksjonell betydning for overflaten. Kosmetiske merker kan likevel påvirke det visuelle inntrykket og gi behov for overflatebehandling eller lokal utbedring dersom man ønsker å opprettholde estetisk standard.

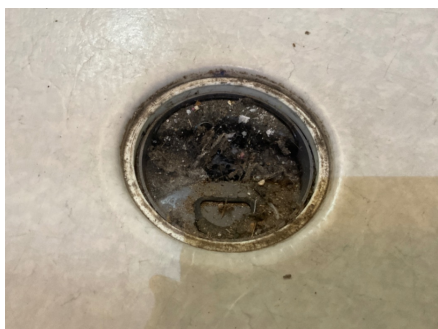
TG 2 **Sluk, membran og tettesjikt**

- Det er viktig å merke seg at levetiden til en membran varierer basert på kvalitet, installasjon og bruk. Eldre membraner kan bli sprø og sprekke opp, noe som fører til at de mister sin vanntettende funksjon. Dette kan resultere i vannlekkasjer gjennom vegger og gulv og fuktskader.

Når membranløsningen har passert mer enn halvparten av forventet brukstid øker risikoen gradvis for redusert tetthet og svekket funksjon over tid. Eldre membraner kan få nedsatt elastisitet, svakere skjøter og større sårbarhet for bevegelser i underlaget. Dette gir økt sannsynlighet for utettheter i belegget spesielt rundt sluk, gjennomføringer og overgangssoner.

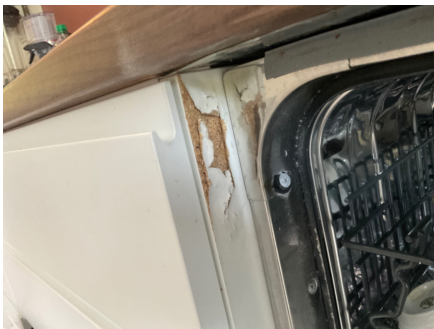
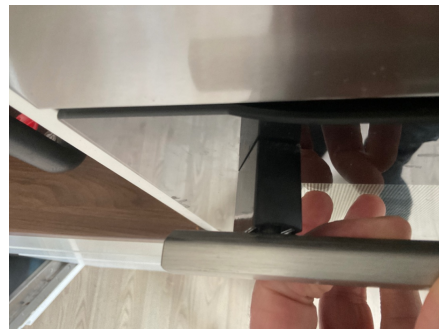
Fuktskade etter damp på sideplate på skrog til oppvaskmaskin.

Fuktskade på sideplaten ved oppvaskmaskinen viser at materialet har vært utsatt for gjentatt fukt- og dampbelastning. Slike skader kan utvikle seg over tid og føre til større oppsvelling og redusert styrke i plateverket.

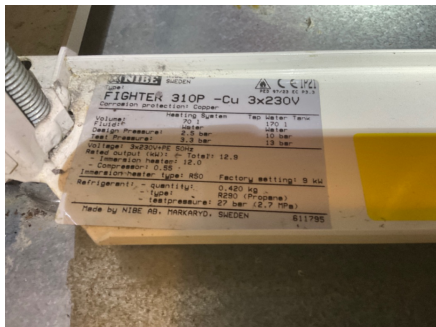
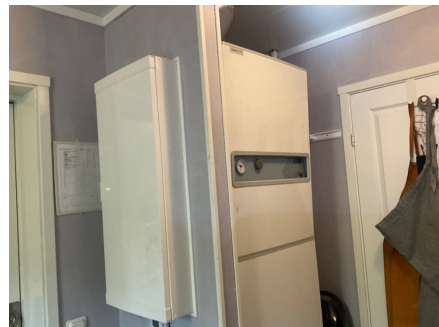
Anlegget er fra byggeåret og har dermed passert forventet teknisk levetid for denne typen fraluft varmepumper. Eldre enheter har økt risiko for redusert varmeeffekt, lavere virkningsgrad, økt energiforbruk og driftsavvik. Slitasje på kompressor, vifte og styringskomponenter kan føre til ustabil drift eller funksjonssvikt.

Når varmepumpen nærmer seg slutten av levetiden, øker også sannsynligheten for at varmtvannsproduksjonen blir mindre effektiv, og at elkassetten må overta en større del av varmeproduksjonen. Dette kan gi merkbart høyere strømforbruk. TG2 settes for å synliggjøre at anlegget er i en alder hvor feil og redusert ytelse må påregnes, og at utskifting bør vurderes innen overskuelig tid.
