Tilstandsrapport

Tomannsbolig

Mariskovegen 21C, 2836 BIRI

Rapportdato: 11.05.2026

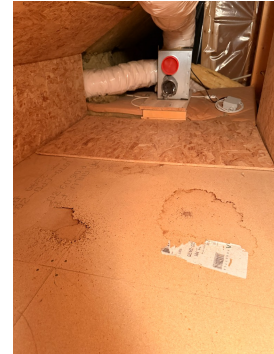
Vurdering av avvik:
• Det er påvist fuktskjolder i undertak/takkonstruksjon.

Ved inspeksjon i kneeloftet ble det registrert to fuktskjolder på gulvspanplaten. Fuktmåling viste tørre verdier.

Fuktskjolder på gulvspan i kneeloft.

Det anbefales å følge opp området med jevnlig kontroll for å avdekke eventuell videre fuktutvikling, selv om fuktmåling viste tørre verdier ved befaring.

Dersom årsaken til fuktskjoldene ikke er kjent, bør dette undersøkes nærmere for å unngå risiko for fremtidige fuktskader og mulig råte i konstruksjonen.

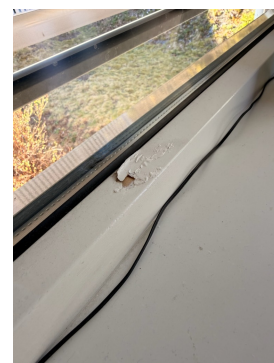
Vurdering av avvik:
• Det er avvik:
Det er registrert en skade på vinduskarmen på kjøkkenet.

Skade på vinduskarm.

Skaden på vinduskarmen bør utbedres for å hindre ytterligere forringelse.

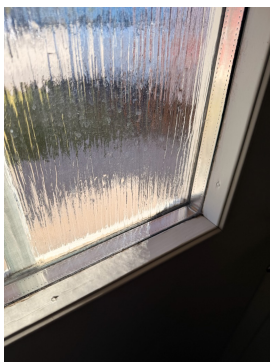
Vurdering av avvik:
• Det er påvist tegn på innvendig kondensering av enkelte glass.
Det er observert innvendig kondensering i glasset på ytterdøren.

Innvendig kondensering i glass på ytterdør.

Det bør iverksettes tiltak for å utbedre eller forhindre innvendig kondensering i glasset på ytterdøren, for å unngå fuktskader i treverket og redusert levetid på døren. Kondensering kan føre til råte, soppdannelse og behov for utskifting av dør eller glassfelt.

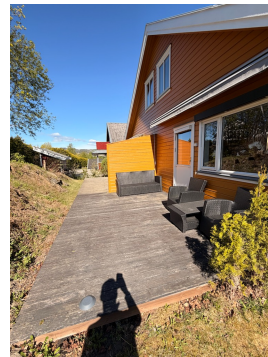
Terrasse utenfor kjøkkenet.

Terrassen utenfor kjøkkenet har værslitte og oppsprukne gulvbord. Det er stedvis registrert råteskader.

Værslitte og oppsprukne gulvbord samt registrerte råteskader bør utbedres ved utskifting eller reparasjon av skadet trevirke.

Dette bør gjøres for å forhindre ytterligere forringelse, redusert levetid og risiko for skader på underliggende konstruksjoner.

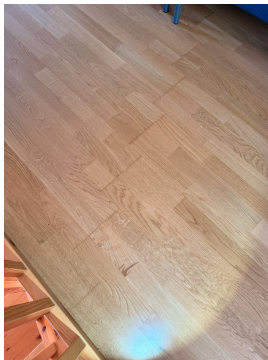
Ufagmessig utførelse på gulvleggingen i loftsetasjen.

Gulvet i loftsetasjen bør utbedres for å sikre fagmessig utførelse og redusere slitasje, for å unngå ytterligere forringelse og mulig skade på underliggende konstruksjon.

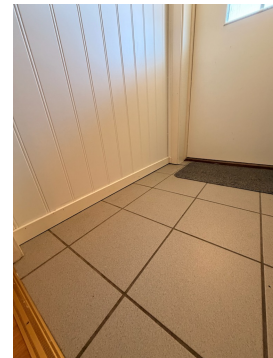
Det er registrert høydeavvik på inntil ca. 30 mm. Avviket gjelder det flislagte gulvet i entréen.

- Det er målt høydeforskjell på mellom 15-30 mm gjennom hele rommet. Tilstandsgrad 2 gis med bakgrunn i standardens krav til godkjente måleavvik.
- Målt høydeforskjell på mellom 10 - 20 mm innenfor en lengde på 2 meter. Tilstandsgrad 2 gis med bakgrunn i standardens krav til godkjente måleavvik.

Gulv i entre med lokalt høydeavvik.

For å oppnå tilstandsgrad 0 eller 1 må høydeforskjellene rettes opp. Slike avvik kan føre til ujevn slitasje på gulvet, problemer ved legging av nytt gulvbelegg, samt økt risiko for oppsprekking og knirk i gulvet. Tiltak bør vurderes spesielt ved fremtidig oppussing eller utskifting av gulv.

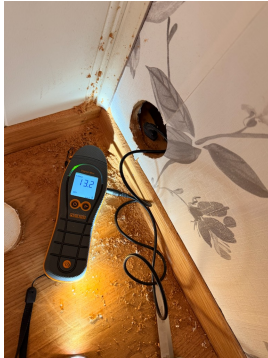
Rom under terreng er utført med malte plater og tapet på vegger, samt parkett på gulv. Det er foretatt hulltaking med fuktmåling to steder i påforede kjellervegger uten at det ble påvist unormale forhold på undersøkelsestidspunktet. Hulltakingen er utført som en stikkprøvekontroll, og skjulte avvik eller fuktproblematikk i øvrige deler av konstruksjonen kan ikke utelukkes.

Målte fuktnivåer er under grenseverdier.

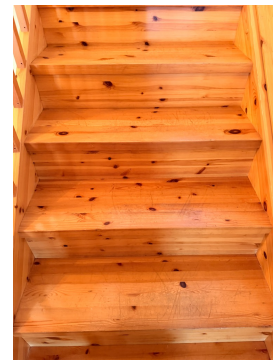
Trappen har tydelige bruksmerker. Trolig som følge av hundehold.

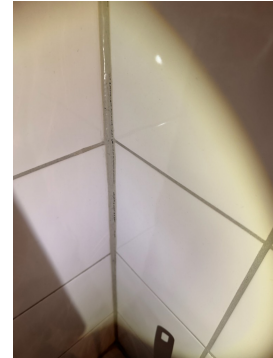
Det er påvist sprekker i fliser samt avvik og slitasje i fuger.

Oppsprukne silikonefuger i dusjhjørnet.

Forholdene medfører økt risiko for fuktinntrengning i konstruksjonene over tid. Lokal utbedring av sprukne fliser og skadede fuger bør utføres, samt videre oppfølging for å unngå ytterligere skade og redusere risiko for fuktskader.

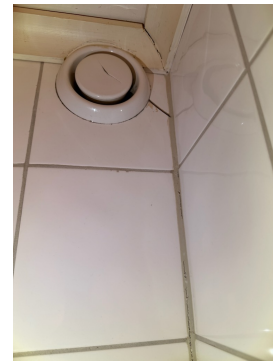
Sprukket flis på vegg.

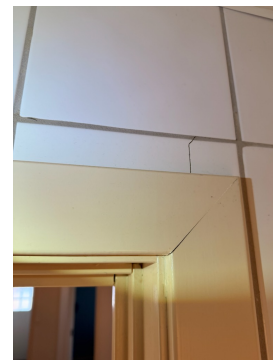
Sprukket flis over dør.

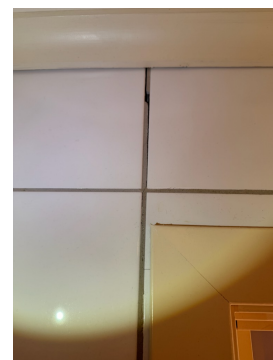
Oppsprukket flisefuge.

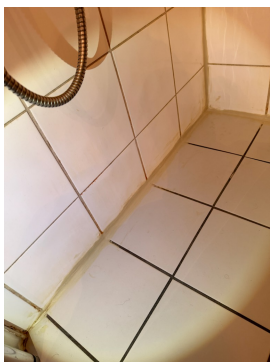
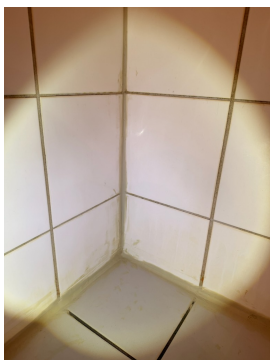
Fugingen i dusjen fremstår ufagmessig utført.

Det bør utbedres småskader på flisene og fugene i dusjsonen bør utføres fagmessig på nytt.

Konsekvensen av å ikke utbedre dette kan være økt risiko for fuktinntrengning, muggdannelse og skader på underliggende konstruksjoner.

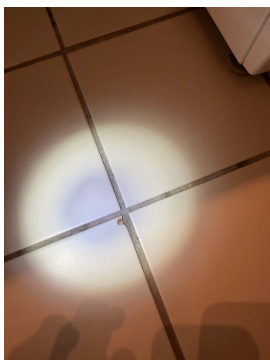
Det er påvist stedvise småskader på flisene.

Småskader på fliser.

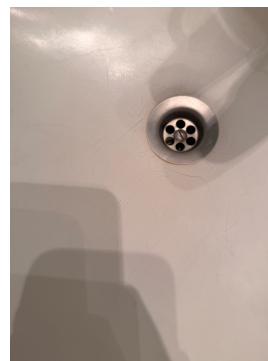
- Det er påvist riss/sprekker i utstyr på våtrommet.
- Det er påvist riss i servanttoppen på vasken.

Oppsprekninger og småriss i servanten.

Riss i servanttoppen bør utbedres for å hindre videre skadeutvikling og redusere risikoen for vanninntrenging, som kan føre til fuktskader i omkringliggende konstruksjoner.

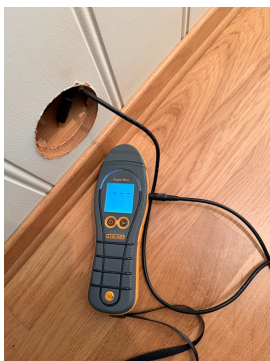
Det er foretatt hulltaking fra tilstøtende rom bak servanttinnredning. Det ble ikke påvist unormale forhold eller forhøyede fuktverdier på kontrollstedet. Undersøkelsen er stikkprøvebasert og representerer kun kontrollert område, og utelukker ikke at skader kan forekomme i øvrige deler av konstruksjonen.

Fuktmåling uten å påvise unormale forhold.

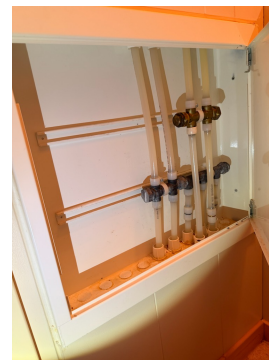
Fordelserskap.

Eier opplyser at det den 21.12.2020 oppstod vannlekkasje i fordelserskapet. Forholdet ble oppdaget av eier, og rørlegger ble kontaktet for utbedring. Det opplyses videre at lekkasjen skyldtes hull i vannrør inne i varerøret. Det aktuelle røret ble deretter skiftet ut, og forholdet opplyses å være utbedret uten senere registrerte problemer.

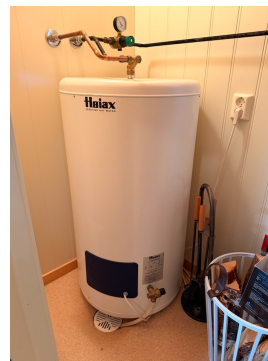
Varmtvannstank.

Det er videre påvist at varmtvannstanken er over 20 år gammel. Varmtvannstanker har begrenset forventet levetid, og økt alder medfører økt risiko for lekkasjer og funksjonssvikt. Utskifting må påregnes.

Det bør etableres tilfredsstillende elektrisk tilkobling av varmtvannstank i henhold til gjeldende forskrift for å redusere risiko for varmgang og elektriske feil.

På grunn av tankens alder bør utskifting vurderes, da økt alder medfører økt risiko for lekkasjer og funksjonssvikt.
