# Tilstandsrapport

Enebolig

Hagskarveien 25, 8370 LEKNES

Befaringsdato: 05.08.2026

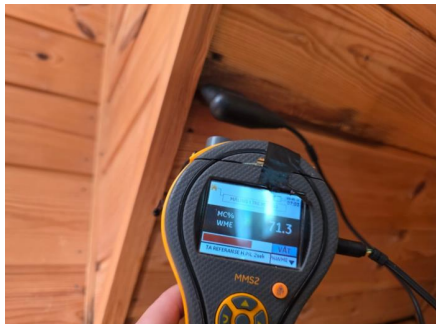
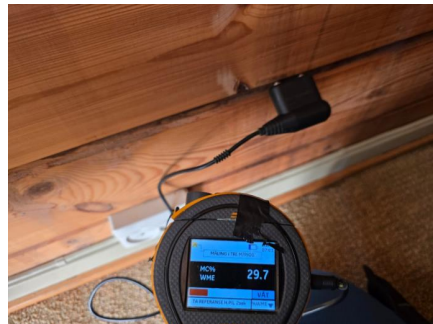
## TG 2 Nedløp, beslag og skorsteiner over tak

- Det er påvist fuktskade eller råteskade i konstruksjonen.
- Det er påvist store deformasjoner i beslag, renner, nedløp og innfestningsdetaljer.
- Vanntett sjikt på tak er eldre enn 18 år.

Det er registrert fukt i et større område i ark mot sør-vest. For å avdekke endelig skadeomfang må det rives. Lekkasje kan skyles utetthet fra i og rundt pipe.

- Det anbefales å avdekke og utbedre årsaken til fukt, samt reparere eller skifte ut skadet konstruksjon.
- Det bør gjennomføres en grundig undersøkelse og utbedring av fuktskader eller råteskader i konstruksjonen av kvalifisert fagperson. Konsekvensen av å ikke utbedre dette er økt risiko for videre skadeutvikling, redusert bæreevne og levetid på takkonstruksjonen, samt fare for følgeskader på tilstøtende bygningsdeler.

- Store deformasjoner kan føre til redusert funksjon og dårlig bortledning av vann, med risiko for lekkasjer og fuktskader.
- Det bør gjennomføres utbedring eller utskifting av beslag, renner, nedløp og innfestningsdetaljer for å sikre tilfredsstillende funksjon og hindre vanninntrenging. Konsekvensen av å ikke utbedre deformasjonene er økt risiko for lekkasjer, fuktskader og følgeskader på bygningens konstruksjon. Videre anbefales det at en fagperson foretar en grundigere undersøkelse av taket under sikre forhold, da skader som ikke er synlige fra bakkenivå kan forekomme.

- Det anbefales at taket inspiseres nærmere av fagperson under sikre forhold for å avdekke eventuelle skader som ikke er synlige fra bakkenivå. Vanntett sjikt på taket er eldre enn 18 år, noe som medfører økt risiko for lekkasjer og følgeskader på underliggende konstruksjoner. Tiltak bør vurderes for å sikre takets funksjon og forhindre fremtidige skader.

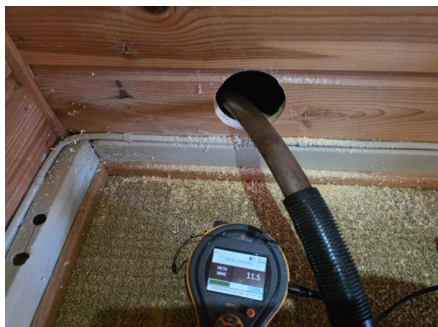
## ETASJE > VASKEROM

- Manglende oppgradering av våtrommet medfører høy risiko for at konstruksjonene ikke vil tåle vanlig bruk av vann eller lekkasjer. Selv om det er dusjkabinett, er det fortsatt en betydelig risiko for at våtrommets konstruksjoner ikke tåler lekkasjer. Dette kan føre til fuktskader på tilstøtende konstruksjoner.
- Våtrommet har behov for omfattende oppgraderinger. For å sikre en løsning som oppfyller gjeldende krav, bør tettesjikt, sluk og røropplegg oppgraderes og dokumenteres.

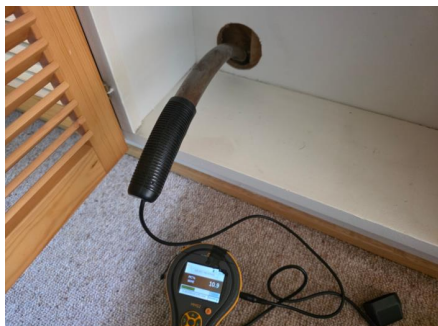
## KJELLER > DUSJROM

- Manglende oppgradering av våtrommet medfører høy risiko for at konstruksjonene ikke vil tåle vanlig bruk av vann eller lekkasjer. Selv om det er dusjkabinett, er det fortsatt en betydelig risiko for at våtrommets konstruksjoner ikke tåler lekkasjer. Dette kan føre til fuktskader på tilstøtende konstruksjoner.
- Våtrommet har behov for omfattende oppgraderinger. For å sikre en løsning som oppfyller gjeldende krav, bør tettesjikt, sluk og røropplegg oppgraderes og dokumenteres.

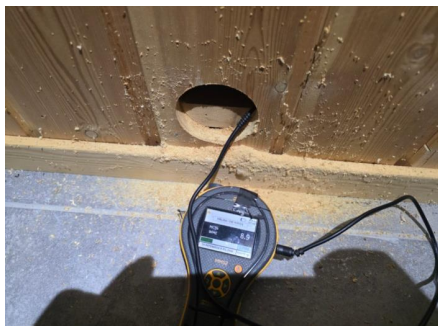
## KJELLER > BAD 2

- Manglende oppgradering av våtrommet medfører høy risiko for at konstruksjonene ikke vil tåle vanlig bruk av vann eller lekkasjer. Selv om det er dusjkabinett, er det fortsatt en betydelig risiko for at våtrommets konstruksjoner ikke tåler lekkasjer. Dette kan føre til fuktskader på tilstøtende konstruksjoner.
- Andre tiltak:

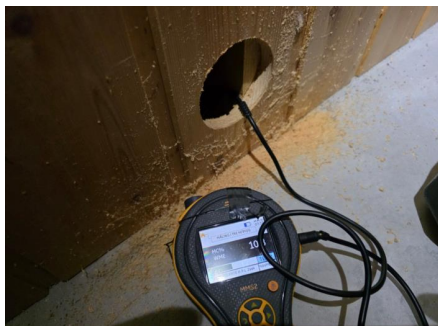
## KJØKKEN

- Det er påvist skader/fuktskjolder i kjøkkengulvet.

- Skader og fuktskjolder i kjøkkengulvet bør utbedres for å hindre videre fuktskader og forringelse av konstruksjonen. Dersom årsaken til fuktskjoldene ikke er kjent, bør dette undersøkes nærmere for å unngå fremtidige skader.
