# Tilstandsrapport

Enebolig med garasje i underetasje

Lilandveien 154, 8407 SORTLAND

Befaringsdato: 19.05.2026

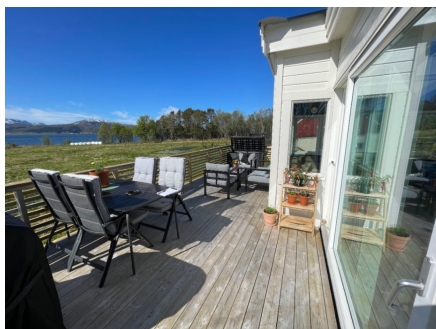
Over del av garasje er det bygget vinterhage og terrasse.

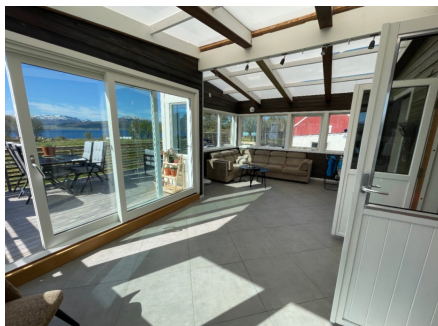
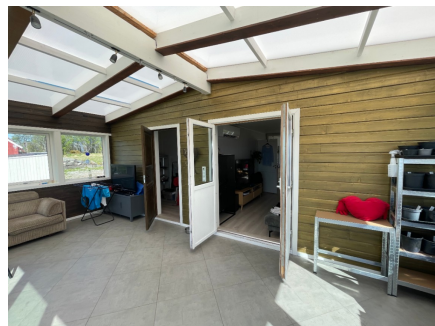
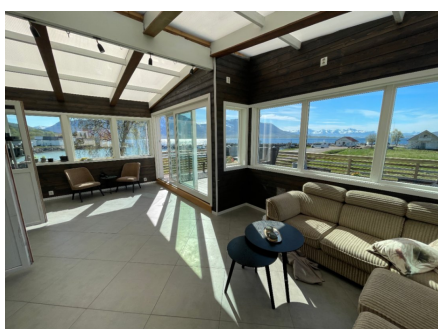
## TG 2 Vinterhage

Det observeres noen løse fliser, fuktskader på skyvedør, noe fukts skjolder på bjelke i tak.

Det har tidligere vært Jacuzzi i rommet, mulig noe fuktskjolder på bjelke i tak stammer fra kondensering på takplater.

Eier opplyser følgende: Det kan komme vann inn under skyvedør mellom vinterhage og veranda. Det har vært en liten vannlekkasje på tak i vinterhage.

Nærmere vurderinger/undersøkelser anbefales.
