Egenerklæring

Likvernvegen 3, 2412 SØRSKOGBYGDA

Befaringsdato: 09.05.2026

Rapportdato: 11.05.2026

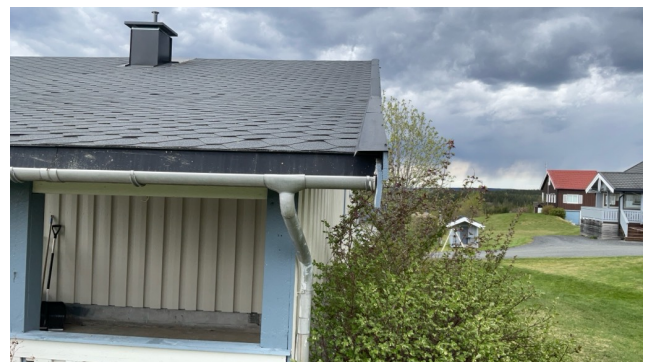
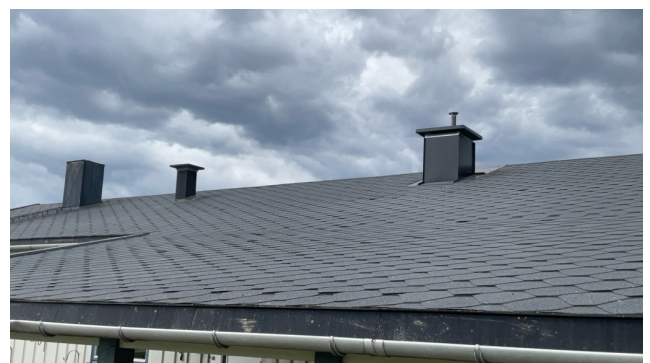
Vurdering av avvik:

- Overvåk tilstanden jevnlig. For å få tilstandsgrad 0 eller 1 må tekkingen skiftes ut, men tidspunktet for når dette er nødvendig er vanskelig å si noe om.

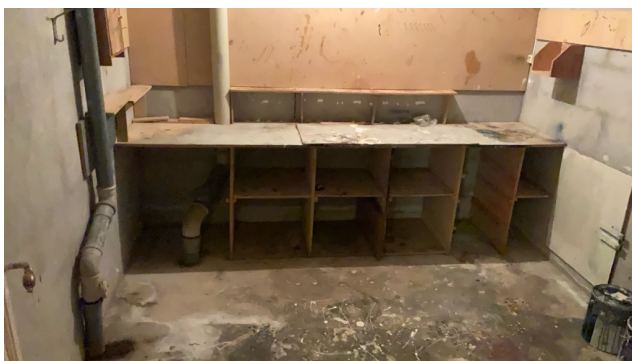
- Det er registrert fuktskjolder/fuktskader på overflater.

Saltutslag.

Forholdene bør holdes under oppsikt.

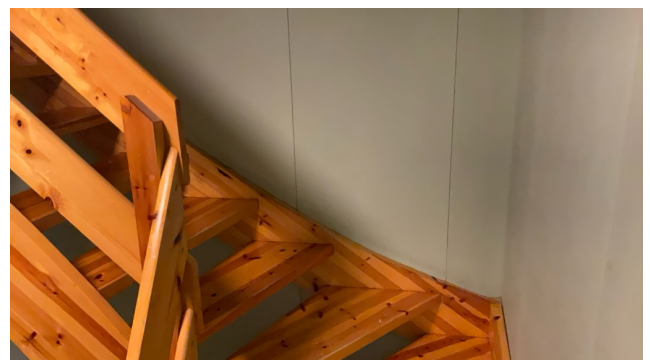
Det er ikke montert håndlst på vegg.

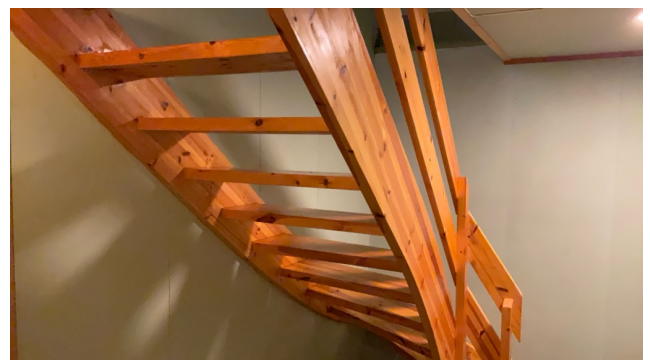
Åpninger mellom trinn og i rekkverk er over 10 cm.

- Åpninger i rekkverk er større enn dagens forskriftskrav til rekkverk i innvendige trapper.
- Åpninger i rekkverk på utvendige trapper er ikke i henhold til krav i dagens forskrifter.
- Åpninger mellom trinn i innvendig trapp er større enn dagens forskriftskrav.
- Det er ikke foretatt radonmålinger, og bygget er heller ikke utført med radonsperre.
- Det mangler håndløper på vegg i det innvendige trappeløpet.
- Rekkverkshøyder er under dagens forskriftskrav til rekkverk i utvendige trapper.

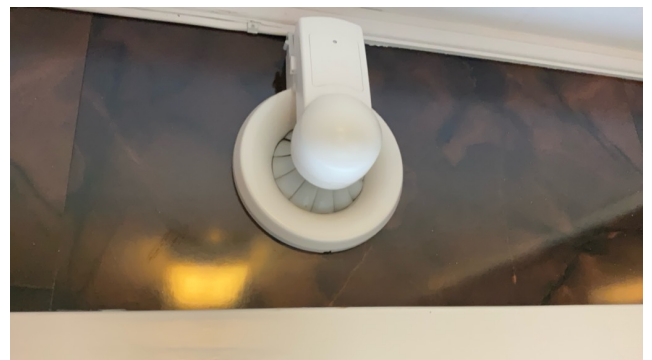
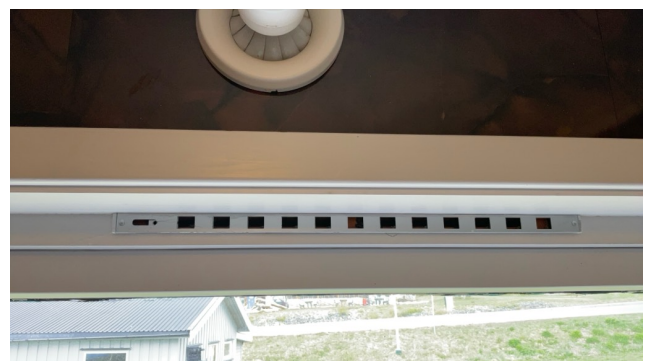
1. ETASJE > BAD

TC 2 Ventilasjon

- Det bør etableres tilfredsstillende tilluft til våtrom f.eks. luftespalte ved dør e.l.

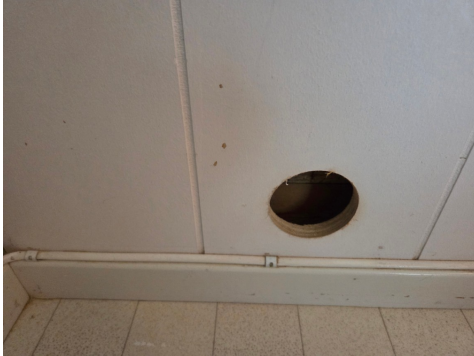
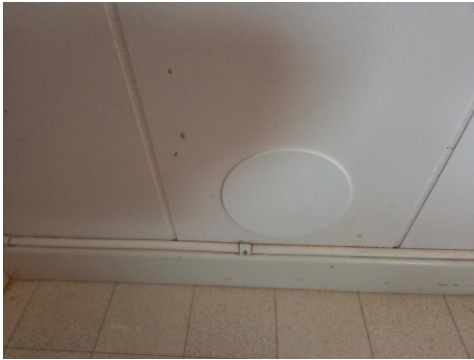
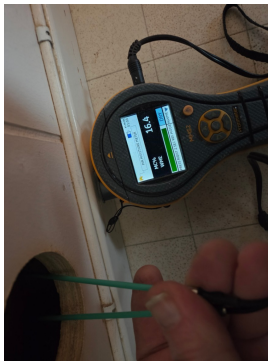
1. ETASJE > BAD

Hulltaking er foretatt uten å påvise unormale forhold. Fuktkvotemåling (vekt%) i konstruksjonen ble målt til 16,4. Det ble foretatt hulltaking i vegg fra tilstøtende rom mot bunnsvill i våtrom. Det ble søkt med fuktindikator med pigger uten å registrere tegn til fuktskader på befaringsdagen. Forholdet bør uansett holdes under oppsikt.

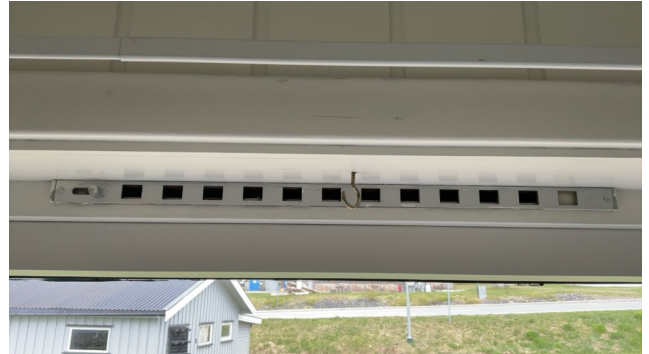
Spalteventil i vinduskarm.

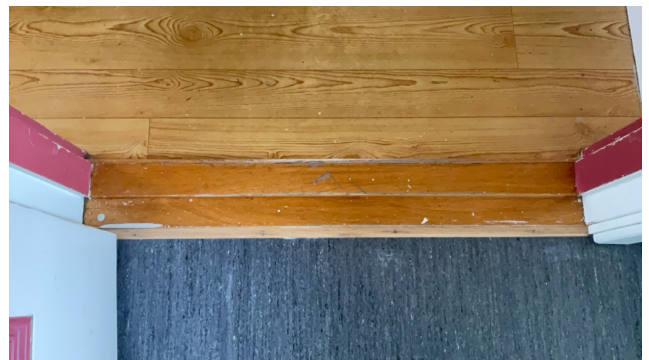
Det er ikke luftespalte i dørterskel.

Luftespalte under dør eller ventilspalte i dørblad.

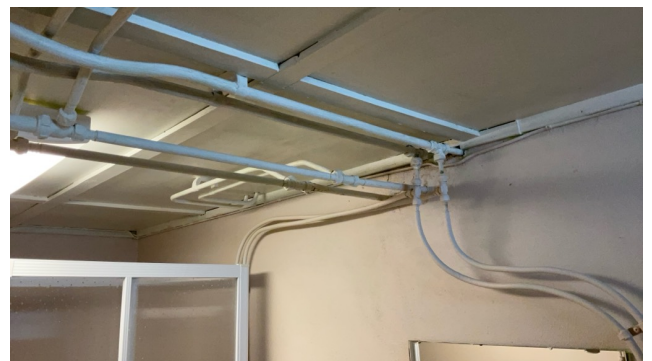
TG 2 Vannledninger

Vurdering av avvik:

- Det er ikke behov for utbedringstiltak siden anlegget fungerer i dag, men ut ifra alder kan skader plutselig oppstå på eldre anlegg.

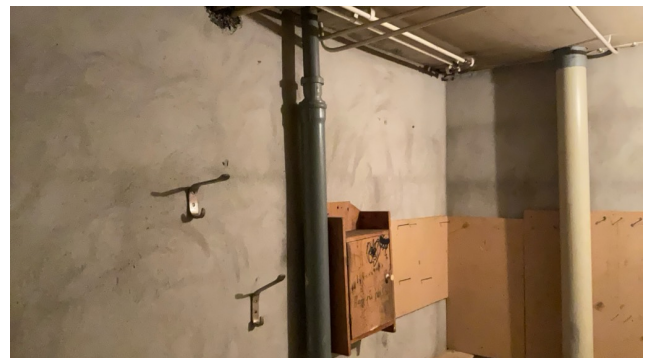
TG 2 Avløpsrør

Vurdering av avvik:

- Det er ikke behov for utbedringstiltak siden anlegget fungerer i dag, men ut ifra alder kan skader plutselig oppstå på eldre anlegg.
