Egenerklæring

Blikbergsveien 349, 2450 RENA

Befaringsdato: 13.06.2025

Rapportdato: 30.06.2025

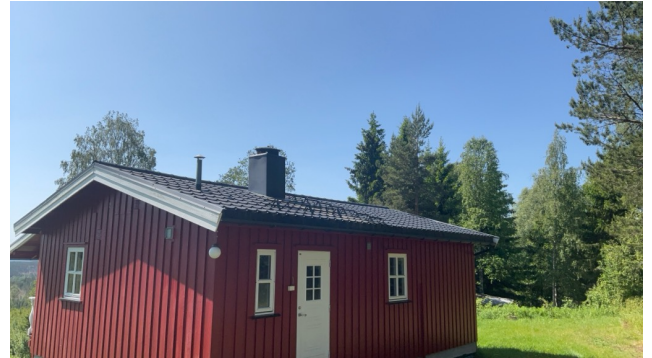
Punktet må sees i sammenheng med Takkonstruksjon/Loft

Taktekkingen er av stål/aluminiumsplater. Taket er besiktiget fra bakkenivå av sikkerhetsmessige hensyn.

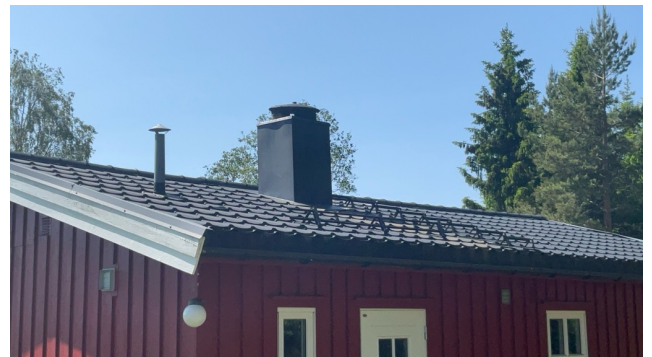
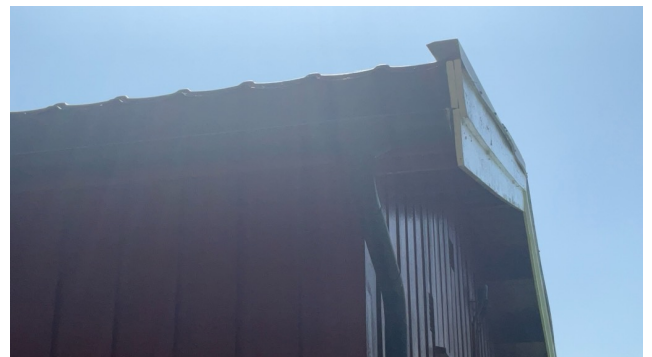
TG 2 Nedløp og beslag

Takrenner med forkantbeslag og med nedløpsrør til terreng. Beslag på vindskier. Beslag på vindusvannbrett. Luftehatt og pipebeslag. Takstige og feierplattform. Snøfangere.

- Det er ikke krav om utbedring av snøfangere opp til dagens krav.

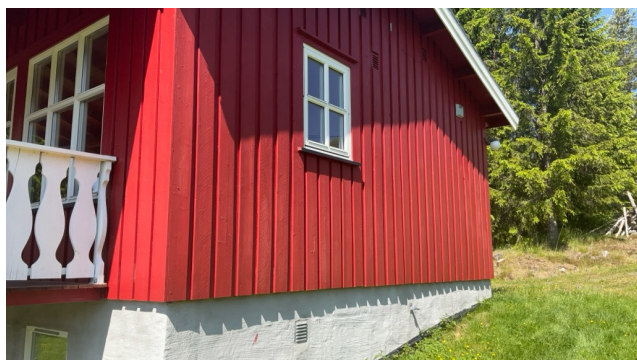
TG 2 Veggkonstruksjon

Veggene har bindingsverkskonstruksjon fra byggeår. Fasade/kledning har stående bordkledning.

- Det er ikke behov for utbedringstiltak.

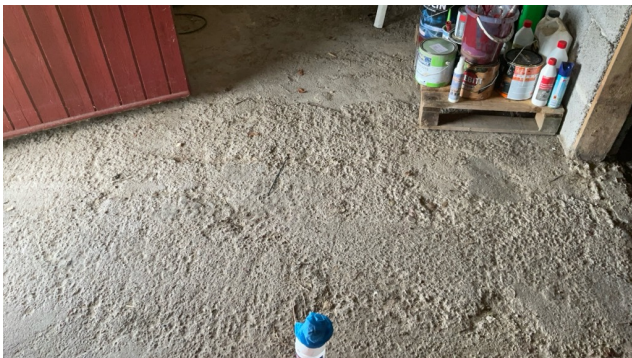
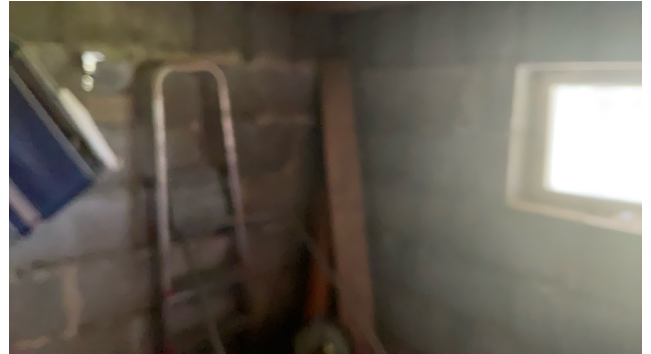
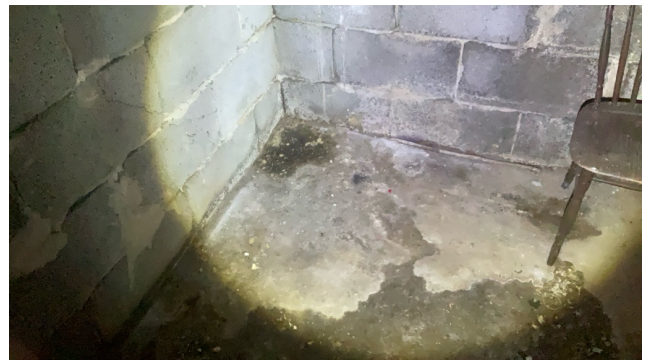
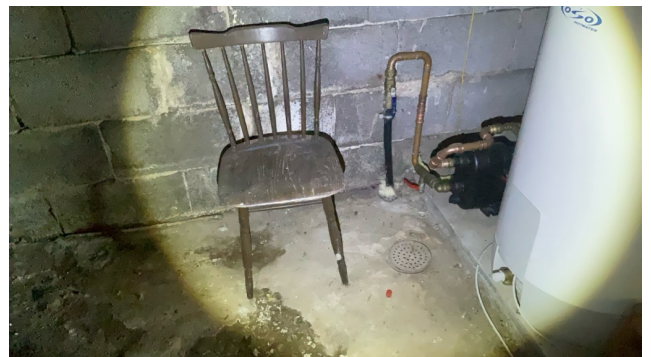
! TG 2 Etasjeskille/gulv mot grunn

Etasjeskiller er av trebjelkelag. Grovstøpt gulv i kjeller.

- Det er målt høydeforskjell på mellom 15-30 mm gjennom hele rommet. Tilstandsgrad 2 gis med bakgrunn i standardens krav til godkjente måleavvik.
- Målt høydeforskjell på mellom 10 - 20 mm innenfor en lengde på 2 meter. Tilstandsgrad 2 gis med bakgrunn i standardens krav til godkjente måleavvik.

- Det er påvist indikasjoner på noe fuktgjennomtrenging i kjellergulv.
- Det er påvist indikasjoner på noe fuktgjennomtrenging inn i kjellermur.

- Det påviste fuktnivå gir grunn til å overvåke konstruksjonen jevnlig for å se utvikling over tid, og eventuelt foreta tiltak for å unngå fuktskader.

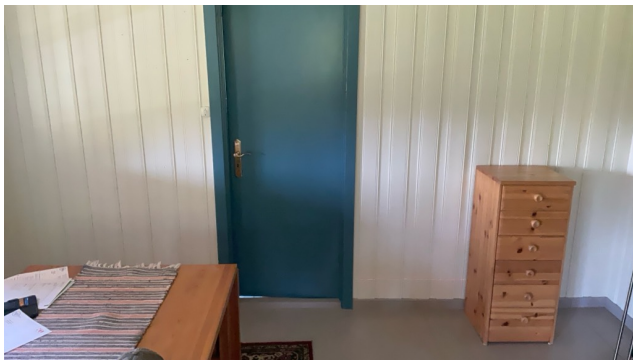
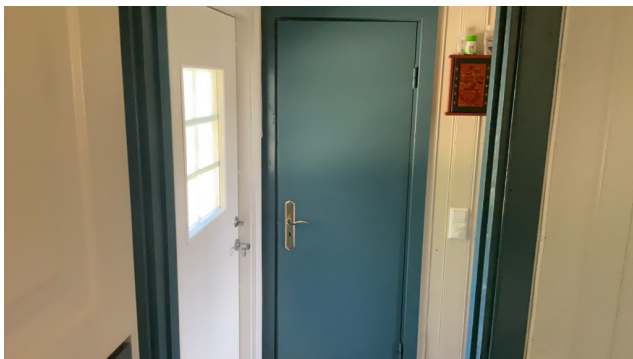
TG 2 Innvendige dører

Innvendig har boligen malte glatte dører.

- Det er påvist avvik som tilsier at det bør foretas tiltak på enkelte dører.

- Enkelte dører må justeres.

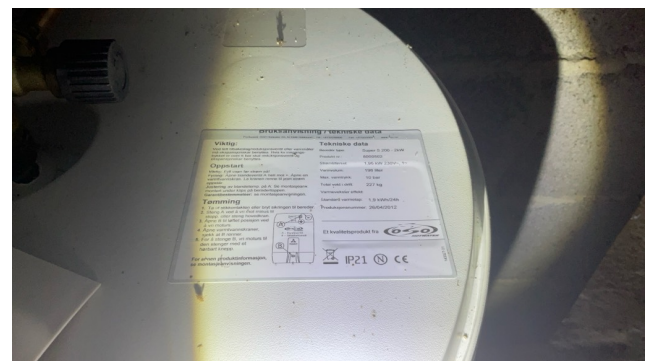
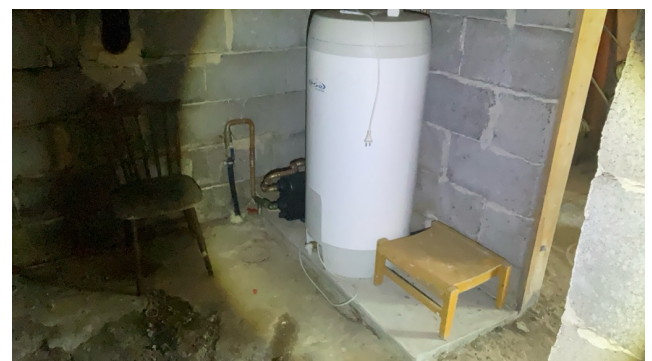
! TG 2 Varmtvannstank

Varmtvannstanken er på ca. 200 liter.

- Det bør etableres tilfredsstillende el-tilkobling etter gjeldende forskrift.

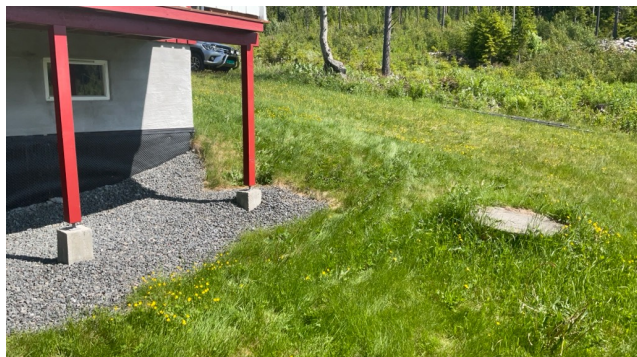
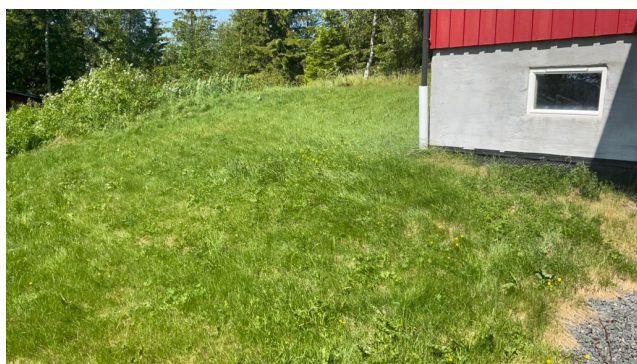
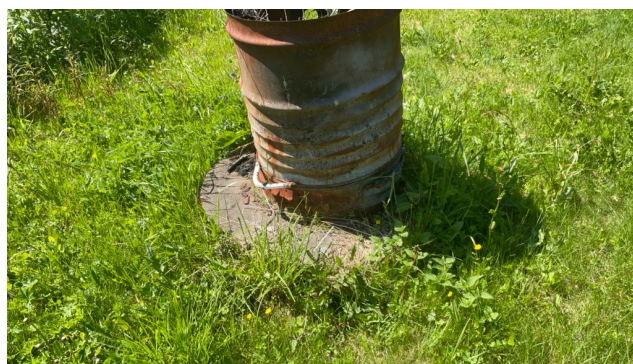
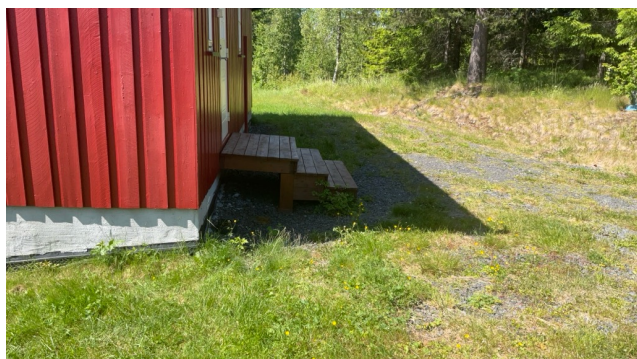
TG 2 Grunnmur og fundamenter

Før drenering og utskiftning av masse ble utført trykket lokale vannfylte masser muren litt inn. Også noe sprekkdannelse i forbindelse med dette. Ingen forandring etter utført drenering med skifte av masser i 2012.

Bygningen har grunnmur i lettklinkerblokker. Det er stripefundamenter av betong under grunnmur.

- Grunnmuren har sprekkdannelser.
