Tilstandsrapport

Enebolig

Vangslivegen 37, 7670 INDERØY

Rapportdato: 08.06.2026

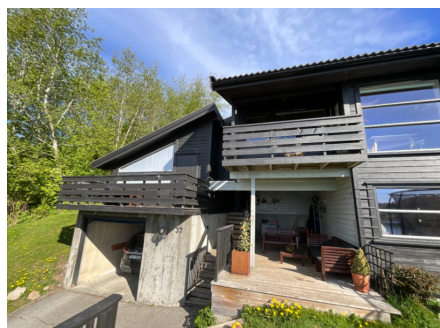
Vurdering av avvik:

- Det må foretas tiltak for å lukke avviket.

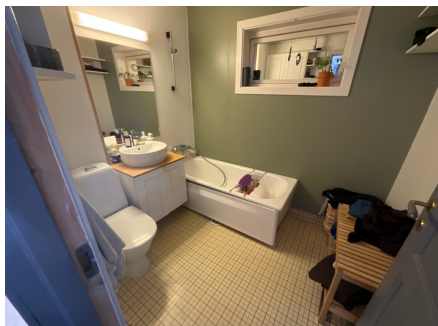
PLAN 2 > BAD

Sprekk i veggplater i våtsoner.

Sprekk i gulvbelegg.

Eldre sluk med rust på skruer til klemring.

- Manglende oppgradering av våtrommet medfører høy risiko for at konstruksjonene ikke vil tåle vanlig bruk av vann eller lekkasjer. Dette kan føre til fuktskader på tilstøtende konstruksjoner.

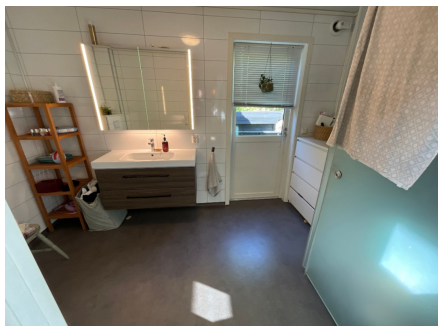
PLAN 4 > BAD

- Det er vindu/dør med ikke fuktbestandige materialer i våtsonen (ved vask, dusj, badekar, osv.), løsningen eller byggematerialet er uegnet.

Det er registrert dør utført med ikke-fuktbestandige materialer, plassert i våtsonen i tilknytning til dusj. Løsningen anses som uheldig med hensyn til fuktpåvirkning og levetid.

Løsningen kan medføre økt risiko for fuktskader, deformasjon og redusert levetid for dør.

- Andre tiltak:
- Uegnete materialer må fuktbeskyttes/utskiftes.

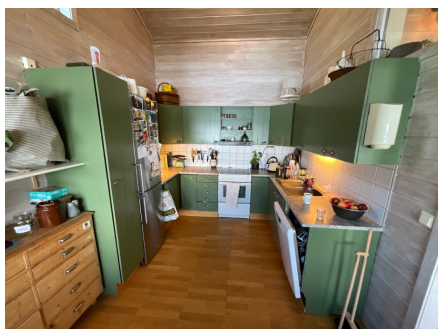
PLAN 3 > KJØKKEN

- Det er påvist skader på overflater/kjøkkeninnredning utover normal slitasjegrad.
- Det er avvik:

Det registreres noe slitasje på innredningen og benkeplaten, samt at flere fronter trenger justering. Noe skader i benkeplate samt fuktskader ved oppvaskmaskin. Det er sprekk i flisfuger på flis over benkeplaten.

- Det må påregnes lokal utbedring/utskiftning.

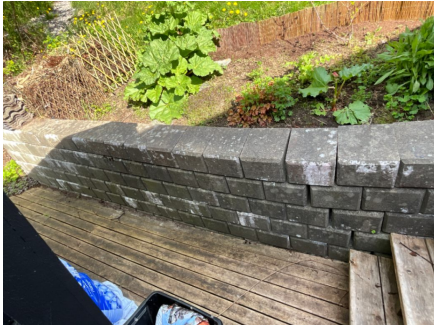
- Det er registrert sprekker/deformasjon som gir grunn til å overvåke konstruksjonen.

- Lokal utbedring må utføres.
